# Besiktningsprotokoll

Anticimex Försäkringsbesiktning i samarbete med Fastighetsbyrån

| Fastighetsadress:<br>Silvermyntsgränd 38 | |

| Besiktningsdatum:<br>2025-05-22 | Protokollnummer:<br>69018907 |

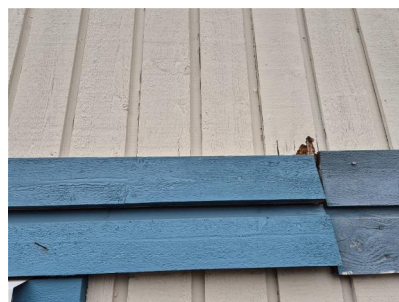
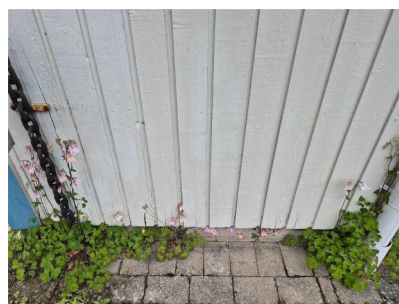
Fasadpanelen är i behov av målning/underhåll, även rötskador förekommer som behöver bytas ut.

Fasadbeklädnad och träkonstruktioner där målningsbehov finns riskerar att få fukt- och rötskador på grund av sämre vattenavvisande förmåga. För att öka livslängden på fasadbeklädnaden rekommenderas målning och underhåll.

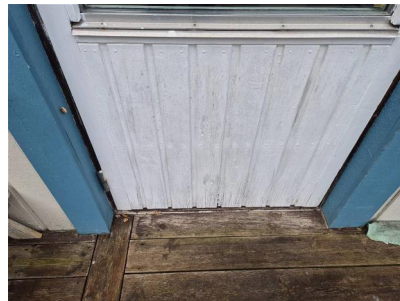
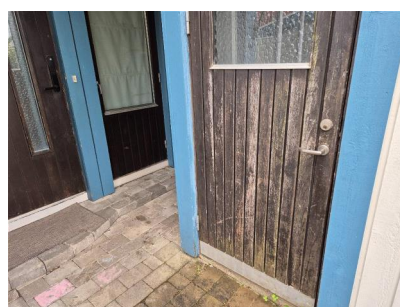
Då fönster och dörrar är äldre och har eftersatt underhåll ökar risken för fukt och rötskador. För att öka livslängden på dörrar och fönster rekommenderas målning och underhåll alternativt byte. Förrådsdörren är rostangripen.

Äldre isolerglas. Isolerglas kan med tiden bli otäta mellan glasen vilket medför att de blir missfärgade. Ett anlöpt fönster förekommer i vardagsrum. Om detta ska åtgärdas behöver kassetten/fönster bytas ut.

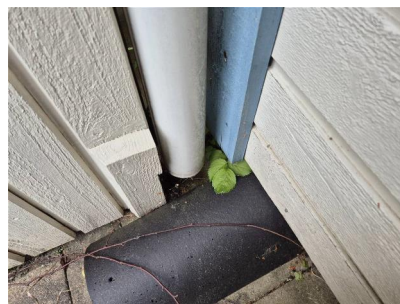
Stuprör är inte anslutet till markledning.

Stuprör som inte är anslutet till markledning kan medföra en ökad fuktbelastning på grundmur/sockel som i sin tur kan leda till fuktrelaterade skador.

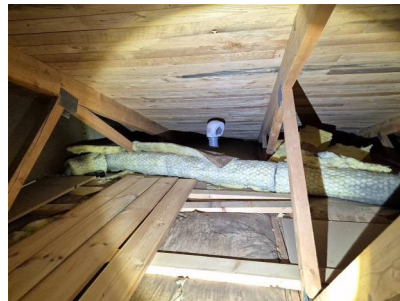
Avluftaren till avloppssystem avslutas på vinden. (Detta kan medföra kondens och lukt i utrymmet).

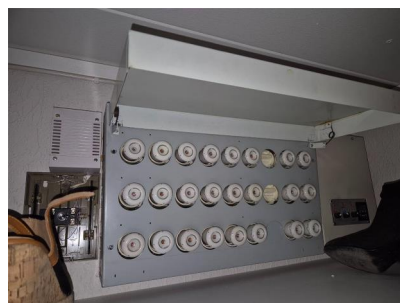
Jordfelsbrytare finns ej.  
Elskåpet är löst.

Det finns inget krav att hus byggda före år 2000 ska ha jordfelsbrytare. Jordfelsbrytaren minskar dock risken för personskador och brand orsakade av elanläggningen.

Kontakta en elektriker för kontroll och åtgärd.

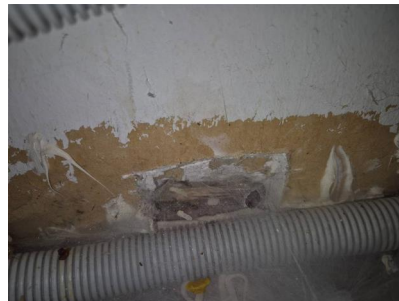
Vid kontroll av konstruktion uppmättes fuktvärden under kritisk nivå för mikrobiell tillväxt och normal lukt upplevdes. Syllarna ligger mot betongplattan utan fuktskydd och bedöms vara kemiskt behandlade.

Kontroll av konstruktion utfördes genom tidigare provhål i vägg under diskbänk samt okulärt vid tröskel mellan tvättstuga och entréhall.

Fuktkvoten i ytterväggssyllen uppmättes till 10%. Risk för mikrobiell tillväxt föreligger vid 17%

Flytande golvkonstruktion och eventuella väggssyllar riskerar att drabbas av fuktskador på grund av naturlig fuktpåverkan om fuktskyddet är bristfälligt utfört alternativt saknas. Fuktvandring kan ske från marken genom betongen till organiskt material genom så kallad kapillärsugning och diffusion, vilket kan leda till skador med lukt av mikrobiell karaktär. Om väggssyllarna är tryckimpregnerade kan även en kemisk lukt förekomma.

På betongplattan finns en limmad plastmatta i tvättstuga. På grund av naturlig fuktpåverkan från mark riskerar mattan att släppa från underlaget. Mattan och limmet kan också avge lukt som sprids till boendemiljön.

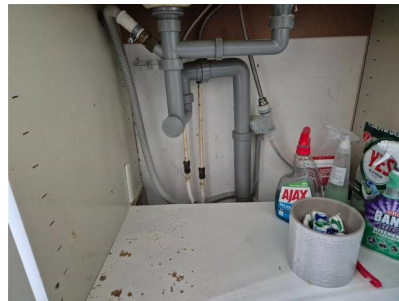
Fuktskydd finns inte i diskbänksskåp.  
Avloppsslangen från diskmaskinen är inte fast monterad i diskbänksskåpet. Den bör fästas upp i skåpsstommen.

Fuktskydd rekommenderas enligt ovan för att lättare kunna upptäcka eventuella läckage och undvika fuktskador.

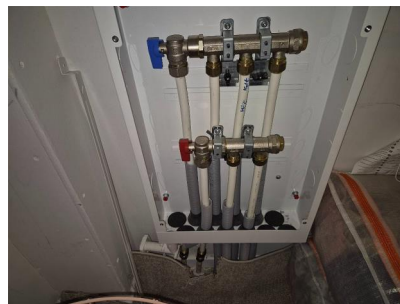
Fördelningscentralens skvallerrör avslutas i icke tätskiktat utrymme.

Risk att eventuella läckage från rörledningar orsakar vattenskador.

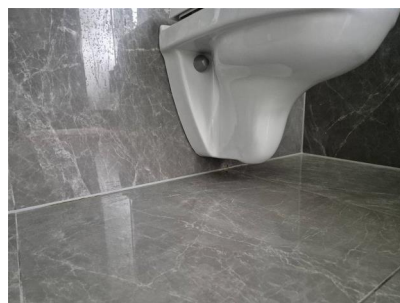
Inbyggd spolcistern till toalett saknar skvallerrör.

Utan skvallerrör finns risk att eventuellt läckage inte upptäcks, vilket kan leda till fuktskador i omkringliggande konstruktioner.
