Eremiten 18

Landsnoravägen 37

## Bilaga 1 för kontroll av valda konstruktioner

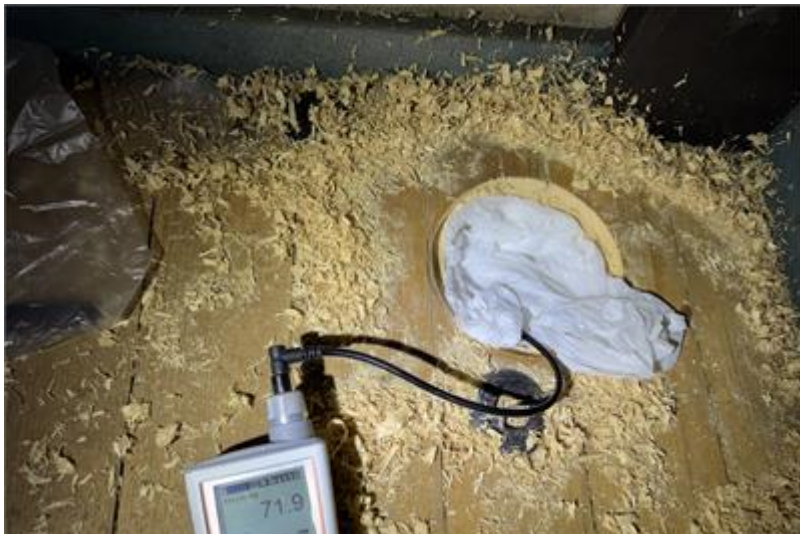
| Byggnadsdel | Allrum i källare |

| Konstruktionsdel | Uppreglat golv på betongplatta |
| Konstruktionsuppbyggnad | Heraklit, regelverk, plankgolv. |

Vid stickprov i uppreglat golv uppmättes ca 72-75% RF.

Det kritiska gränsvärdet för mikrobiell tillväxt brukar anges till ca 70-75% relativ fuktighet (RF).

Med tanke på uppmätta fuktvärden bedöms det uppreglade golvet vara skadat och åtgärder bör därför övervägas.

Notera att stickprovsmässig undersökning är utförd samt att mätvärden normalt sett kan variera över årstiderna. För att säkert fastställa konstruktionens kondition och fuktstatus måste en mer omfattande undersökning utföras.
