Svensland 2:24

Annelundsvägen 4

| Uppdragsnummer | P4509 |
| Besiktningsdatum | 2025-05-23 |

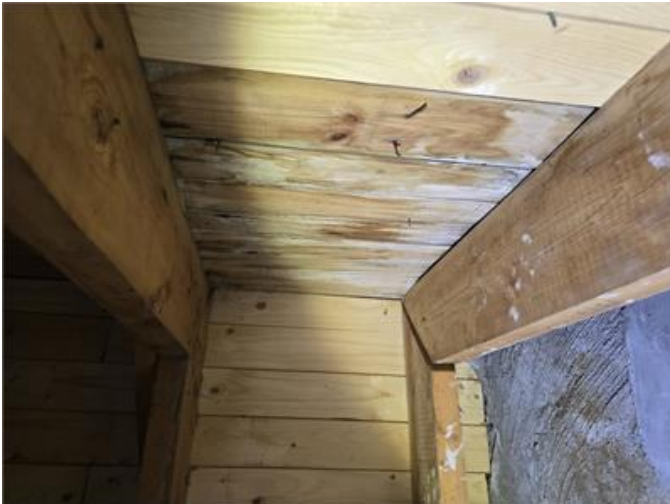
| Besiktningsresultat | | | | | |
|---|---|---|---|---|---|
| | | X | | | Fuktfläckar/missfärgning runt murstock, sannolikt sen innan takomläggning, håll under uppsikt.<br>Hål i gavel bör kompletteras med nät/galler. |

Nockvind: Mikrobiell påväxt/missfärgningar runt murstock.

Missfärgningar på underlagstaket kan med fördel bevakas över tid, t.ex. markera dess utbredning med penna och dateras.

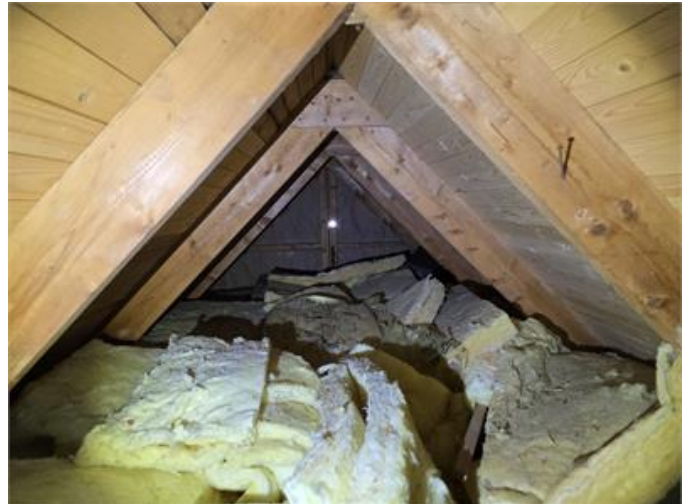
| Besiktningsresultat | | | | | |
|---|---|---|---|---|---|
| Nockvind | | | X | | Mindre mikrobiell påväxt i underlagstak noteras.<br>Isolering ligger bristfälligt utlagd, bör ej ligga mot underlagstak.<br>Se kommentar/riskanalys. |

Nockvind: Översiktsbild, bristfälligt utlagd isolering.

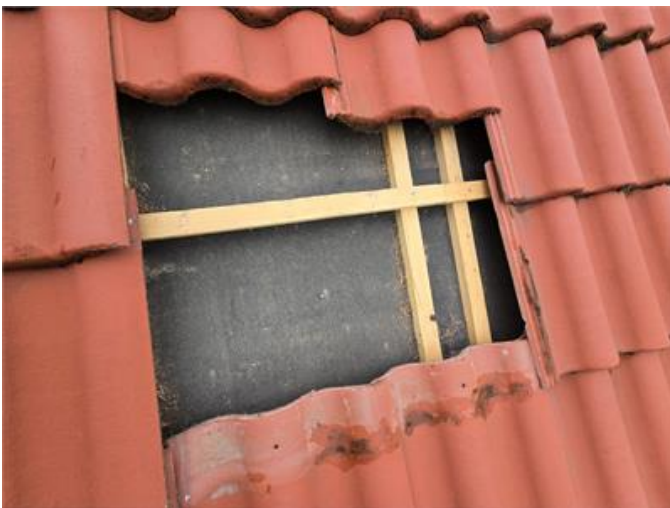
Tak: Stickprovskontroll under pannor.

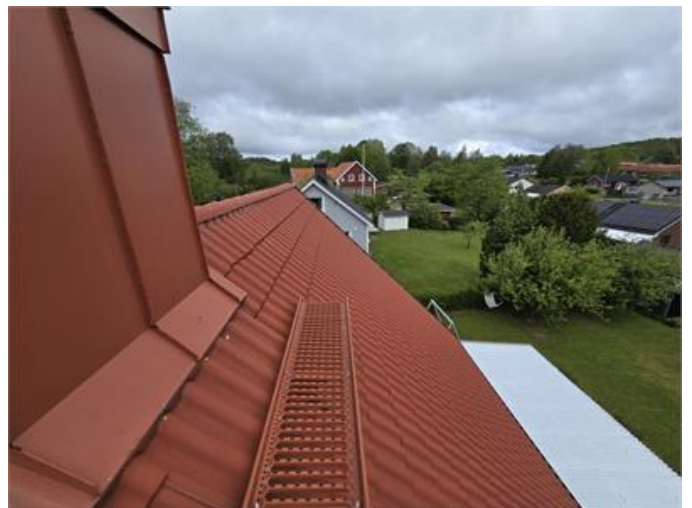
Tak: Översiktsbild mot norr.

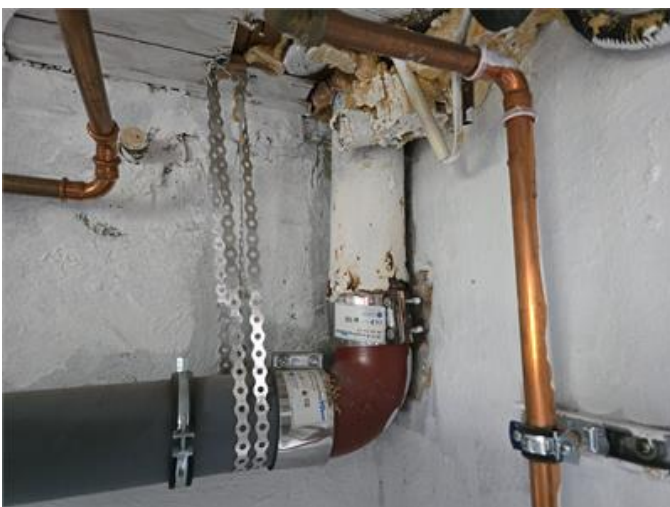
| Besiktningresultat | | | | | |
|---|---|---|---|---|---|
| VVS | | X | | | I källarplan finns mindre del rostangripna gjutjärnsrör samt rost runt kopplingar på varmvattenberedare. Gjutjärn rostar kontinuerligt vilket innebär risk för både stopp och läckage. Vridstopp finns ej på kökblandare. |

Källare: Mindre synlig del rostangripet gjutjärnsrör.

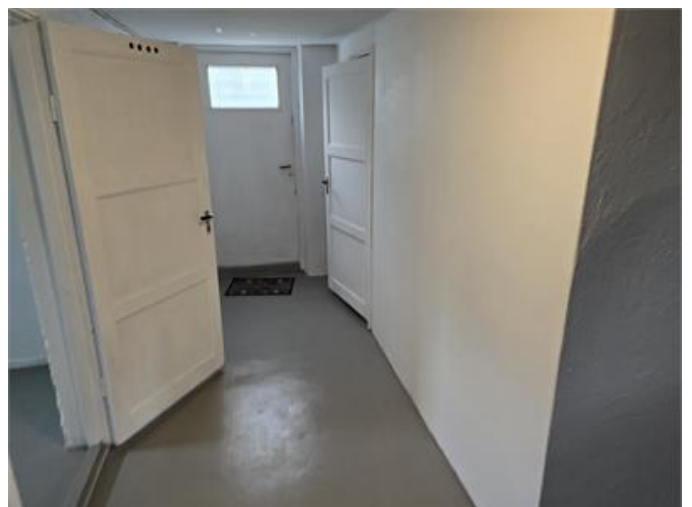
Källare: Översiktsbild.
