# Besiktningsprotokoll

Anticimex Försäkringsbesiktning i samarbete med Fastighetsbyrån

| Fastighetsadress:<br>Hällebergsvägen 11 | |

| Besiktningsdatum:<br>2025-05-23 | Protokollnummer:<br>69026500 |

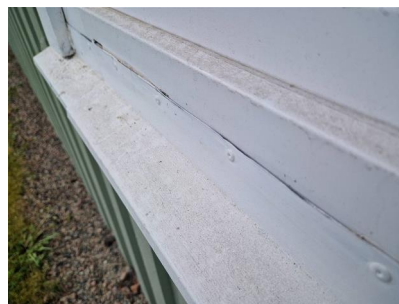
På ursprungliga delen finns plastfönster monterade. Underblecken är felaktigt anslutna mot utsidan av karmarna

Tröskelbleck saknas under groventréns ytterdörr.

Överbleck saknas ovan el-skåpet.

Risk finns att vatten kan tränga in och orsaka fuktrelaterade skador på bakomliggande konstruktioner.

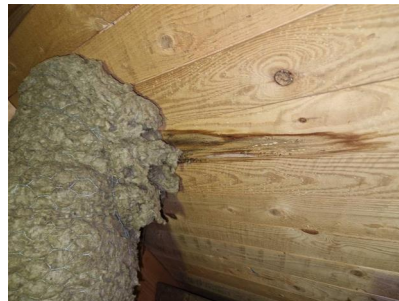
### Utvändigt / Sidovind öster

Missfärgningar finns i underlagstaket runt en takgenomföring. Fuktindikering utfördes på missfärgningarna utan anmärkning.

Kontakta fackman för kontroll samt för bedömning av eventuella åtgärder.

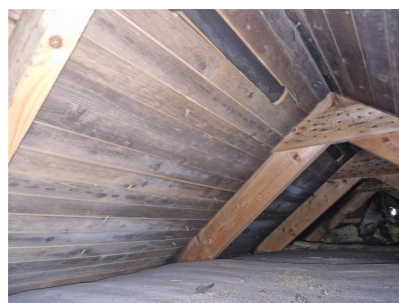
### Utvändigt / Nockvind

Luckan är otät.  
Relativt kraftig mikrobiell påväxt finns på underlagstaket.

Detta kan vara ett tecken på att vinden tillförs fukt inifrån bostaden. Observera att besiktning av bostadens ventilationssystem inte har ingått i uppdraget.

För att komma tillrätta med detta kan fukttillförseln inifrån bostaden behöva minskas. Det kan göras genom att ventilationen i bostaden förbättras samt att eventuella otätheter i vindsbjälklaget (tak-/väggvinklar, taklucka med mera) tätas. Läs Anticimex faktablad om oppvärmda vindsutrymmen för tips och råd.

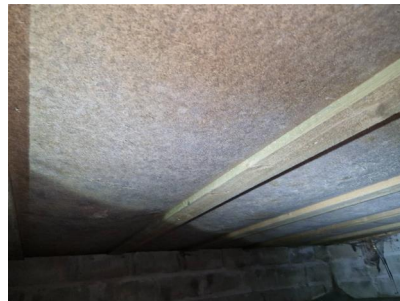
### Utvändigt / Krypgrund under tillbyggnaden

Grunden nås via en utvändigt lucka under altanen.  
Marken består av sand med ovanpåliggande plastfolie.  
Grundmurarna består av betonghålstén.  
Blindbotten är av Asfaboardskivor.  
Mikrobiell påväxt finns bitvis.  
Blindbottenläkten är tryckimpregnerad.

Fuktkvoten uppmättes stickprovsvis i blindbottenläkten till mellan 17-18 %  
Det finns risk för mikrobiell tillväxt om den relativa fuktigheten (RF) i luften är över 75 %, vilket i gran- och furuvirke motsvarar en fuktkvot (FK) på ca 17 %.

Den upptäckta mikrobiella påväxten på bjälklagets undersida indikerar att grunden under delar av året är så pass fuktig att mikroorganismer utvecklas. Detta kan i sin tur leda till rötskador i konstruktionen. För att undvika detta så måste krypgrundens klimat bli torrare.

Vi rekommenderar att du installerar en krypgrundsavfuktare. Läs Anticimex faktablad om krypgrunder för tips och råd.

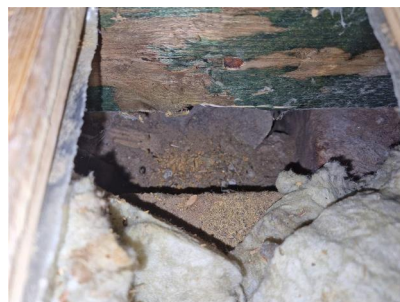
### Utvändigt / Torpargrund under vardagsrummet

Ett provhål togs upp i vardagsrummets brädgolv i hörn åt norr.  
En lukt av katturin upplevdes och missfärgningar finns i nederkant av väggen.

En något unken/avvikande lukt upplevdes från provhålet.  
Golvets uppbyggnad enligt följande uppfifrån: spontat trägolv, plastfolie, mineralull/golvreglar och blindbotten av Asfaboardskivor.  
Mellan marken och blindbotten är det ca 5 cm.  
En synlig regel är rötskyddsbehandlad med grön Cuprinol.  
Fuktkvoten uppmättes i regeln till 25 %.  
Det finns risk för mikrobiell tillväxt om den relativa fuktigheten (RF) i luften är över 75 %, vilket i gran- och furuvirke motsvarar en fuktkvot (FK) på ca 17 %.

För att konstatera orsaken till och omfattningen av de fuktrelaterade skador som noterades rekommenderas att en fördjupad undersökning utförs.

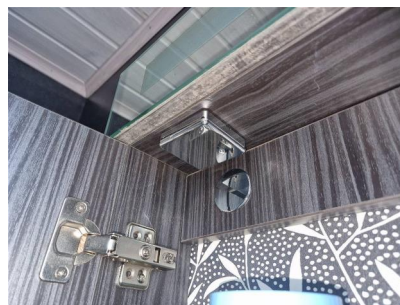
Vid stickprovskontroll av jordade eluttag i kök och våtrum noterades att vägguttaget i övre planets dusch/toalett inte är kopplat till jord.

Kontakta en elektriker för kontroll och åtgärd.

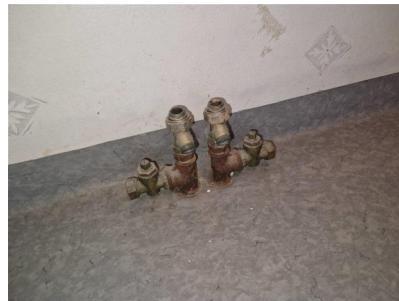
Bristerna medför en ökad risk att vatten kan tränga in i omkringliggande konstruktioner och orsaka fuktskador.

Fuktindikering utfördes i utrymmet utan anmärkning.

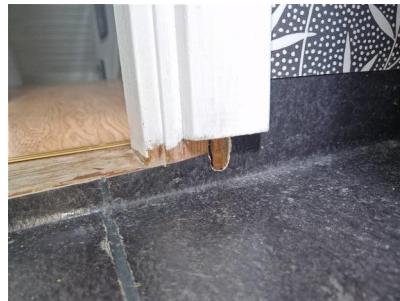
Ett hål finns i golvbeklädnaden under dörrfodret.

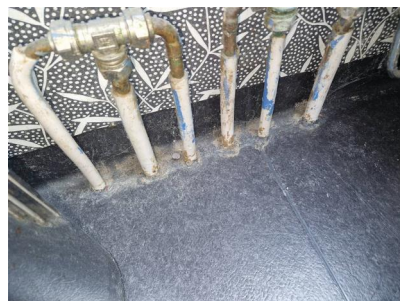
Golfallet är bristfälligt utfört.

När rör genomföringar finns i golv är det en avvikelse från då gällande branschregler.

Det medför en ökad risk för att vatten tränger ner i omkringliggande konstruktioner och orsakar fuktskador.

Fackmässigt utförande innebär att arbetet ska utföras enligt Boverkets byggregler, gällande branschregler samt monteringsanvisningar för samtliga material. Om dessa regler och anvisningar inte följs och en skada inträffar riskerar man att få en nedsatt eller utebliven skadeersättning från sitt försäkringsbolag (villahem).

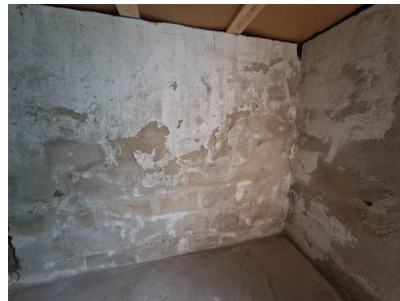
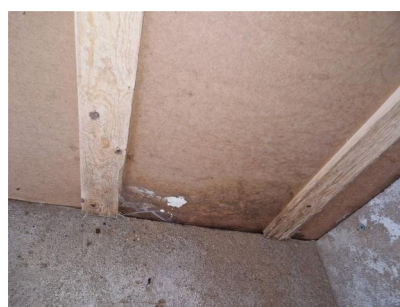
Källaren nås via en utvändig dörr.  
En mikrobiell lukt upplevdes vid inträdet.  
Fuktfläckar finns i betongen på väggar och golv.  
Färg och puts har släppts från väggarna.  
Innertaket består av masonitskivor med obehandlad läkt och har mikrobiell påväxt.  
Fuktkvoten uppmättes stickprovsvis i innertakets läkt till 20 %.  
Mot grundmuren åt norr finns missfärgningar och rötsvampsangrepp i innertaket.  
Fuktkvoten uppmättes där till >28 %.

Det finns risk för mikrobiell tillväxt om den relativa fuktigheten (RF) i luften är över 75 %, vilket i gran- och furuvirke motsvarar en fuktkvot (FK) på ca 17 %. För att rötsvampar skall kunna etablera sig och växa krävs att fuktkvoten under en längre period överstiger 28 %.

För att konstatera orsaken till och omfattningen av de fuktrelaterade skador som noterades rekommenderas att en fördjupad undersökning utförs.

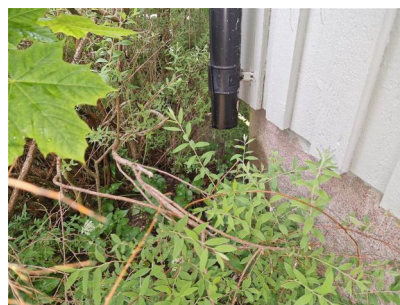
När det finns rabatter och växter nära byggnaden finns risk att fukt stannar kvar i väggarna. Stuprör som släpper vatten nära huslivet kan fukta upp intilliggande konstruktioner. Detta kan i sin tur orsaka invändiga fuktskador. Växternas rötter kan också skada grundmuren och sätta dräneringsledningen ur funktion.

Området närmast huset rekommenderas att vara fritt från växtlighet samt att vatten från stuprören leds bort.

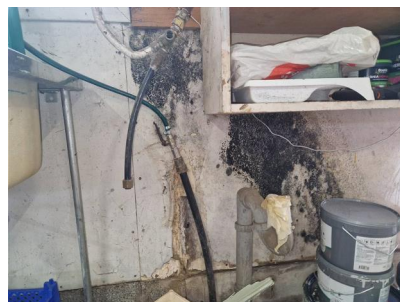
#### Entréplan / Garage

Missfärgningar/mikrobiell påväxt med förhöjda fuktindikationer noterades på väggen vid en vattenslang med koppling.

Kontakta fackman för kontroll samt för bedömning av lämpliga åtgärder.
