**Fastighetsuppgifter**

Eriksmyst 1:36

Mystvägen 5

| Uppdragsnummer | O28067 |

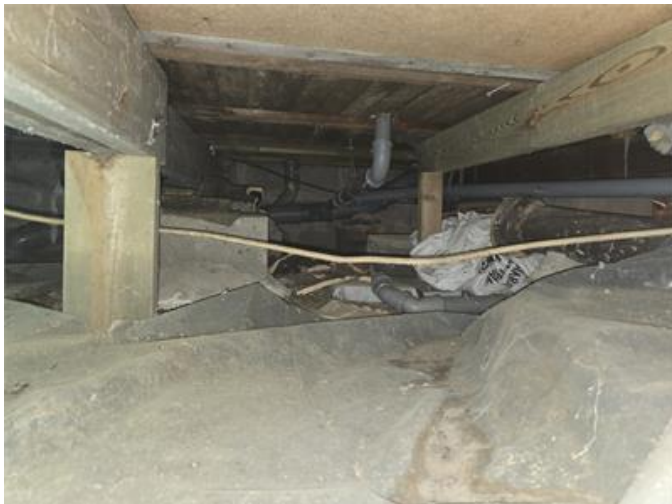
Överblick del av krypgrund.

Gränsen för mikrobiell tillväxt i trä går vid ca 17% fuktkvot och rötskador över ca 28%. Kontroll av konstruktion utfördes via krypgrunden och stickprovsmässig mätning utfördes i undersidan av bjälklaget/syllar.

Fuktkvoten uppmättes till ca 15-16% i undersidan av träbjälklaget.

I krypgrunden noteras en avvikande/kemisk lukt.

Plastfolien på marken bör justeras och ev. kompletteras så att den täcker markytan bättre.

Notera att stickprovsmässig undersökning är utförd samt att mätvärden normalt sett kan variera över årstiderna. Då fuktkvoten uppmättes strax under gränsvärdet en avvikande lukt upplevts rekommenderas det att besiktningen kompletteras med en vidare undersökning av en fackman för att kontrollera orsak/omfattning samt lämpliga åtgärder.

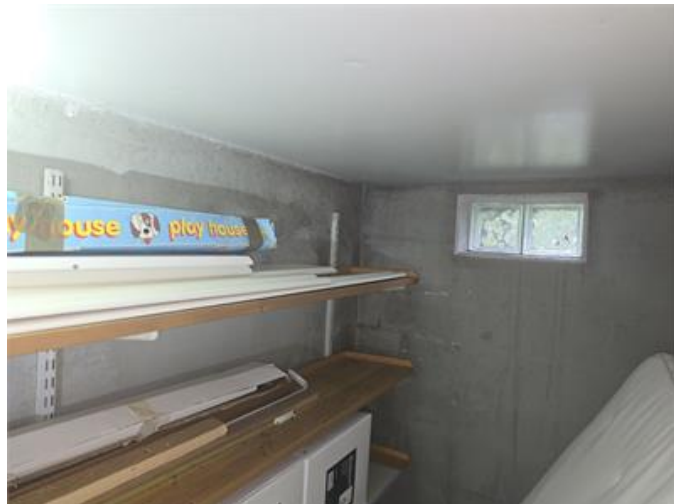
En förhöjd fuktighet i betongplatta samt källarväggar är att förväntas i en äldre källare. Trädetaljer, övrigt organiskt och täta material i kontakt med dessa ytor riskerar därför att även erhålla förhöjd fuktighet med mikrobiella skador som följd. Täta eller organiska material bör av denna anledning undvikas i källaren.

Exempel på missfärgningar/påväxt på vägg i källare.

I källaren noteras påväxt i vägg färgen, troligen fel typ av färg som använt i denna miljö.

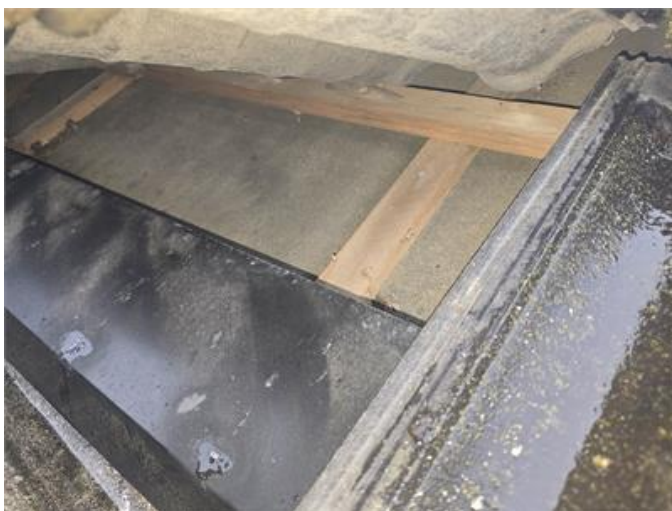
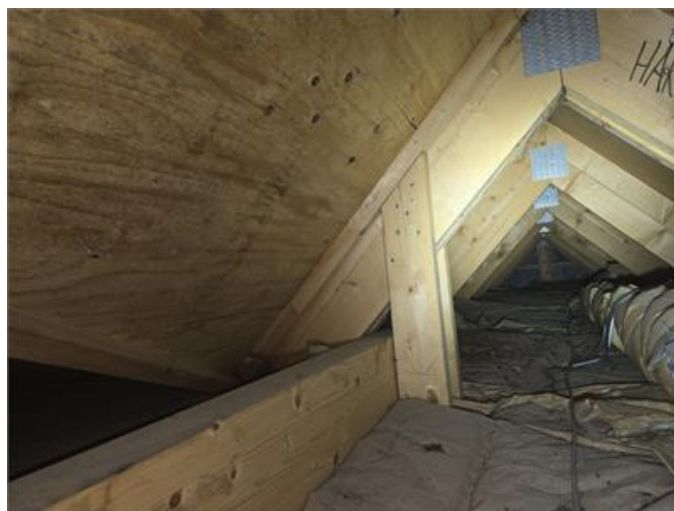
| Besiktningresultat | | | | | |
|---|---|---|---|---|---|
| Vind | | x | | | Det noteras mikrobiell påväxt på undersidan av yttertaket. Se kommentar/riskanalys.<br>Besiktning endast utförd vid luckan, det finns ingen landgång. |

**Vind:** När det finns brister i tätningen mellan ett kallt och ett varmt utrymme finns det en risk att relativt varm och fuktig luft kommer ut från det varma utrymmet till det angränsande kalla utrymmet och träffar en kall yta och kondenserar. Missfärgning på yttertakskonstruktionen är en indikering på att inneluften har kommit ut i vinden så att ett gynnsamt klimat för en mikrobiell tillväxt har uppstått. Det kan vara en indikering på att ventilationen inomhus är undermålig. Får detta fortgå finns det en risk att man kan få skador på konstruktioner som i en förlängning påverkar byggnaden och inomhusmiljön negativt.

Exempel från vind och mikrobiell påväxt.

En vind som har mikrobiella skador på yttertaket insida och där läckage genom yttertaket kan uteslutas bör undersökas noggrant. Orsaken kan vara att varm inneluft tränger upp på vinden på grund av otätheter i vindsbjälklaget. Den varma luften som befuktats i inomhusmiljön kan kondensera eller skapa en hög fuktighet i det kallare yttertaket. Om detta inträffar är det av största vikt att även undersöka byggnadens allmänventilation, vindens isoleringstjocklek, ångspärr, ventilationsspalter m.m.
