# Besiktningsprotokoll

Anticimex Försäkringsbesiktning i samarbete med Fastighetsbyrån

| Fastighetsadress:<br>Långrevsgatan 53 | |

| Besiktningsdatum:<br>2025-05-23 | Protokollnummer:<br>69035332 |

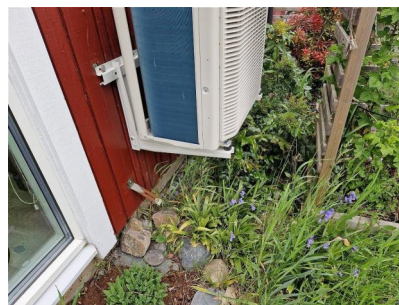
Kondensvatten från luftvärmepumpens utedel leds inte bort från husgrunden.

Detta medför ökad risk för att vatten tränger in i anslutande konstruktioner, vilket i sin tur kan leda till fuktrelaterade skador. Observera att besiktning av byggnadens värmesystem eller värmepumpen inte har ingått i uppdraget.

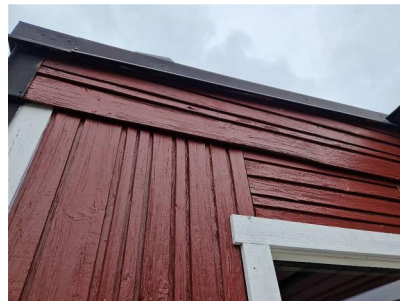
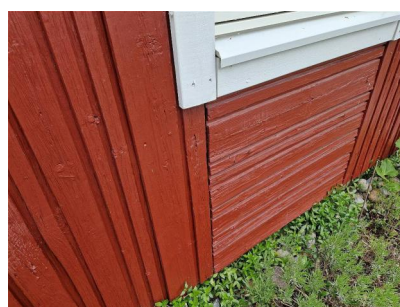
Fasadpanelen är ställvis i behov av målning/underhåll.

Fasadbeklädnad och träkonstruktioner där målningsbehov finns riskerar att få fukt- och rötskador på grund av sämre vattenavvisande förmåga. För att öka livslängden på fasadbeklädnaden rekommenderas målning och underhåll.

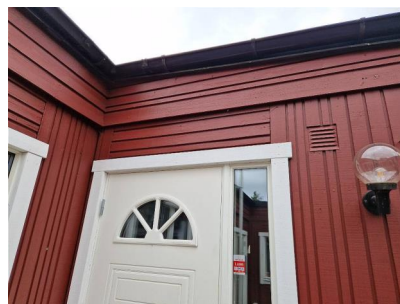
Överbleck saknas ovan dörr.

Avsaknad av bleck ovanför dörren medför att det finns risk för att vatten kan rinna in och orsaka mikrobiella skador (angrepp av mikroorganismer) på tröskel och/eller i kringliggande vägg och bjälklag.

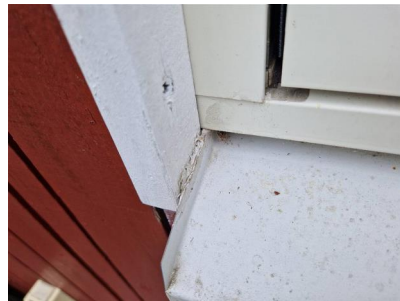
Fönsterbleck är otäta vid infästningar.

Eftersom fönsterblecken är otäta finns risk att vatten rinner in i väggen vilket i sin tur kan leda till fuktskador i väggkonstruktionen.

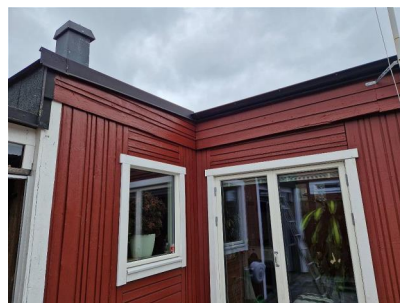
Överbleck saknas ovan fönster.

Avsaknad av bleck ovanför fönster medför en ökad risk för att vatten kan rinna in och orsaka fuktrelaterade skador i omkringliggande konstruktioner.

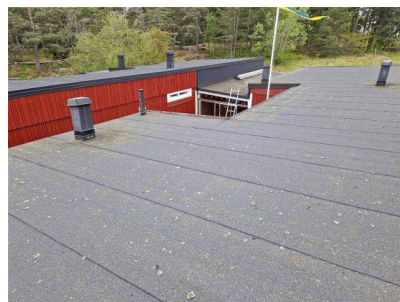
Takpappen är äldre.

Tätskiktet på ett platt/låglutande tak har enligt vår bedömning en begränsad livslängd. Eftersom takpappen är äldre har det ett minskat motstånd mot vattengenomträngning. Detta i sin tur kan leda till att takkonstruktionen drabbas av fuktskador.

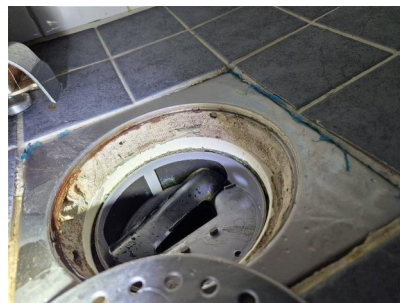
Tätskikt är felmonterat i golvbrunnen. (Manschett sticker ut under klämring)  
Klämring glipar mot sitt säte.

När tätskikt är felmonterat i golvbrunnen innebär det risk för fuktskador. Vatten kan tränga ner i omkringliggande konstruktioner med fuktrelaterade skador som följd.
