# Besiktningsprotokoll

Anticimex Försäkringsbesiktning i samarbete med Fastighetsbyrån

| Fastighetsadress:<br>Gränsjön Rankedalen 4 | |

| Besiktningsdatum:<br>2025-05-22 | Protokollnummer:<br>69003769 |

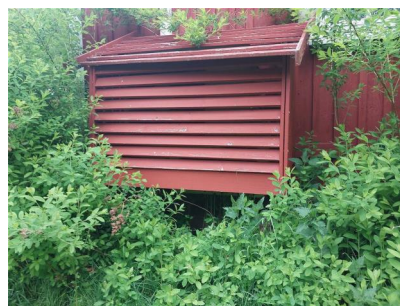
- Kondensvatten från luftvärmepumpens utedel leds inte bort från husgrunden.

Detta medför ökad risk för att vatten tränger in i anslutande konstruktioner, vilket i sin tur kan leda till fuktrelaterade skador. Observera att besiktning av byggnadens värmesystem eller värmepumpen inte har ingått i uppdraget.

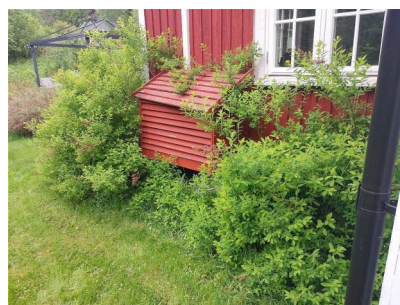
- Växter finns i anslutning till byggnaden.

När det finns rabatter och växter nära byggnaden finns risk att fukt stannar kvar i väggarna. Detta kan i sin tur orsaka invändiga fuktskador. Växternas rötter kan också skada grundmuren och sätta dräneringsledningen ur funktion.

Området närmast huset rekommenderas att vara fritt från växtlighet.

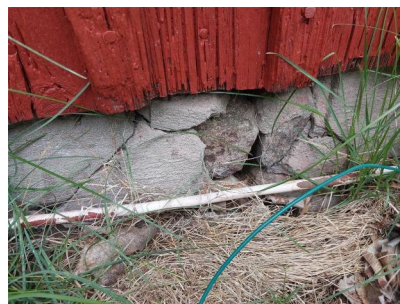
- Sprickor finns i sockel.

Detta kan leda till fukt- och frysskador i konstruktionen.

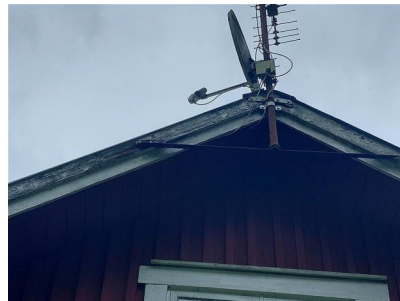
- Vindskivor och takutsprång är i behov av målning/underhåll.

Fasadbeklädnad och träkonstruktioner där målningsbehov finns riskerar att få fukt- och rötskador på grund av sämre vattenavvisande förmåga. För att öka livslängden på fasadbeklädnaden rekommenderas målning och underhåll.

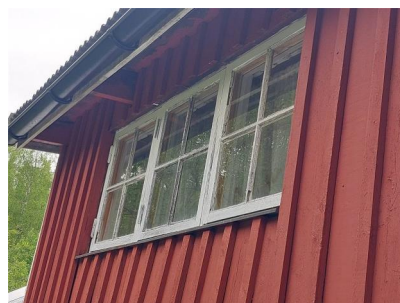
- Fönster lokalt är i behov av målning/underhåll.

Fönsterbågar och fönsterkarmar där målningsbehov finns riskerar att få fukt- och rötskador på grund av sämre vattenavvisande förmåga.

För att öka livslängden på fönster rekommenderas målning och underhåll.

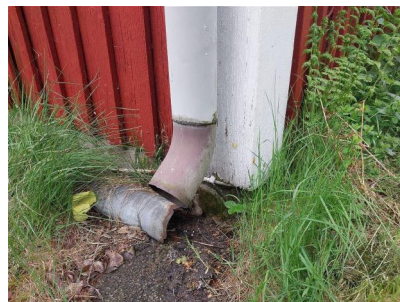
- Stuprör avslutas nära husliv.

Stuprör som avslutas intill husliv (ovan mark) kan medföra en ökad fuktbelastning på grundmur/sockel med fuktrelaterade skador som följd.

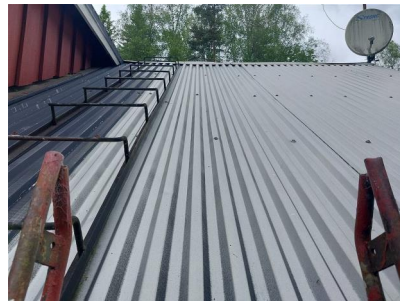
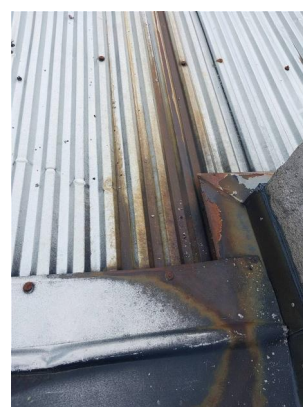
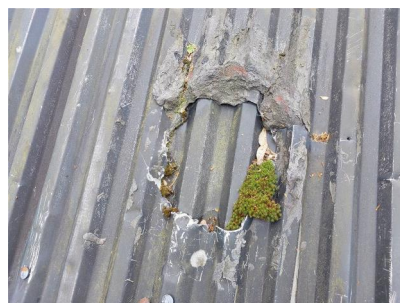
- Yttertaket och underlagspapp är äldre.
- Yttertaket har rostangrepp.
- Håligheter noterades på tak (reparerad underifrån )

Taket är besiktigt från anliggande steg.

Yttertak, plåtdetaljer och underlagspapp har enligt vår bedömning en begränsad livslängd. Eftersom husets taktäckning är äldre har det ett minskat motstånd mot vatteninträngning. Detta i sin tur kan leda till fuktskador på träläkt och vidare ner i underliggande konstruktioner.

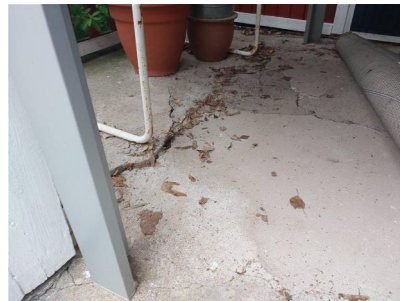
- Skador finns på anslutande konstruktioner vid trappan.

Vi rekommenderar en fördjupad undersökning för att bedöma orsak och omfattning.

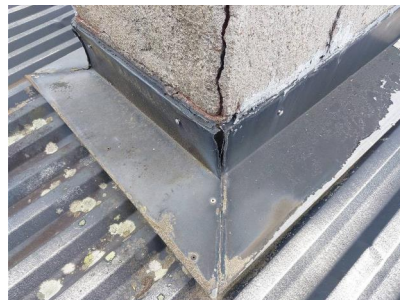
- Anslutningen mellan tak och skorsten är bristfälligt.
- Skorsten har sprickor i puts.

Detta medför risk för att regnvatten kan rinna in mellan anslutningen och väggen, vilket i sin tur kan leda till mikrobiella skador (angrepp av mikroorganismer) i tak- och väggkonstruktioner.

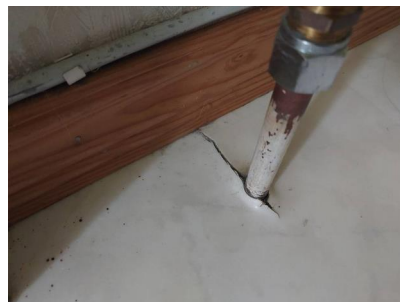
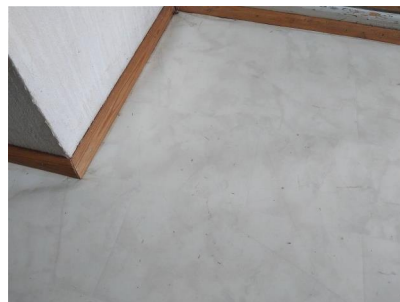
- Spricka finns på ytskikt.
- Ytskikt släppt från underlaget.

Dessa bedöms inte ha lett till bakomliggande skador.

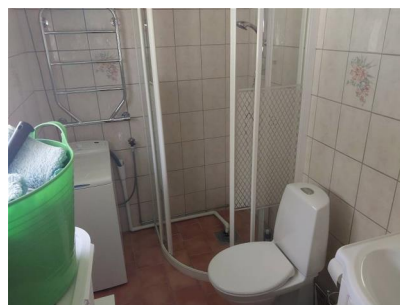
- Bristfällig golvlutning.
- Tröskel i duschzon eventuellt läckagevatten från wc och handfat riskerar att rinna ut i hall istället för golvbrunn.

Brister i golvets och/eller tätskiktets lutning medför risk för att vatten tränger in i omkringliggande konstruktioner/utrymmen vilket i sin tur orsakar fuktrelaterade skador. Det medför också ökad risk för att vatten blir stående i golvets lågpunkter, vilket kan orsaka missfärgningar på klinker/fogar samt att "unken" lukt uppstår.

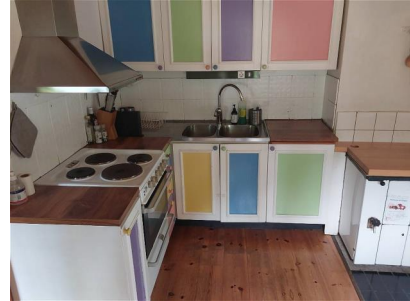
- Fuktskydd saknas i diskbänksskåp.
- Fuktskydd saknas under kyl&frys.

Utan fuktskydd är det svårt att upptäcka läckage från rörledningar. Vatten kan då tränga in i omkringliggande konstruktioner och orsaka fuktskador.

För att upptäcka eventuella läckage, installera ett fuktskydd.

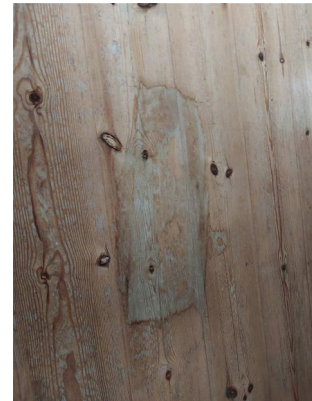
- Fuktbläck noterades på golv .

Inga förhöjda fuktvärden vid besiktnings tillfället.

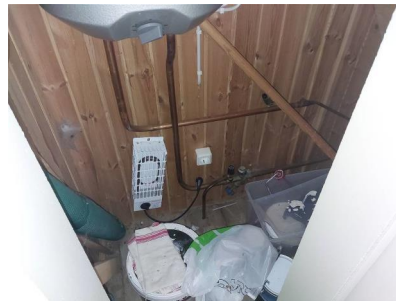
- Varmvattenberedare sitter i ett ej fuktsäkrat utrymme.

Avsaknaden tätskikt på golvet ökar risken att vatten tränger in i angränsande konstruktioner och rum vilket i sin tur kan leda till fuktrelaterade skador.
