**Fastighetsuppgifter**

Hals 1:21

Ottestens väg 3

| Uppdragsnummer | P4500 |

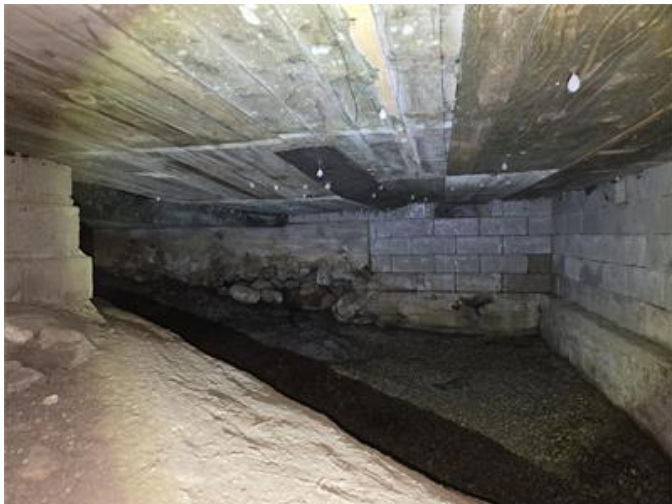
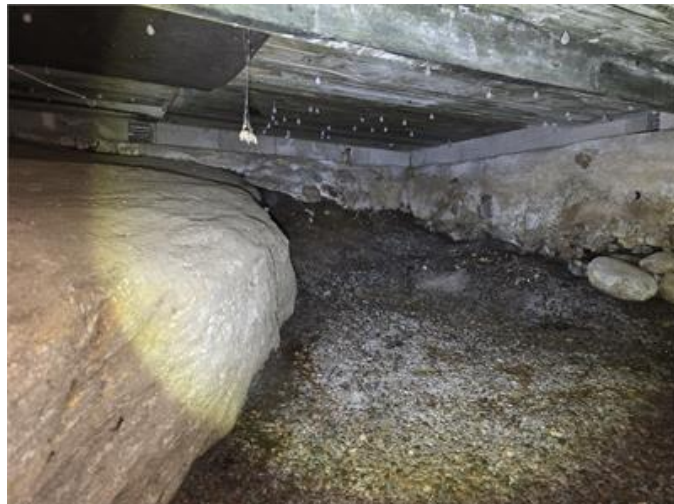
| Besiktningsresultat | | | | | |
|---|---|---|---|---|---|
| Krypgrund | | | x | | Krypgrunder är generellt ansett som riskkonstruktion för fuktskador.<br>Fuktig miljö och unken/mikrobiell lukt upplevdes.<br>Mikrobiell påväxt noterades på blindbottenbrädor.<br>Fuktvärden över gränsvärde uppmättes i bjälklaget.<br>Se kommentar/riskanalys samt bilaga "Kontroll av konstruktion". |

Krypgrund: Översiktsbild.

Krypgrunder är generellt ansett som en riskkonstruktion för fuktskador. På grund av förhöjd fuktstatus, dels orsakad av fuktvandring från marken och dels orsakad av uteluft som släpps in i grunden (främst under den varma tiden av året), kan fuktskador/mikrobiell tillväxt med negativ inverkan på såväl byggnaden som inomhusmiljön uppstå. Det rekommenderas att denna besiktning kompletteras med en fördjupad undersökning med viss friläggning för att utreda orsaken till samt omfattningen av de fuktrelaterade skadorna/bristerna. En sådan utredning resulterar oftast i ett åtgärdsförslag, vanligt är att installation av krypgrundsavfuktare (adsorptionsavfuktare) rekommenderas i kombination med eventuella andra åtgärder.

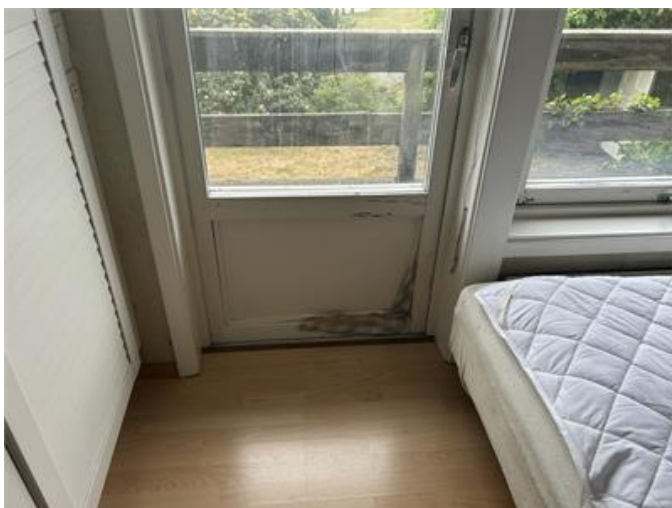
| Besiktningsresultat | | | | | |
|---|---|---|---|---|---|
| Dörrar | | | x | | Äldre/original.<br>Altandörr i bl.a. sovrum 1 bör bytas p.g.a. fuktskador samt otätheter, risk för underliggande skador.<br>Resterande behöver justeras och underhållas. |

Sovrum 1: Altandörr fuktskadad.

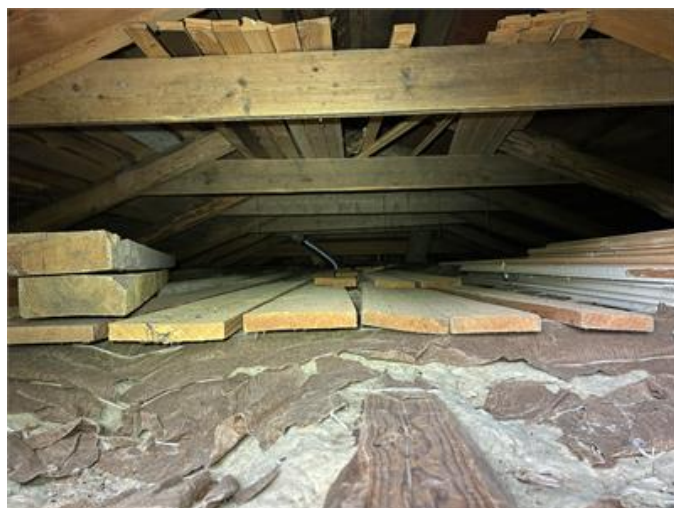
| Besiktningsresultat | | | | | |
|---|---|---|---|---|---|
| Nockvindar | | | x | | Begynnande rötskada i bl.a. nederkant takfot mot norr på original del.<br>(under presenning)<br>Fuktanvisning samt mikrobiellt påväxt på samtliga vindar.<br>Se kommentar/riskanalys. |

Nockvind original del: Översiktsbild.

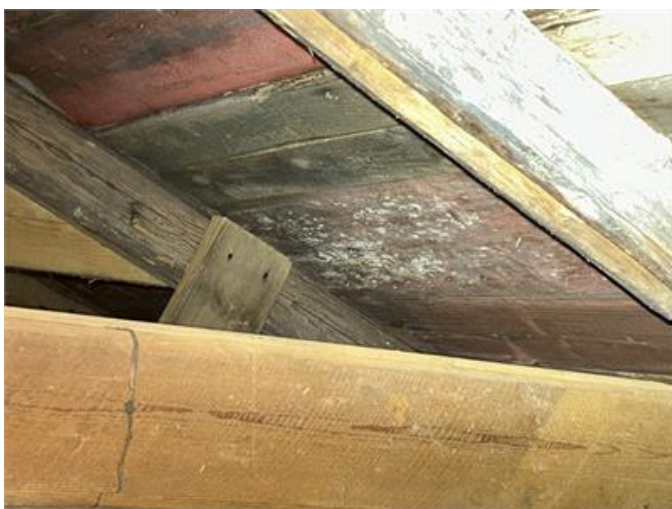
Den mikrobiella påväxten på underlagstaket indikerar att vinden periodvis tillförs eller har tillförts fukt inifrån bostaden, som den kallare delen av året riskerar att kondensera mot underlagstaket (sk konvektionsskada). För att komma tillrätta med detta måste fukttillförseln inifrån bostaden minskas. Detta kan göras genom att ventilationen i bostaden förbättras samt att eventuella otätheter i vindsbjälklaget (tak/väggvinklar, vindslucka mm.) tätas. Då förändringar av ventilationen på vinden har utförts är det svårt att avgöra om problematiken är äldre eller pågående. För att avgöra om påväxten är äldre eller pågående rekommenderas att den hålls under uppsikt, speciellt den kallare delen av året. Lämpligt är att slipa bort påväxten på en mindre yta för att lättare kunna bedöma eventuella förändringar.

Norra Nockvinden: Påväxt samt fuktskadat underlagstak.

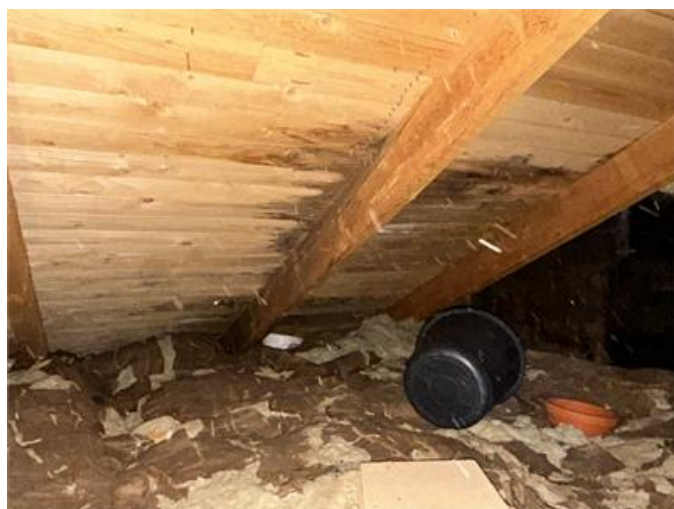
Mitten Nockvind: Fuktanvisning på underlagstak.(torr vid besiktning).

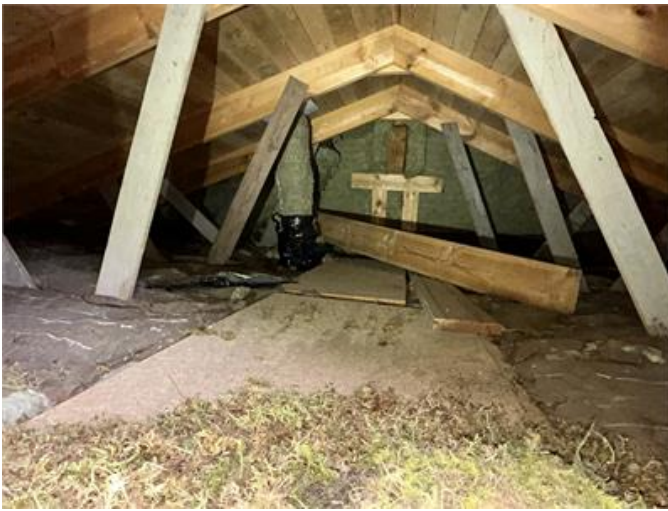
Södra nockvinden: Mikrobiell lukt samt fågelbo.

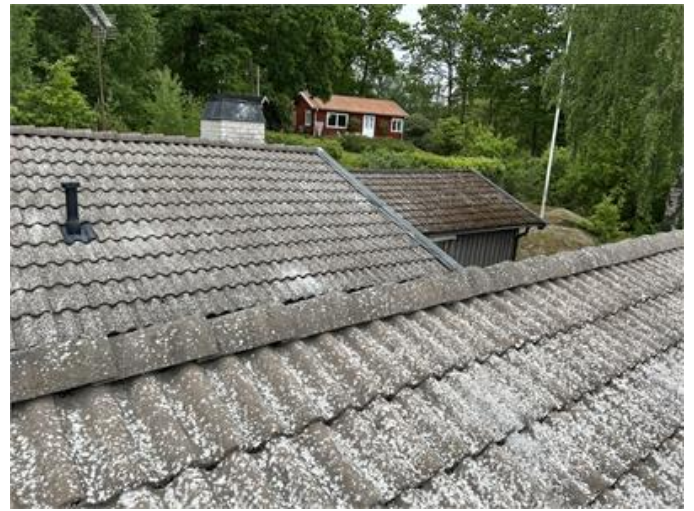
| Besiktningsresultat | | | | | |
|---|---|---|---|---|---|
| Tak | | | x | | Äldre med flera brister noterades, t.ex presenning på delar av taket.<br>Mycket löv/barr/frömjöl under pannor.<br>Otätheter på bl.a. östsidan då gavelbeslag saknas delvis.<br>Rännor mellan tak har bristfällig lutning.<br>Se kommentar/riskanalys. |

Tak: Översiktsbild med ihopbyggda sadeltak.

Rekommenderar att kontakta fackman för åtgärdsförslag.

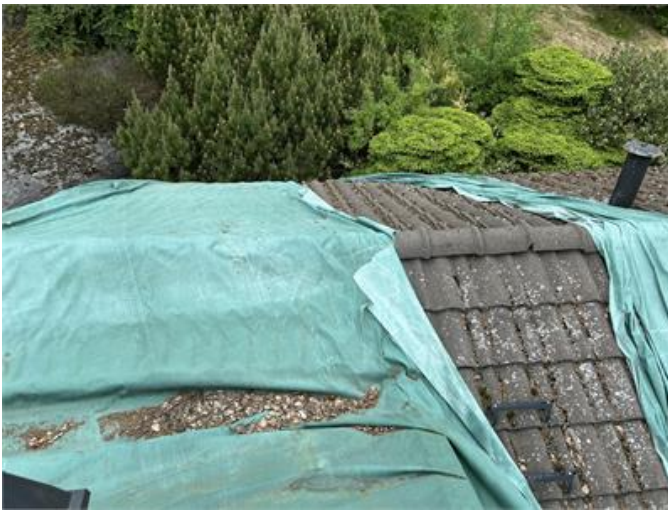
När takbeklädnaden är äldre och påvisar åldersrelaterade brister har den nedsatt motstånd mot vatteninträngning, med risk för fuktrelaterade skador i underliggande konstruktioner.

Tak: Presenning på delar av taket.

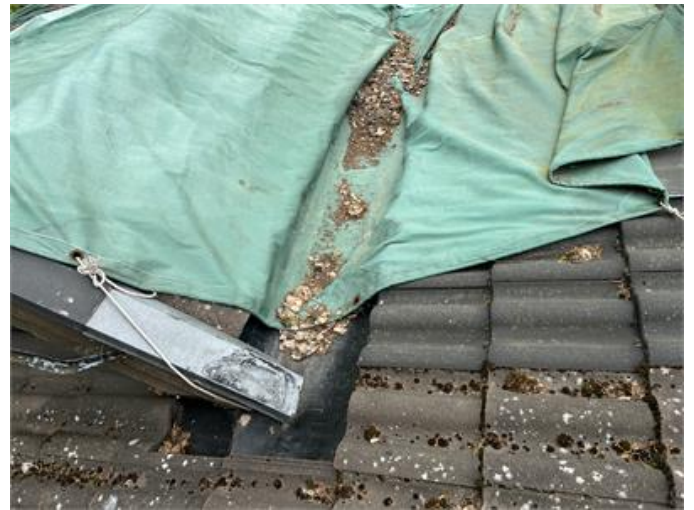
Tak: Presenning över rännal.

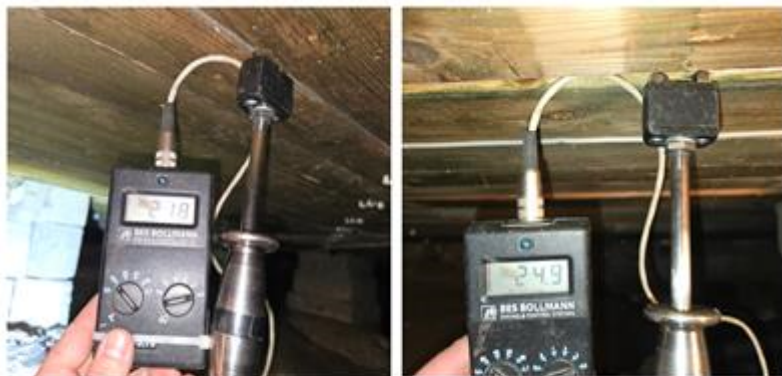
Fuktig miljö och unken/mikrobiell lukt upplevdes.  
Mikrobiell påväxt noterades på blindbottenbrädor.  
Fritt stående vatten noteras i utrymmet.  
Rötskyddsbehandlat virke förekommer i konstruktionen, vilket riskerar att avge en avvikande kemisk lukt.

Kontroll av konstruktionen utfördes genom stickprovsmässig fuktmätning i bärlinor och golvreglar.  
Fuktvärden över gränsvärde för mikrobiell tillväxt uppmättes.  
Fuktkvoten i uppmättes till 21-25%.  
Risk för mikrobiell tillväxt föreligger vid en fuktkvot på 17% och rötskador >28%.

Krypgrunder är generellt ansett som en riskkonstruktion för fuktskador. På grund av förhöjd fuktstatus, dels orsakad av fuktvandring från marken och dels orsakad av uteluft som släpps in i grunden (främst under den varma tiden av året), kan fuktskador/mikrobiell tillväxt med negativ inverkan på såväl byggnaden som inomhusmiljön uppstå. Det rekommenderas att denna besiktning kompletteras med en fördjupad undersökning med viss friläggning för att utreda orsaken till samt omfattningen av de fuktrelaterade skadorna/bristerna. En sådan utredning resulterar oftast i ett åtgärdsförslag, vanligt är att installation av krypgrundsavfuktare (adsorptionsavfuktare) rekommenderas i kombination med eventuella andra åtgärder.

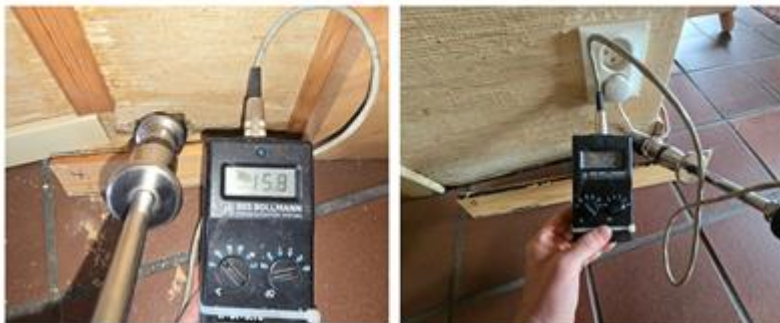
Bomljud förekommer i alla delar som har klinker.  
Rötskyddsbehandlat virke förekommer i konstruktionen.

Kontroll av konstruktionen gjordes via stickprovsmässig håltagning vid trappa (ytterväggsyll), samt fuktkvotsmätning i innerväggsyll vid Wc.  
Ingen avvikande lukt upplevdes i konstruktionen och fuktvärden under gränsvärdet för mikrobiell tillväxt uppmättes.  
Fuktkvoten uppmättes till ca16% i yttervägg och ca10% i innerväggsyll.  
Risk för mikrobiell tillväxt föreligger vid en fuktkvot på 17% och rötskador >28%.

En motfylld källarvägg riskerar att utsättas för fuktpåverkan från angränsande mark. Täta ytskikt (plastmattor, vissa färger mm) samt konstruktioner och beklädnader med organiska material (tapeter, träreglar mm) mot väggytor bör undvikas, då fuktpåverkan och mikrobiell tillväxt (mögel/bakterier) kan uppstå, vilket kan leda till att avvikande mikrobiella lukter upplevs. Rötskyddsbehandlat virke riskerar att avge en avvikande kemisk lukt.
