**Fastighetsuppgifter**

Etsningen 10

Edsbergsvägen 3

| Uppdragsnummer | C16295 |

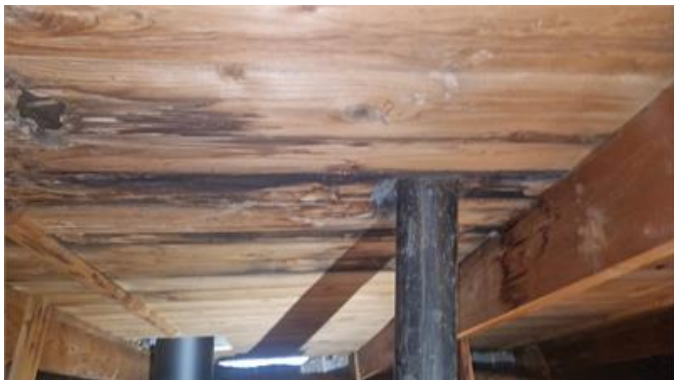
| Besiktningsresultat | | | | | |
|---|---|---|---|---|---|
| | | X | | | -Mikrobiell påväxt förekommer på underlagstakets undersida, se kommentar/riskanalys.<br>-Fuktfläckar förekommer på underlagstak (uppkom sannolikt innan takbytet) vilket bör kontrolleras regelbundet för att fastställa om åtgärdsbehov föreligger. (Inga förhöjda fuktvärden uppmättes vid besiktningsstillfället)<br>-Vindar besiktigade via landgång |

**Vind-**Mikrobiell påväxt förekommer på yttertakets insida i begränsad omfattning. Det kan ej bedömas om detta är ett pågående problem eller av äldre ursprung. Yttertakets insida bör därför kontrolleras regelbundet, se även info på protokollets näst sista sida, pos. 3.

Bilden visar delar av vinden med fuktrosor/  
missfärgningar på underlagstak

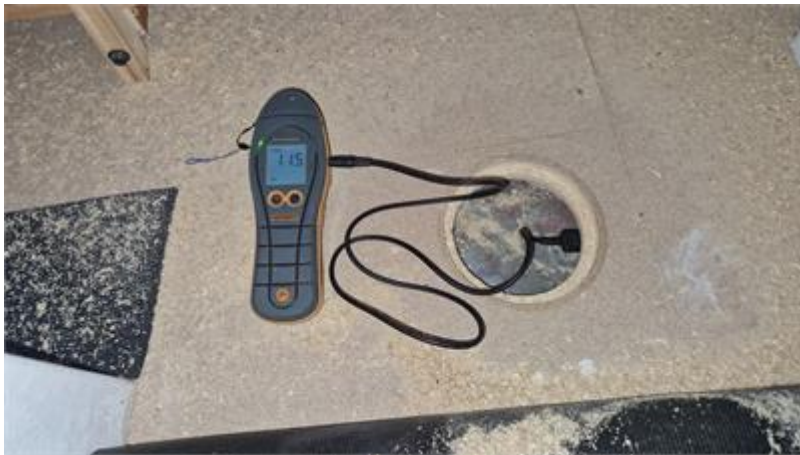
**Källare-**Det förekommer uppreglade golv på betongplatta, vilket betecknas som en riskkonstruktion med avseende på fukt- och mikrobiella skador. För att säkert fastställa golvkonstruktionernas kondition och utförande krävs alltid en fortsatt teknisk undersökning. Se även info på protokollets näst sista sida Pos. 9 och om kontroll av konstruktion i bilaga 1

I provhål uppmättes fuktkvoten i träregel till ca 10-12% och relativ luft fuktighet till ca 58-60%  
Det kritiska gränsvärdet för mikrobiell tillväxt brukar anges till ca 15-17% fuktkvot (FK) eller ca 70-75% i relativ luftfuktighet (RF).
