# Besiktningsprotokoll

Anticimex Försäkringsbesiktning i samarbete med Fastighetsbyrån

| Fastighetsadress:<br>Remontvägen 6a | |

| Besiktningsdatum:<br>2025-05-23 | Protokollnummer:<br>69013571 |

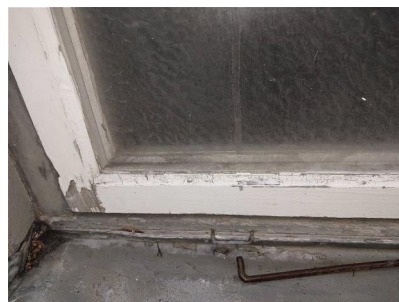
Källarfönster har färgsläpp.

För att öka livslängden på fönster rekommenderas målning och underhåll.

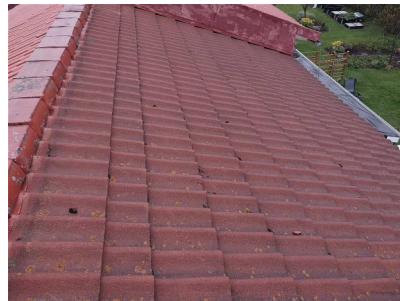
Yttertaket på baksidan är äldre.

Takpannor, plåtdetaljer och underlagspapp har enligt vår bedömning en begränsad livslängd. Eftersom husets taktäckning är äldre har det ett minskat motstånd mot vatteninträngning. Detta i sin tur kan leda till fuktskador på träläkt och vidare ner i underliggande konstruktioner.

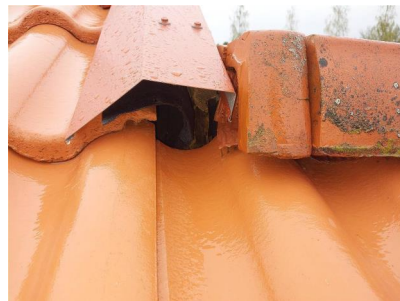
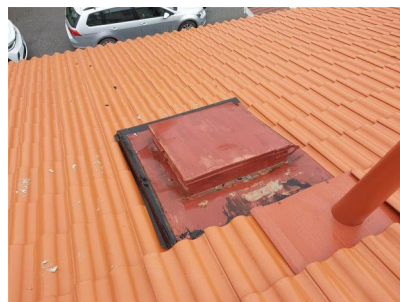
- Otätheter noterades i anslutande vinkel mot grannens tak.
- Äldre plåtdetaljer är inte utbytta i samband med renoveringen.

Detta medför ökad risk att fukt kan tränga in och orsaka fuktskador i underliggande konstruktioner.

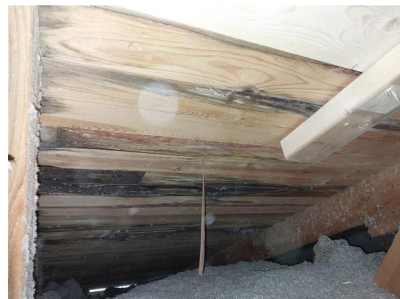
### Utvändigt / Vind 1 (ovan kök)

Underlagstaket har äldre fuktfläckar.

Noterade fuktfläckar uppstod sannolikt innan takomläggningen.

Vid kontroll av vinden uppmättes fuktvärden under kritisk fuktnivå för mikrobiell tillväxt och en normal lukt upplevdes. Fuktkvoten i underlagstak/takbjälkar uppmättes till 10 %.

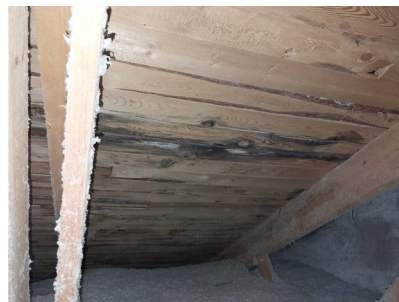
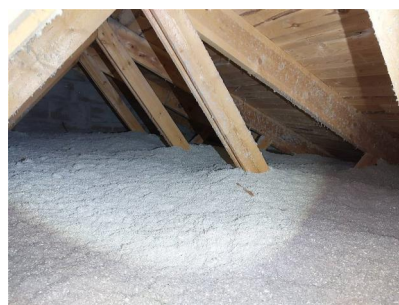
### Utvändigt / Vind 2

Vid besiktning av vinden noterades lokalt fuktfläckar på underlagstaket, detta gäller vinden på den sidan där yttertaket ej är bytt. Jag rekommenderar kontakt med takläggare för kontroll och eventuella åtgärdsförslag. Alternativt håller man koll på fläcken för att undersöka om detta är pågående eller spår från ett gammalt läckage.

Underlagstaket har fuktfläckar.

Fuktfläckar kan bero på olika saker, och kan vara ett tecken på ett tidigare eller ett pågående läckage.

Hela vinden är ej besiktad pga. att landgångar saknas.

Fuktkvoten uppmättes till 10 % i underlagstak/takbjälkar.

Vi rekommenderar kontakt med takläggare för att bedöma orsak och omfattning.

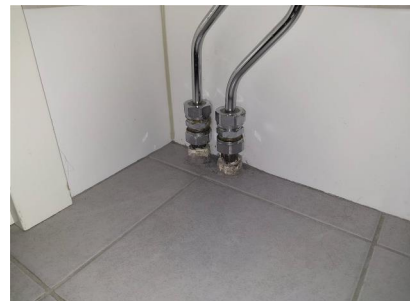
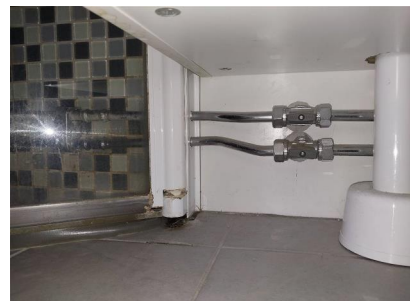
Rör genomföring finns i golv och i vägg i våtzon 1.

Detta medför en ökad risk för att vatten tränger ner i omkringliggande konstruktioner och orsakar fuktskador.

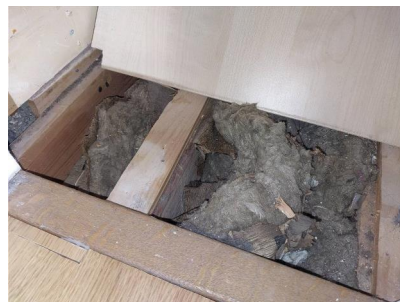
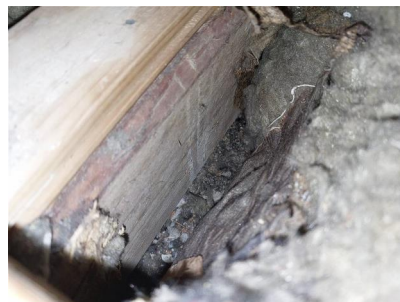
Vid kontroll av golvkonstruktion uppmättes fuktvärden under kritisk nivå för mikrobiell tillväxt och normal lukt upplevdes.

Grundläggningen består av en betongplatta på mark utan underliggande isolering och med ett uppreglat isolerat golv på betongen. Fuktkvoten uppmättes till 8 % i träregel.

-Konstruktion beskriven; Betongplatta, träreglar, mellanliggande mineralull, trögolv, parkettgolv.

-Kontroll utförd i garderob i vardagsrummet.

Befintlig golvkonstruktion riskerar att drabbas av fuktskador på grund av naturlig fuktpåverkan. Detta i sin tur kan leda till mikrobiella skador (angrepp av mikroorganismer) som kan resultera i att mikrobiell lukt sprids till boendemiljön.
