**Fastighetsuppgifter**

Kusebacka 1:92

Hallonvägen 16

Byggnadsbeskrivning  
2,5-plans mellanliggande radhus.

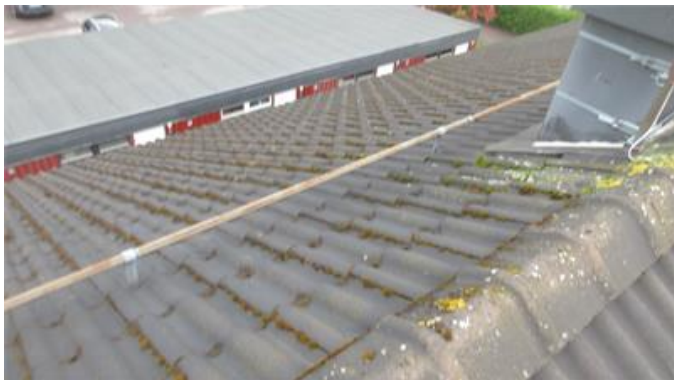
| Besiktningsresultat | | | | | |
|---|---|---|---|---|---|
| Yttertak | | X | | | Mossa förekommer på taket, se kommentar/riskanalys. |

**Yttertak:** Mossan binder fukt, detta kan påverka taket negativt. Om det finns mossor på taket en längre tid kan det inte uteslutas att det kommer uppstå skador på taket, vilket i sin tur påverkar underliggande material och orsakar skador som påverkar byggnaden negativt.

Översiktsbild yttertak.

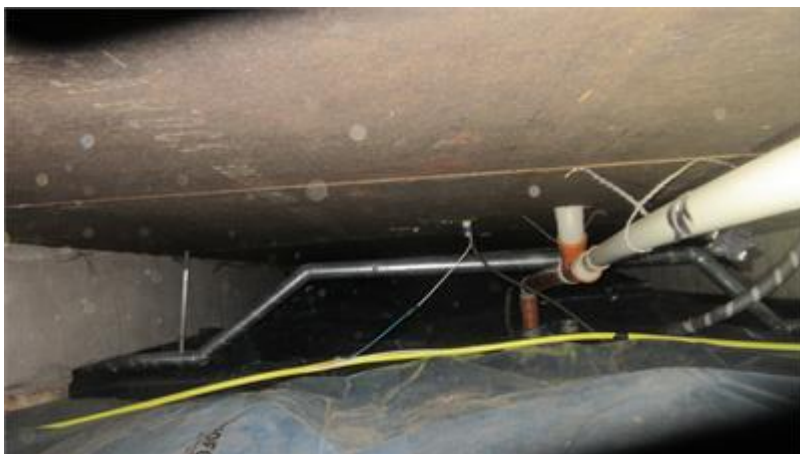
Samtliga fuktkvotsmätningar är stickprovskontroller, gränsen för mikrobiell tillväxt i trä går vid ca 17 % och för rötskador vid ca 28 % fuktkvot.

I krypgrunden finns en sorptionsavfuktare installerad och marken är täckt med plastfolie.

I bjälklagskonstruktionen uppmättes fuktkvoten till ca 14-15 %.

I husets krypgrund finns en sorptionsavfuktare installerad. Syftet med denna installation är att genom avfuktning hålla fuktigheten i grunden på en så låg nivå att ingen tillväxt av mikroorganismer är möjlig. För att detta skall fungera är det viktigt att installationen servas årligen med bl.a. filterbyte och kontroll av inställningar så att fuktigheten inte stiger.
