# Besiktningsprotokoll

Anticimex Försäkringsbesiktning i samarbete med Fastighetsbyrån

| Fastighetsbeteckning:<br>Rädisan 11 | |

| Besiktningsdatum:<br>2025-05-21 | Protokollnummer:<br>69013567 |

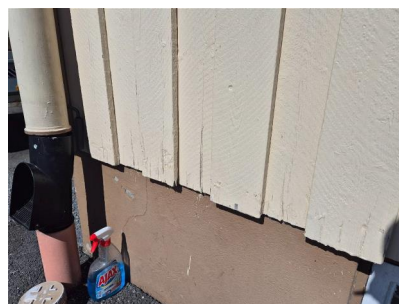
Fasadpanelen är i behov av målning/underhåll.

För att öka livslängden på fasadbeklädnaden rekommenderas målning och underhåll.

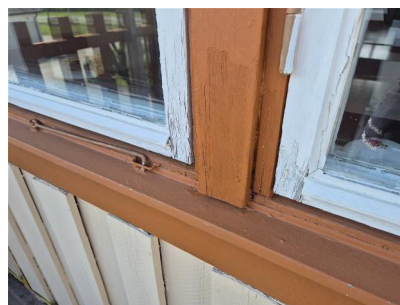
Fönster är i behov av målning/underhåll.

För att öka livslängden på fönster rekommenderas målning och underhåll.

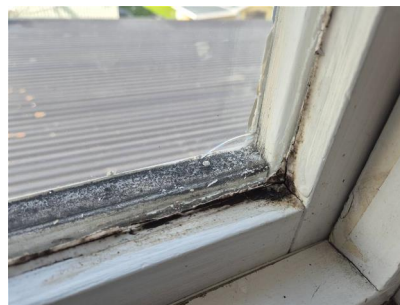
Trasig glasruta.

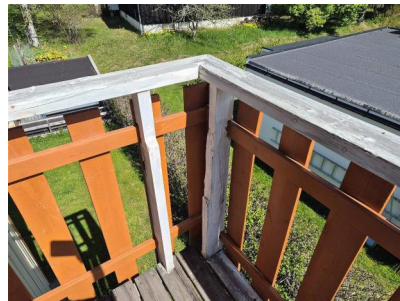
Balkongräcke och träkonstruktioner är i behov av målning/underhåll.

För att öka livslängden på balkongen rekommenderas målning och underhåll.

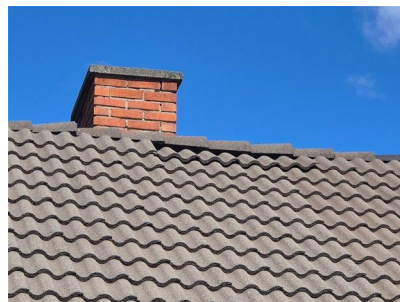
Yttertaket på huset ser helt okey ut i sin helhet men några takpannor kringnocken är ur läge. Kontrollera dessa för att undvika följdskador.

Yttertaket är äldre.  
Takpannor vidnock är ur läge.  
Mindre mängd mossor.

Takpannor, plåtdetaljer och underlagspapp har enligt vår bedömning en begränsad livslängd. Eftersom husets taktäckning är äldre har det ett minskat motstånd mot vatteninträngning. Detta i sin tur kan leda till fuktskador på träläkt och vidare ner i underliggande konstruktioner.

Taket är kontrollerat från marken.

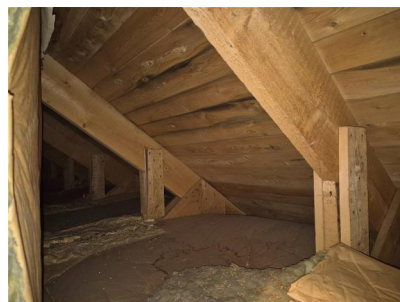
Vid kontroll av vinden uppmättes fuktvärden under kritisk fuktnivå för mikrobiell tillväxt och en normal lukt upplevdes.  
Fuktkvoten i underlagstak/takbjälkar uppmättes till 9 %.  
Små områden med mindre mängd mikrobiell påväxt. Håll sidovindar under uppsikt.

Vindsutrymmet saknar landgångar.

Vindsutrymmet kunde inte besiktas i sin helhet eftersom landgång saknas.

Vi rekommenderar en kompletterande besiktning när landgång monterats.

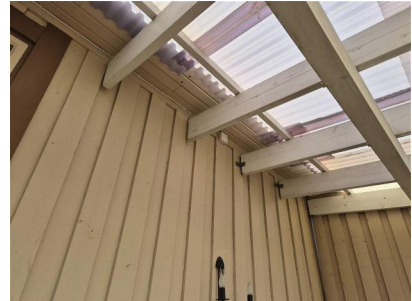
Bristfällig infästning mot husvägg.

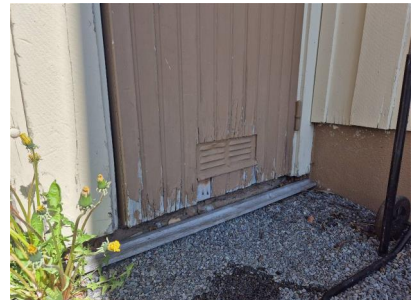
Dörrar och garageport har rötskador.  
Byt ut rötskadade dörrar.

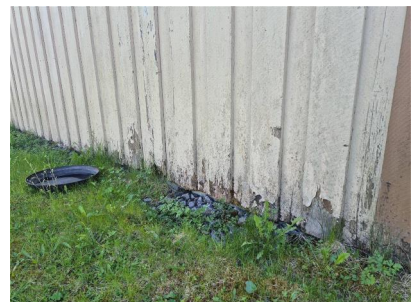
Fasadpanel har rötskador.  
Byt ut rötskadade delar på fasaden.

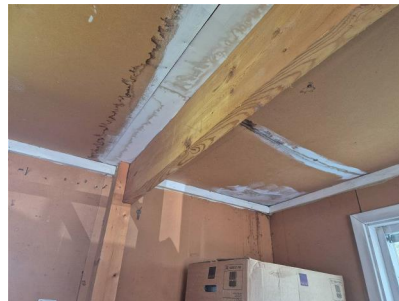
Garagetaket har haft läckage och fuktfläckar finns på innertaket. Ny takbeklädnad skruvades på den gamla takpappen så sannolikt finns det skador i taket. Jag rekommenderar att riva innertaket för att se omfattningen av skadorna.

Gamla fuktfläckar sedan innan takbytet. Se lämnade upplysningar från fastighetsägare.  
Fuktindikerat utan anmärkning. Det kan dock finnas bakomliggande skador.

Jag rekommenderar att öppna upp innertak för att utreda omfattningen av skadorna.

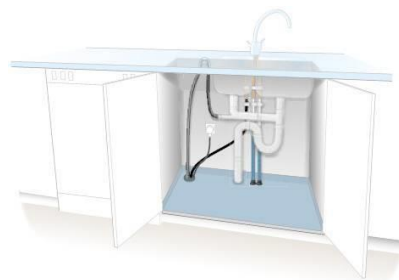
Fuktskydd saknas i diskbänksskåp.

Utan fuktskydd är det svårt att upptäcka läckage från rörledningar. Vatten kan då tränga in i omkringliggande konstruktioner och orsaka fuktskador.

För att upptäcka eventuella läckage, installera ett fuktskydd.

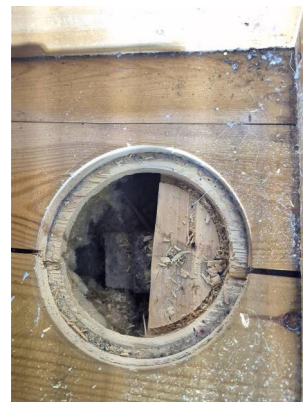
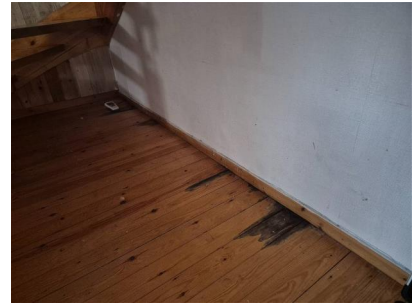
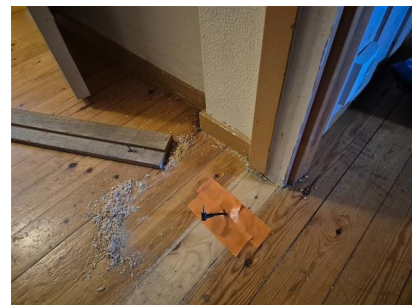
Enligt lämnade upplysningar och information från tidigare protokoll är de synliga fuktfläckarna i gillestugan gamla skador sedan innan den utvändiga dräneringen. Vid dagens fuktmätningar uppmättes låga fuktvärden vid 3 kontrollpunkter dock finns gamla skador kvar och jag kan känna en avvikande doft i gillestugan. Riv ut de fuktskadade konstruktionerna för att få bort den mikrobiella doften.

Vid kontroll av konstruktion uppmättes fuktvärden under kritisk nivå för mikrobiell tillväxt dock kunde mikrobiell lukt kännas i gillestuga. Synliga fuktfläckar på trägolvet och i provhål. Se lämnade upplysningar.

Grundläggningen består av en betongplatta på mark utan underliggande isolering och med ett uppreglat isolerat golv dikt an betongen. Denna konstruktion får ofta skador på grund av naturlig fuktvandring. Fuktkvoten uppmättes till 12 % i ingjuten träregel och den relativa fuktigheten till 53% vid 2 kontrollpunkter.

Vid kontroll av väggkonstruktion uppmättes en fuktkvot på 12% i träregel.

Vi rekommenderar en fördjupad undersökning för att bedöma orsak och omfattning. Det är viktigt att tänka på att denna rekommendation om fördjupad undersökning gäller hela källarplan.

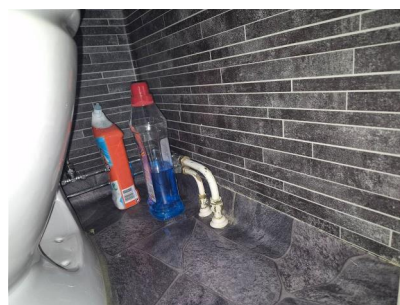
Rör genomföring finns i golv.

Rör genomföringar i golvet medför en ökad risk för att vatten tränger ner i omkringliggande konstruktioner och orsakar fuktskador.
