# Besiktningsprotokoll

Anticimex Försäkringsbesiktning i samarbete med Fastighetsbyrån

| Fastighetsadress:<br>Radvägen 11 | |

| Besiktningsdatum:<br>2025-05-22 | Protokollnummer:<br>69012953 |

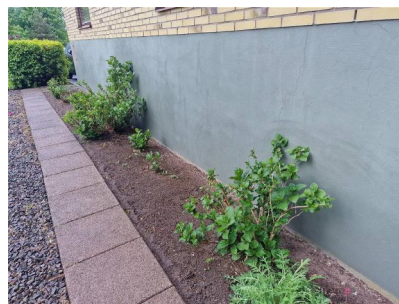
Växter finns i anslutning till grundmur.

När det finns rabatter och växter nära grundmuren finns risk att fukt stannar kvar i väggarna. Detta kan i sin tur orsaka invändiga fuktskador. Växternas rötter kan också skada grundmuren och sätta dräneringsledningen ur funktion.

Området närmast huset rekommenderas att vara fritt från växtlighet.

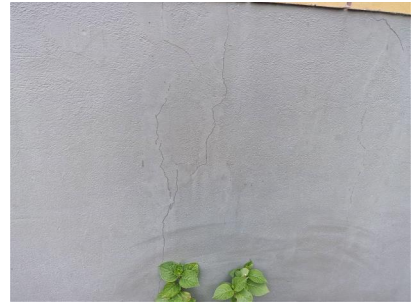
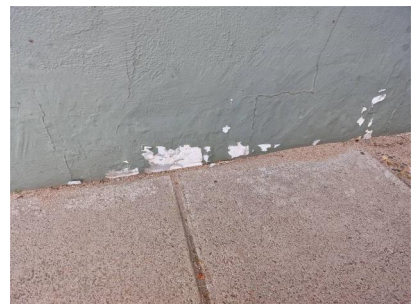
Mindre sprickor och putssläpp finns från sockeln.

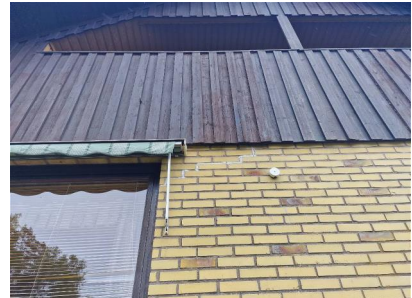
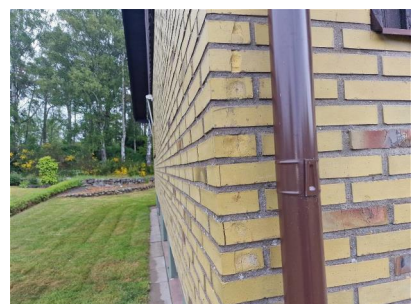
Fasaden hänger ned ovan källarfönster åt väster, samt ovan entrédörren och garageporten.

En spricka finns i tegelfasaden åt väster.

Lasyren har flagnat på träfasaden och torrsprickor förekommer.

Frostsprängningar finns i teglet i hörnet åt sydväst.

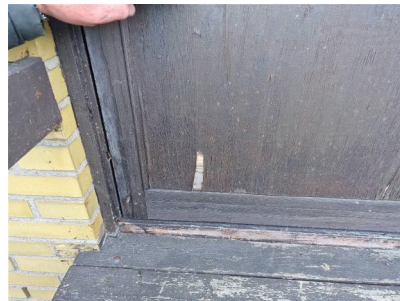
Altandörrens beklädnad är skadad.

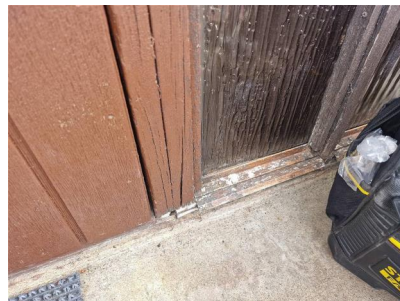
Torrspäckor finns i dörrfoder.

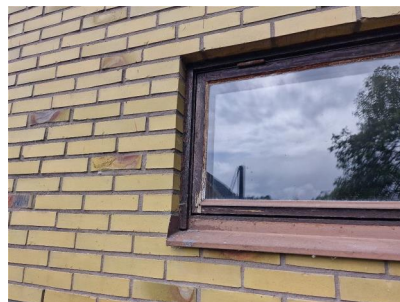
Fönster är i behov av underhåll .

Rostiga gångjärn förekommer.

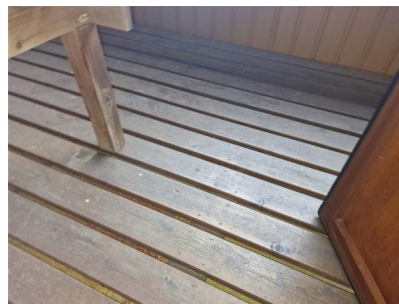
Taket under terrass kunde inte besiktas då trallen döljer takets yta.

Vi rekommenderas att trätrallen demonteras så att en kompletterande besiktning kan utföras.

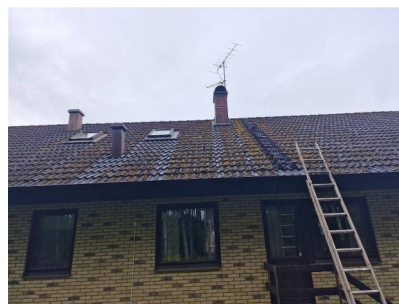
Mossa finns på taket åt norr.

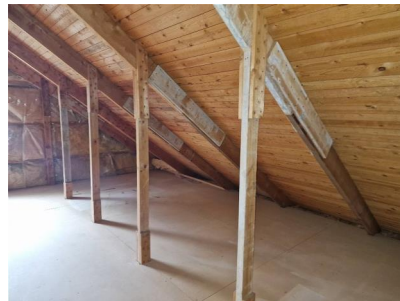
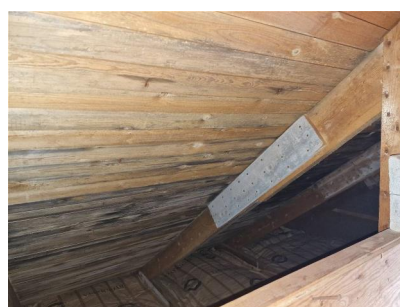
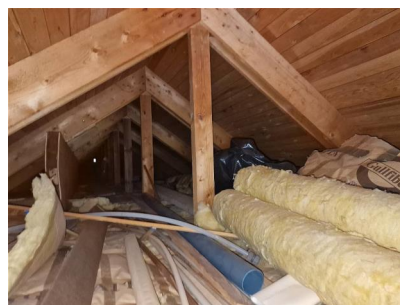
Vid kontroll av vinden har fuktvärden under kritisk fuktnivå för mikrobiell tillväxt uppmätts, dock finns mikrobiell påväxt på underlagstak.

Fuktkvoten i underlagstak/takbjälkar uppmättes till 9 %.

Den upptäckta mikrobiella påväxten på underlagstaket är ett tecken på att vinden har tillförts eller tillförs fukt inifrån bostaden. Observera att besiktning av bostadens ventilationssystem inte har ingått i uppdraget.

För att komma tillrätta med detta kan fukttillförseln inifrån bostaden behöva minskas. Det kan göras genom att ventilationen i bostaden förbättras samt att eventuella otätheter i vindsbjälklaget (tak-/väggvinklar, taklucka med mera) tätas. Läs Anticimex faktablad om ouppvärmda vindsutrymmen för tips och råd.

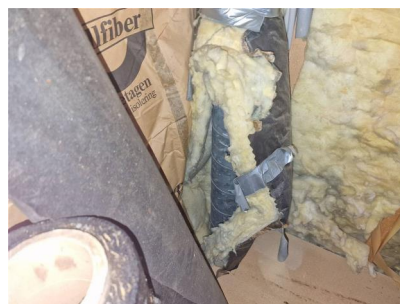
Isoleringen runt ett ventilationsrör har lossnat.

Risk för kondens finns när rör ej är isolerade.

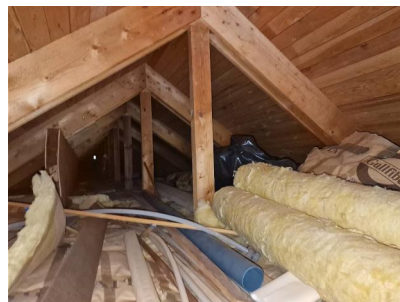
Nockvindsutrymmet saknar landgångar.

Vindsutrymmet kunde inte besiktas eftersom landgångar saknas.

Vi rekommenderar en kompletterande besiktning om landgång monterats.

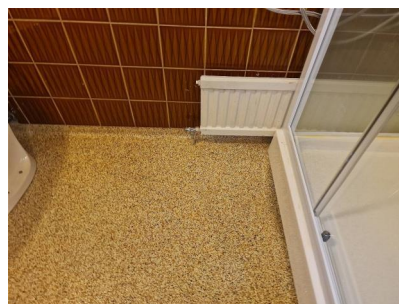
Utrymmet är i behov av renovering.  
Äldre golvbrunn.  
Rör genomföringar i golvet.  
Äldre tätskikt.  
Otät rör genomföring i väggen nära toalettstolen.

Vid fuktindikering i utrymmet kunde inga förhöjda indikationer påvisas.

Renovering av utrymmet rekommenderas. Kontakta en behörig våtrumsentreprenör för en renovering. I samband med renoveringen bör omkringliggande konstruktioner kontrolleras för att upptäcka eventuella följdskador.

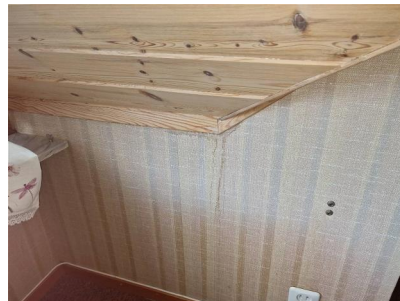
Missfärgningar finns på väggarna vid takkupan.

Vid fuktindikering på missfärgningarna kunde inga förhöjda indikationer påvisas.

Missfärgningar kan bero på olika saker och kan vara ett tecken på en tidigare eller en pågående fuktskada.

Vi rekommenderar en fördjupad undersökning för att bedöma orsak och omfattning.

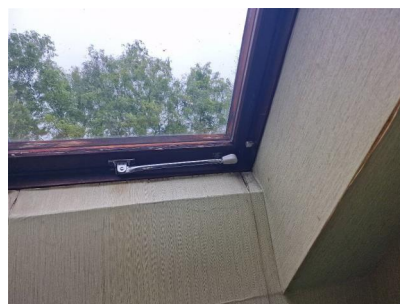
Missfärgningar finns vid fönstret.

Vid fuktindikering på missfärgningarna kunde inga förhöjda indikationer påvisas.

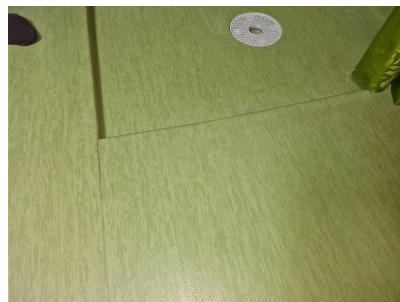
Utrymmet är i behov av renovering.

Utrymmet är äldre och har passerat tiden för sin tekniska livslängd.

Renovering av utrymmet rekommenderas. Kontakta en behörig våtrumsentreprenör för en renovering. I samband med renoveringen bör omkringliggande konstruktioner kontrolleras för att upptäcka eventuella följdskador.

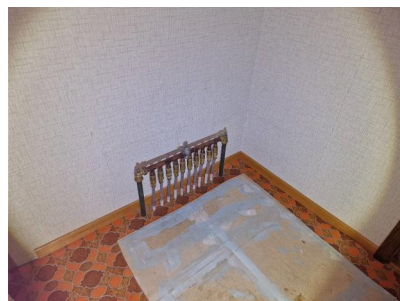
Kopplingar finns i ett utrymme utan vattentätt skikt.

En rörsplits ska numera ha en vattentät botten och vara försedd med skvallerrör. När det saknas ökar risken för att ett läckage inte upptäcks i tid. Det kan leda till fuktskador i omkringliggande konstruktioner.

Placera gärna ett vattenlarm vid rören för att snabbt upptäcka ett eventuellt läckage.

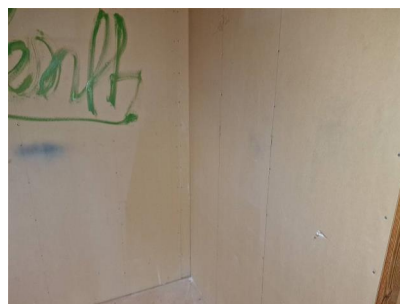
Utrymmet är inte färdigställt.

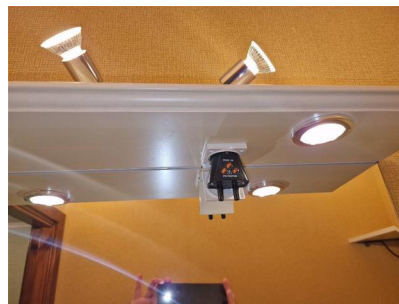
Vid stickprovskontroll av jordade eluttag i kök och våtutrymmen noterades felkoppling i ett uttag i toaletten i lägenheten.

Ojordat eluttag.

Kontakta en elektriker för kontroll och åtgärd.

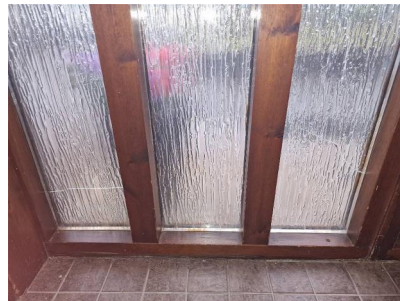
Sprickor finns i fönstren vid entrédörren.

Kontakta fackman för kontroll av orsak och omfattning samt för bedömning av lämpliga åtgärder.

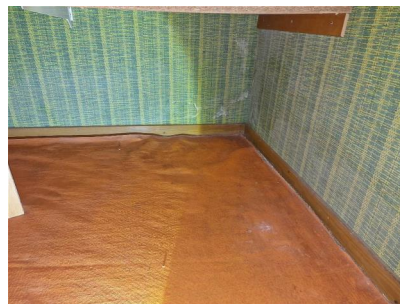
Puts- och färg som släppt från underlaget invändigt på källarytterväggarna är ett tecken på att källarens utvändiga fuktskydd inte längre fungerar tillfredsställande.

Golvmattan har lossnat.

Missfärgningar finns i hörnet åt sydväst.

Förhöjda fuktindikationer påvisades på väggen.

För att åtgärda detta måste källarens utvändiga fuktskydd förbättras. Läs Anticimex faktablad om källare för tips och råd.

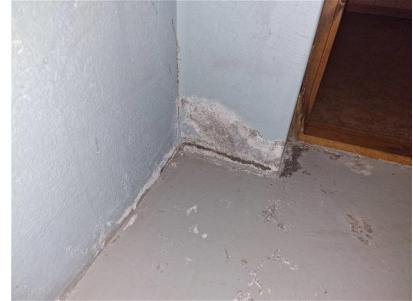
Färg- och putssläpp.

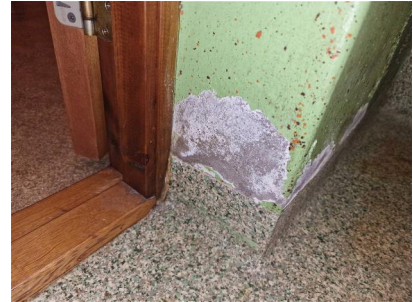
Färg- och putssläpp.

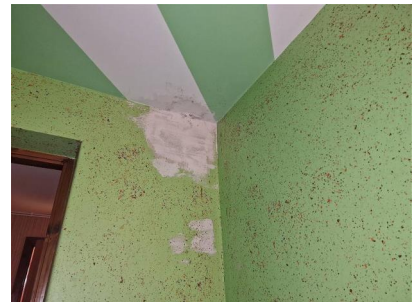
Skarv i avloppsledning i schakt läckte och fuktade upp väggen för 30 år sedan i dusch/toalett på källarplan. Avloppsledningen åtgärdades och putsen återställdes.

Ett område som putsats om finns nära taket.

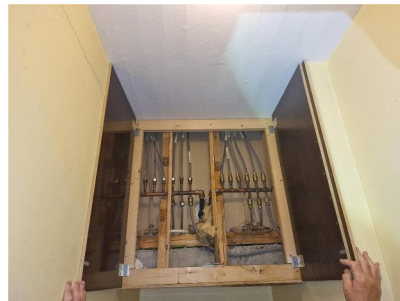
Ett läckage skedde för 1 år sedan i kopplingsskåp i passagen mot garaget. Detta är åtgärdat.

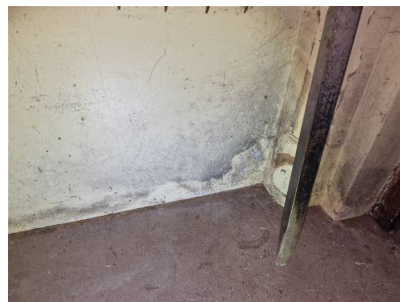
Mikrobiell påväxt finns i nederkant på garageväggen av betong åt öster.

Något förhöjda fuktindikationer påvisades på missfärgningarna.

Detta kan troligtvis förklaras av att något stått nära väggen och lufrörelser varit för små.

Rengör och torka bort den mikrobiella påväxten.
