# Besiktningsprotokoll

Anticimex Försäkringsbesiktning i samarbete med Fastighetsbyrån

| Fastighetsadress:<br>Norrbovägen 8b | |

| Besiktningsdatum:<br>2025-05-19 | Protokollnummer:<br>69003730 |

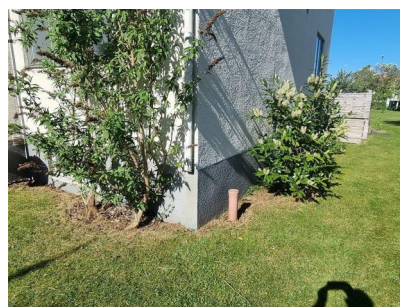
En del mindre växtlighet förekommer mot huset.

Rekommendation är att hålla borta växtlighet som finns i anslutning till grund och huset.

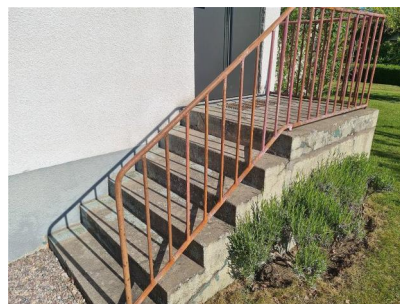
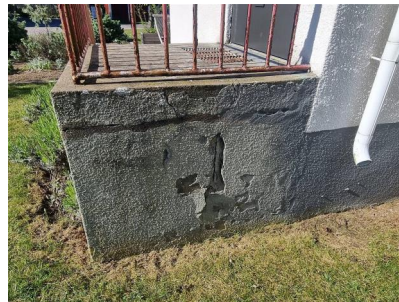
Entrétrappan har ett visst underhåll på steg och övrig konstruktion.

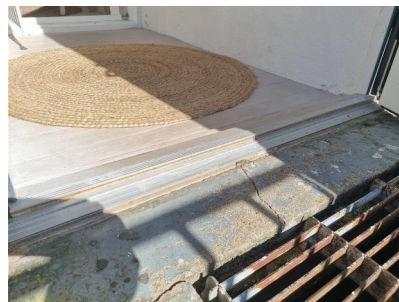
Tröskelbleck saknas under dörr.

Avsaknad av tröskelbleck medför att det finns risk för att vatten kan rinna in och orsaka fuktskador på tröskel och/eller i kringliggande vägg och bjälklag.

Rekommendation är att komplettera entrédörrens tröskel med ett tröskelbleck, som skyddar från att fukt tränger in under tröskel.

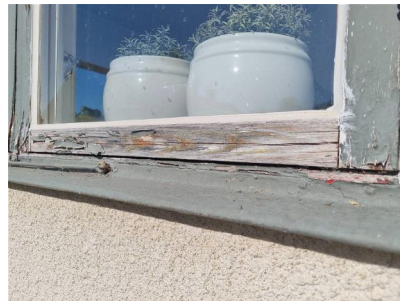
Fönster är i behov av målning/underhåll.

Fönsterbågar och fönsterkarmar där målningsbehov finns riskerar att få fukt- och rötskador på grund av sämre vattenavvisande förmåga.

Fönsterbleck är av äldre datum, någon glastruta var sprucken på övreplan.

För att öka livslängden på fönster rekommenderas målning och underhåll.

Innan underhåll och målning av träytor på fönster bör dessa ses över. Förekommer eventuella begynnande rötskador, bör dessa repareras.

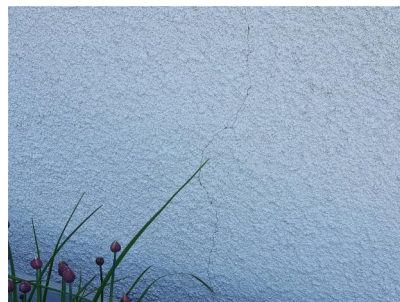
Mindre sprickor finns i fasaden.

Dessa bedöms inte ha lett till bakomliggande skador.

En del putsfasad har lagats.

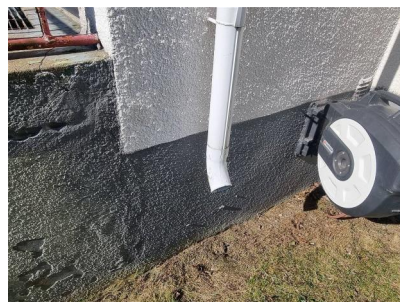
Stuprör är inte anslutet till markledning.

Stuprör som inte är anslutet till markledning kan medföra en ökad fuktbelastning på grundmur/sockel som i sin tur kan leda till fuktrelaterade skador.

Rekommendation är att leda bort dagvattnet bort från grunden genom rännor eller liknande.

Hängrännor och stuprör är av äldre datum. Rekommendation är att byta dessa vid ett framtida takbyte.

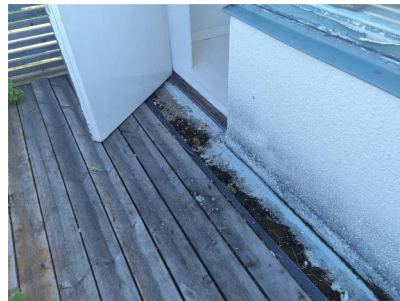
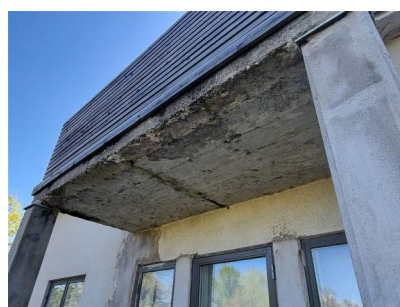
Balkongen och dess konstruktion har ett underhållsbehov.

Tätskikt mot fasaden bör ses över.

En del rostiga järn finns synliga under balkongen.

Kontakta gärna en fackman för rätt åtgärd.

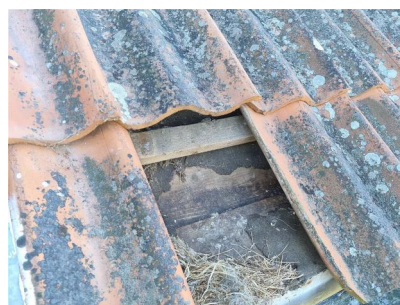
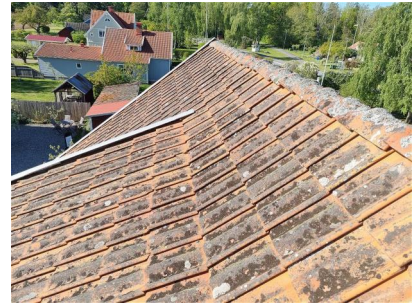
Yttertaket och dess plåtanslutningar är äldre.

Vid stickprovskontroll under några takpannor, noteras att underlagspappen är på sina ställen sprucken och bristfällig.

Takpannor, plåtdetaljer och underlagspapp har enligt vår bedömning en begränsad livslängd. Eftersom husets taktäckning är äldre har det ett minskat motstånd mot vatteninträngning. Detta i sin tur kan leda till fuktskador på träläkt och vidare ner i underliggande konstruktioner.

Takfot och takutsprång har ett underhållsbehov.

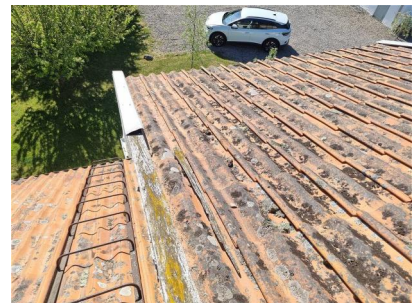
Avsaknad av vindskivor på delar av takkupan förekommer.

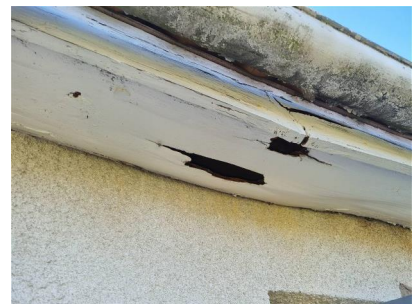
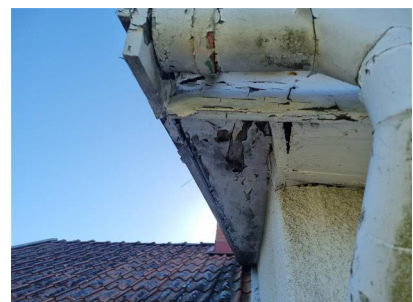
Takfot har ett underhållsbehov, vissa rötskador finns.

Vid ett framtida takbyte bör detta kontrolleras vidare och åtgärdas.

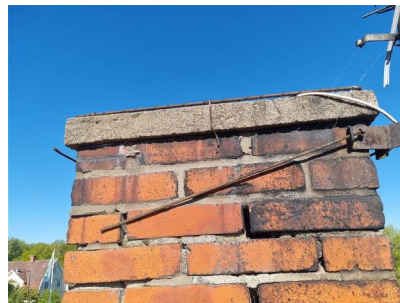
Skorstenen saknar väderskydd.  
Visst underhåll föreligger på skorstenens fogar.

Väderskydd kan monteras för att skydda mot nederbörd som annars kan orsaka fuktskador och frostsprängning i skorstenen/ murstocken.

Vi rekommenderar att du kontaktar en fackman för att ta reda på hur och om ett väderskydd ska monteras.

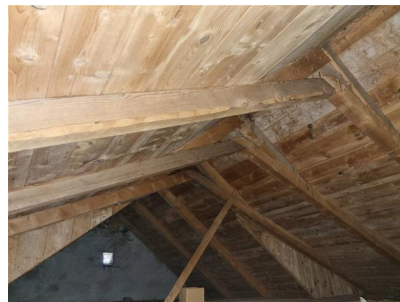
Vid kontroll av vinden uppmättes fuktvärden under kritisk fuktnivå för mikrobiell tillväxt och en normal lukt upplevdes.  
Fuktkvoten i underlagstak/takbjälkar uppmättes till 12 %.

En del missfärgningar förekommer på underlagstaket, dock uppmättes inga förhöjda fuktvärden på dessa.

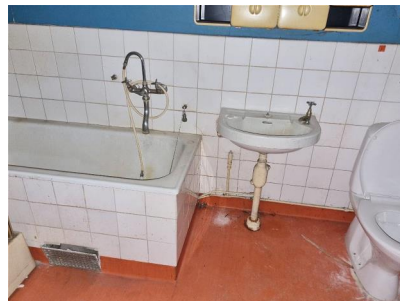
Badrummet är av äldre datum och standard.

Normala fuktvärden uppmättes efter källarens förutsättningar.

Vid en eventuell framtida renovering bör tätskikt användas mot väggar och mot golv där duschzon placeras, i övrigt utrymme bör tätskikt mot betongplattan och mot väggar undvikas.

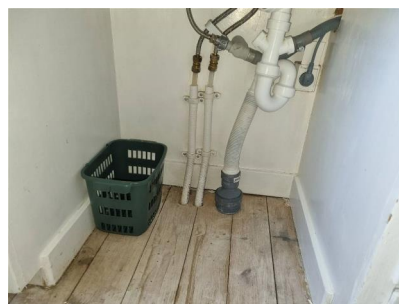
Fuktskydd saknas på golv i utrymme under köksbänk.

Utan fuktskydd är det svårt att upptäcka läckage från rörledningar. Vatten kan då tränga in i omkringliggande konstruktioner och orsaka fuktskador.

För att upptäcka eventuella läckage, installera ett fuktskydd.

Vid svårighet att installera ett fullgott fuktskydd, samt fackmässig tätning runt rörgenomföringar, rekommenderas att installera ett läckagelarm.

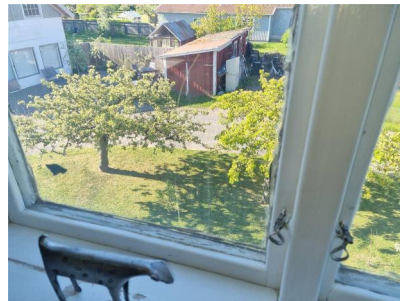
Glasrutan är sprucken.
