# Besiktningsprotokoll

Anticimex Försäkringsbesiktning i samarbete med Fastighetsbyrån

| Fastighetsadress:<br>Norra Åsta 429 | |

| Besiktningsdatum:<br>2025-05-21 | Protokollnummer:<br>69007721 |

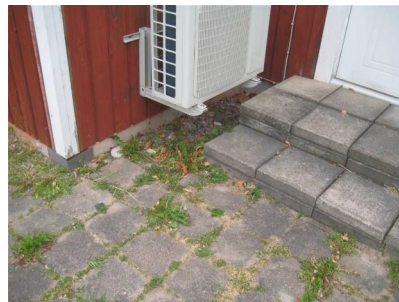
Kondensvatten från luftvärmepumpens utedel leds inte bort från husgrunden.

Detta medför ökad risk för att vatten tränger in i anslutande konstruktioner, vilket i sin tur kan leda till fuktrelaterade skador. Observera att besiktning av byggnadens värmesystem eller värmepumpen inte har ingått i uppdraget.

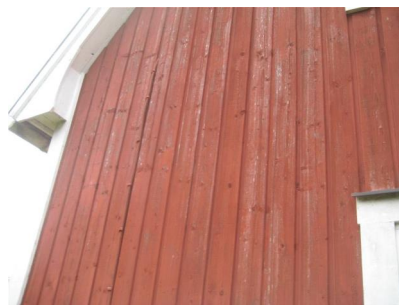
Fasadpanelen är bitvis i behov av målning/underhåll.

Fasadbeklädnad och träkonstruktioner där målningsbehov finns riskerar att få fukt- och rötskador på grund av sämre vattenavvisande förmåga. För att öka livslängden på fasadbeklädnaden rekommenderas målning och underhåll.

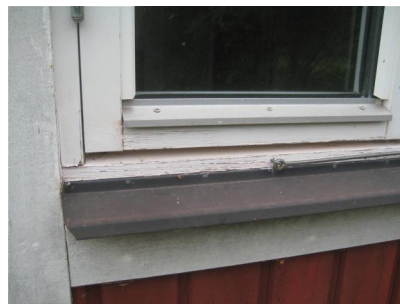
Fönster är bitvis i behov av målning/underhåll.

Fönsterbågar och fönsterkarmar där målningsbehov finns riskerar att få fukt- och rötskador på grund av sämre vattenavvisande förmåga.

För att öka livslängden på fönster rekommenderas målning och underhåll.

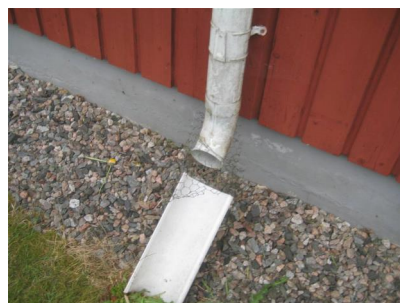
Stuprör avslutas ovan mark.

Stuprör som inte är anslutet till markledning kan medföra en ökad fuktbelastning på grundmur/sockel som i sin tur kan leda till fuktrelaterade skador.

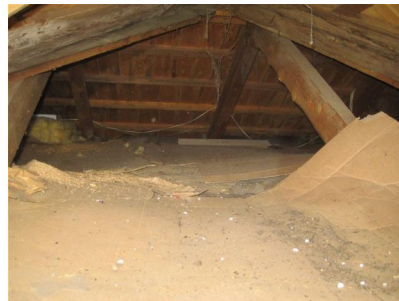
Vinden är tilläggsisolerad.

Eftersom vindsbjälklaget tilläggsisolerats så kommer klimatet på vindsutrymmet att ändras, främst vintertid. Detta i sin tur kan leda till uppfuktning av underlagstakets insida vilket kan resultera i mikrobiella skador (angrepp av mikroorganismer).

OBS Endast 3 takstolsfack runt luckan är besiktade då landgångar saknas

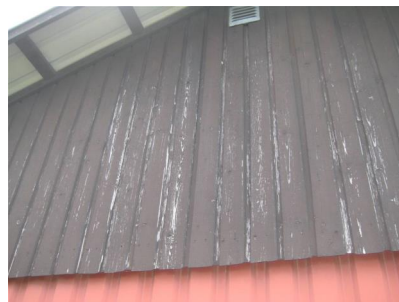
Fasadpanelen är bitvis i behov av målning/underhåll.

Fasadbeklädnad och träkonstruktioner där målningsbehov finns riskerar att få fukt- och rötskador på grund av sämre vattenavvisande förmåga. För att öka livslängden på fasadbeklädnaden rekommenderas målning och underhåll.

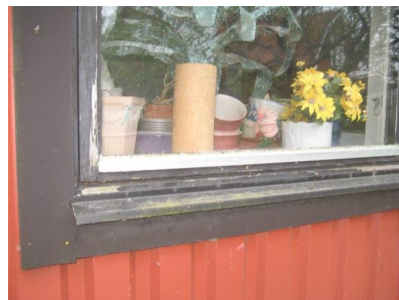
Fönster är i behov av målning/underhåll.

Fönsterbågar och fönsterkarmar där målningsbehov finns riskerar att få fukt- och rötskador på grund av sämre vattenavvisande förmåga.

För att öka livslängden på fönster rekommenderas målning och underhåll.

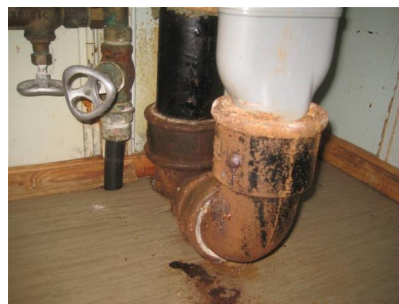
Gjutjärnsavlopp under diskbänk är rotskadat.

Avloppsrör är rostskadat.

För att utreda orsaken till och omfattningen av detta rekommenderas att en fördjupad undersökning utförs.

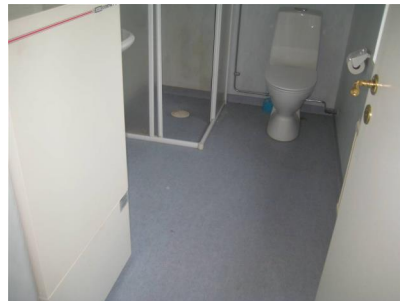
- Missfärgningar på mattan, tapetdragningar i hörn, Detta bedöms som mindre brister.
- Fuktindikering i utrymmet gav inga förhöjda fuktindikationer.

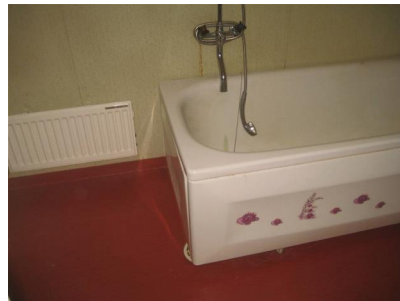
Våtrum övreplan bör renoveras.

- Utrymmet är i behov av renovering.
- Mindre svällskador runt blandare och brunn.

Vi rekommenderar en fördjupad undersökning för att bedöma orsak och omfattning av en renovering
