# Besiktningsprotokoll

Anticimex Försäkringsbesiktning i samarbete med Fastighetsbyrån

| Fastighetsadress:<br>Stenhuggarvägen 7 | |

| Besiktningsdatum:<br>2025-05-06 | Protokollnummer:<br>69000498 |

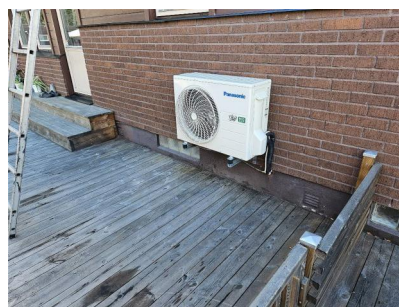
#### Utvändigt / Markförhållanden

Vissa utedelar till luftvärmepumpar skapar mycket kondensvatten som hamnar mot underliggande sockel. Om så är fallet även med denna anläggning bör man se till att leda bort vattnet. Observera att ingen besiktning av byggnadens värmesystem eller värmepumpen har ingått i uppdraget.

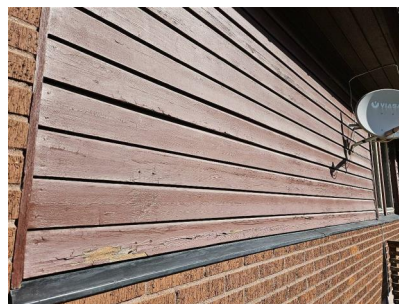
#### Utvändigt / Fasad

Ett visst underhållsbehov föreligger på fasadenpanelen.

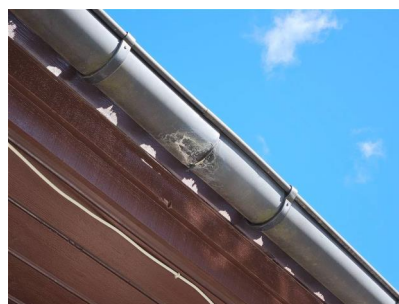
### Utvändigt / Hängrännor / Stuprör

Hängrännor läcker i skarvar.

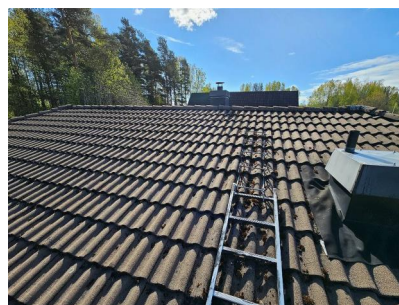
### Utvändigt / Tak

Yttertaket är ålderstiget.

Takpannor, plåtdetaljer och underlagspapp har enligt vår bedömning en begränsad livslängd. Eftersom husets taktäckning är äldre har det ett minskat motstånd mot vatteninträngning.

Vid besiktningstillfället fanns dock inga tecken på skador.

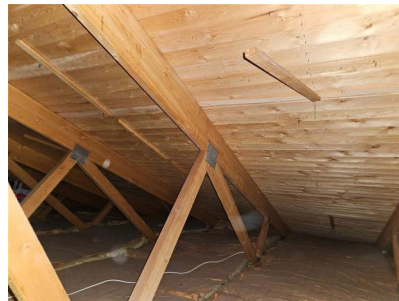
### Utvändigt / Vind

Vid kontroll av vinden uppmättes fuktvärden under kritisk fuktnivå för mikrobiell tillväxt och en normal lukt upplevdes. Fuktkvoten i underlagstak/takbjälkar uppmättes till 9%.

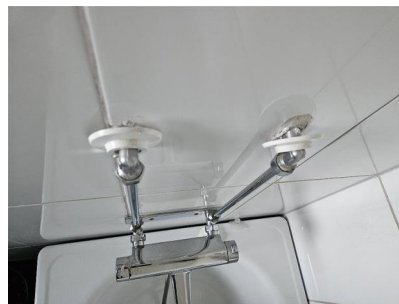
### Entréplan / Badrum

Rör genomföringar i våtzon 1 är ej i direkt anslutning till blandare. Risken för skada orsakat av detta bedöms dock vara liten så länge man undviker direkt vattenbegjutning på rör genomföringarna.

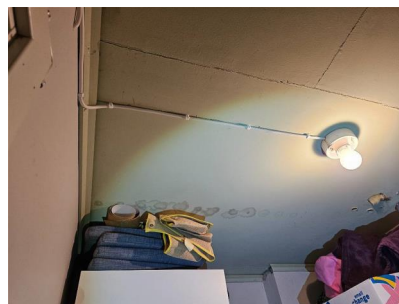
### Källarplan / Klädkammare

Äldre fuktrosor finns i tak.

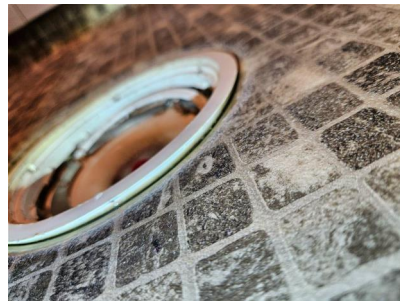
### Källarplan / Dusch/Toalett

Klämringen bottenar inte mot tätskiktet tillräckligt. Se bild.

Risken för skada orsakat av detta bedöms vara liten då underliggande konstruktioner består av betong.

Det är möjligt att klämringen går att skruva fast ordentligt. Kontakta fackman vid osäkerhet.

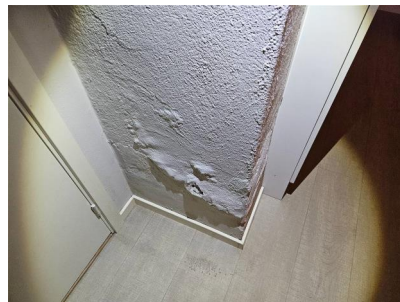
### Källarplan / Sovrum 4

Puts- och färgsläpp finns på betongpelare. Detta bedöms främst som en estetisk brist och är enligt uppgifter oförändrat sedan 10/15 år tillbaka i tiden.
