**Fastighetsuppgifter**

Fastighetsbeteckning  
Surte 4:65  
Adress  
Trädgårdsvägen 23  
44556 Surte

| Uppdragsnummer | O28031 |
| Besiktningsdatum | 2025-05-22 |

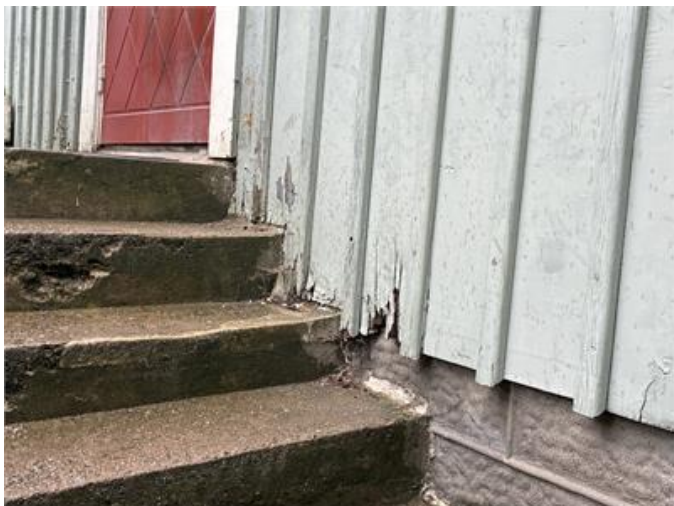
| Besiktningsresultat | | | | | |
|---|---|---|---|---|---|
| Fasad | | | X | | Rötskador finns lokalt i fasad på södersida då entrétak ej har hänggränna som leder bort dess vatten. Även mindre otätheter vid lös lockpanel samt under fönster då dessa är byggda på äldre sätt utan underbleck i plåt, särskilt när det är äldre typ av fasad utan bakomliggande luftspalt. Se kommentar/riskanalys. |
| Hänggrännor | | | X | | Hänggränna finns ej på entrétak på södersidan vilket orsakar stor fuktbelastning på trappa och fasad. Se vidare "Fasad". |

Fasad: Rötskador finns lokalt i fasad på södersida då entrétak ej har hängränna som leder bort dess vatten.

När det finns rötskador/otätheter i fasaden innebär det risk för att vatten kan tränga in och orsaka fuktrelaterade skador i bakomliggande konstruktion. Kontakta snickare för kontroll och åtgärd. När fönster har bristfälligt underhåll och rötskador finns det en risk att fuktskador även kan uppstå i angränsande konstruktioner.'

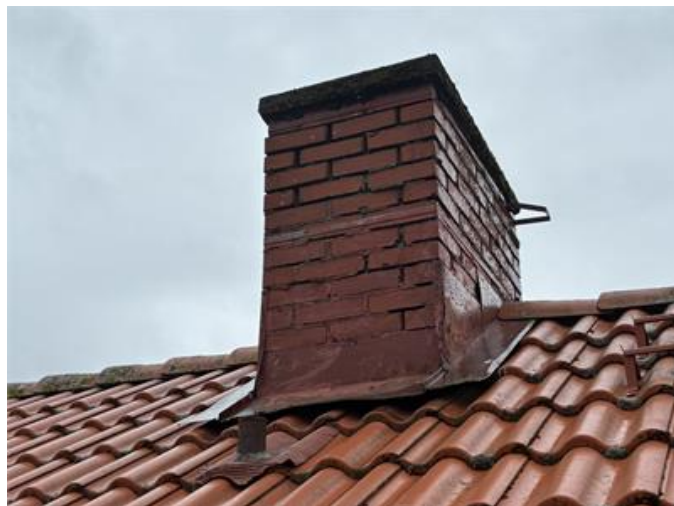
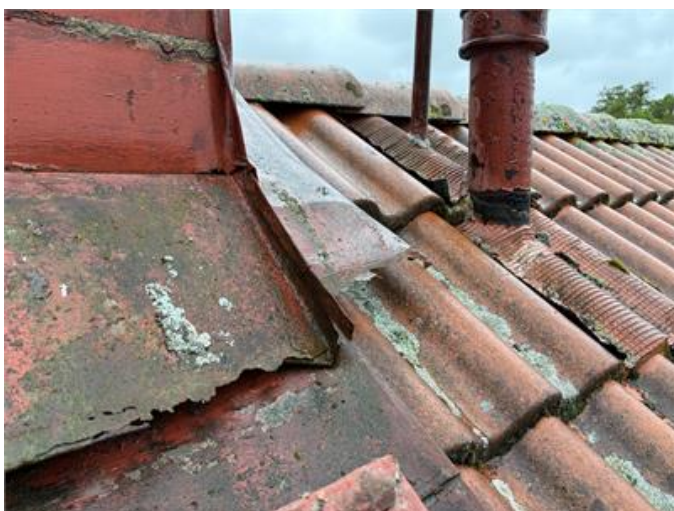
| Besiktningsresultat | | | | | |
|---|---|---|---|---|---|
| Skorsten | | X | | | Fogsläpp finns på skorsten. Väderskydd/huv finns ej. Se kommentar/riskanalys. |

Skorsten: Fogsläpp finns på skorsten. Väderskydd/huv finns ej

När väderskydd/huv inte finns ovan skorstenen finns risk att regn/snö fuktar upp murstocken och orsakar fuktrelaterade skador i angränsande konstruktioner. Då skorstenen inte längre används kontinuerligt bör väderskydd/huv monteras alt. helt plåta in skorstenen.

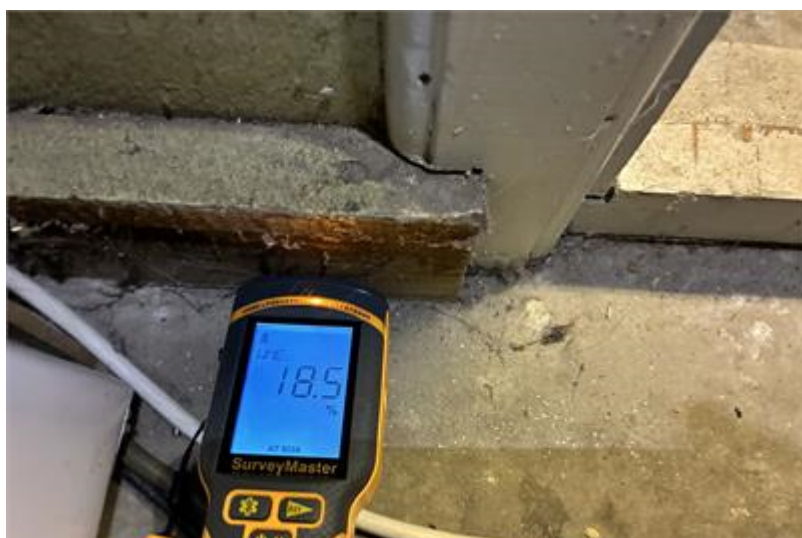
| Besiktningresultat | | | | | |
|---|---|---|---|---|---|
| Allmänt | | | X | | Befintliga uppreglad väggkonstruktion mot betongplatta och grundmurar (mellan förråd 2 och förråd 3) är generellt ansett som riskkonstruktioner för fuktskador. Vid kontroll av konstruktionen uppmättes fuktvärden över gränsvärde. Se vidare bilaga "Kontroll av valda konstruktioner". Se kommentar/riskanalys. |

| Konstruktionsdel | Väggkonstruktion i trä mellan Förråd 2 och förråd 3. |

Kontroll av konstruktionen gjordes via stickprovsmässig fuktkvotsmätning i trävägg.  
Fuktvärden över gränsvärde för mikrobiell tillväxt uppmättes.  
Fuktkvoten uppmättes till 18-20% nertill på väggen  
Risk för mikrobiell tillväxt föreligger vid en fuktkvot på 17%.  
Risk för rötskador föreligger vid 28%.  
Observera att mycket lösöre finns i källarplan vid besiktningstillfället och fler träväggar kan finnas.

Det rekommenderas att ersätta de uppreglade träkonstruktionerna med fuktsäker lösning (tex betongsten). Organiskt material eller täta ytskikt bör inte finnas i utrymmet. Denna rekommendation gäller hela källarplanet.
