Veta 5:73

Vitsippestigen 10

| Uppdragsnummer | T9569 |
| Besiktningsdatum | 2025-05-21 |

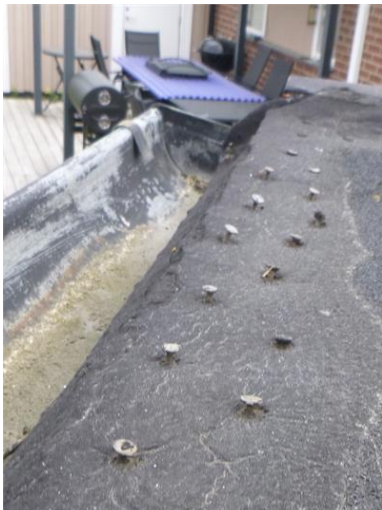
| Besiktningsresultat | | | | | |
|---|---|---|---|---|---|
| Garage | | | x | | Låglutande tak med pappspik slaget genom tätskikt, se därför info på protokollets näst sista sida pos. 1 |

| Besiktningsresultat | | | | | |
|---|---|---|---|---|---|
| Ekonomibyggnad | | | X | | Låglutande tak med pappspik slaget genom tätskikt, se därför info på protokollets näst sista sida pos. 1<br>Plåtskolning kring avloppsluftning är ej nedvikt i rör |

Papptaken är ej fackmannamässigt utförda och resta spikar förekommer i takfot och kring genomföringar

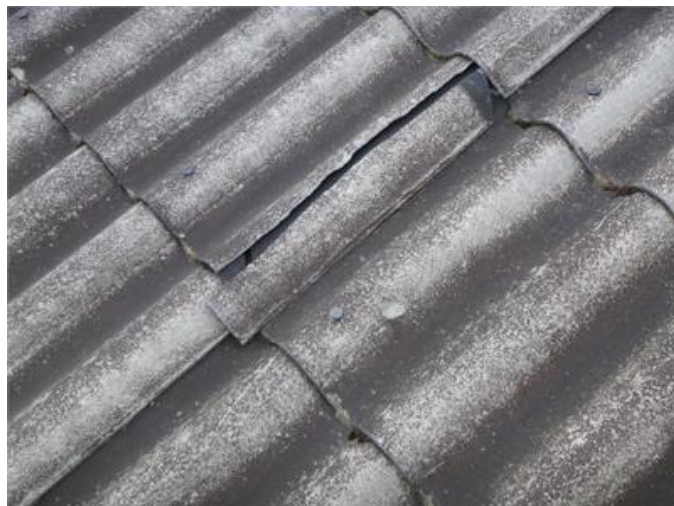
| Besiktningsresultat | | | | | |
|---|---|---|---|---|---|
| Tak | | x | | | Äldre taktäckning av Eternit<br>Ytrost förekommer på plåtningar<br>Enstaka sprickor förekommer i plattor<br>Äldre lagningar förekommer i Eternitplattor<br>Se riskanalys C |

C Ålder och brister i den utvändiga taktäckningen av Eternitskivor kan leda till att regn- eller smältvatten tränger ner i underliggande konstruktioner och orsakar mikrobiella skador.

Det förekommer sprickor i Eternitplattor
