# Besiktningsprotokoll

Anticimex Försäkringsbesiktning i samarbete med Fastighetsbyrån

| Fastighetsbeteckning:<br>Moga 1:8 | |
| Fastighetsadress:<br>Brogatan 52 | |

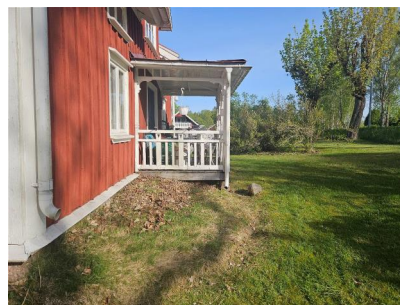
Delar av marken lutar mot huset.

Detta innebär en ökad fuktbelastning mot grunden vilket i sin tur kan orsaka fuktskador i huset.

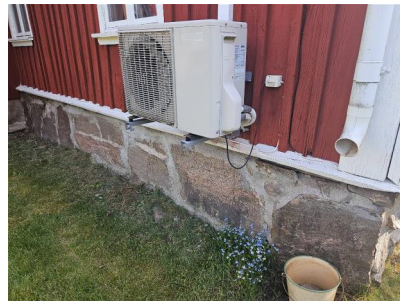
Kondensvatten från luftvärmepumpens utedel leds inte bort från husgrunden.

Detta medför ökad risk för att vatten tränger in i anslutande konstruktioner, vilket i sin tur kan leda till fuktrelaterade skador. Observera att besiktning av byggnadens värmesystem eller värmepumpen inte har ingått i uppdraget.

Kondensvatten från luftvärmepumparnas utedel samlas upp i kärl.

Vidar noterades att sockeln på tillbyggnadsdelen inte är putsad, vilket i sig kan medför en ökad fuktbelastning på grund av sämre vattenavvisande förmåga.

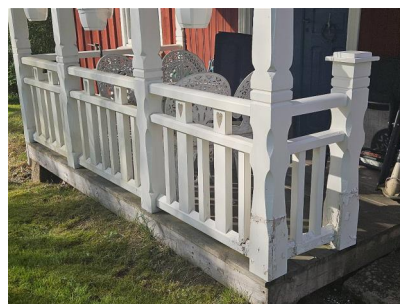
Vissa delar av räcket till verandan har lokala färgsläpp och behöver bättringmålas.

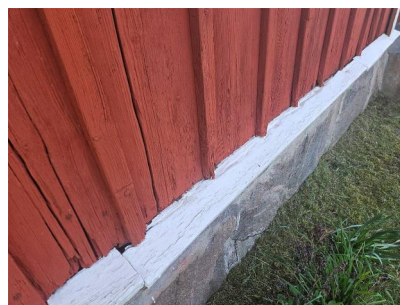
Vid det ursprungliga huset noterades flertalet lokala rötskador och otätheter i fasaden, främst vid nordvästra gaveln och vid fasadens offerbrädor. Vidare noterades att en av vindskivorna på framsidan är i sämre skick och bör bytas ut samt att övriga delar är i behov av målning/underhåll.

Kontakta en snickare för att byta ut de rötskadade bräderna för att i samband med detta kontrollera otätheterna och bakomliggande konstruktioner efter eventuella följskador.

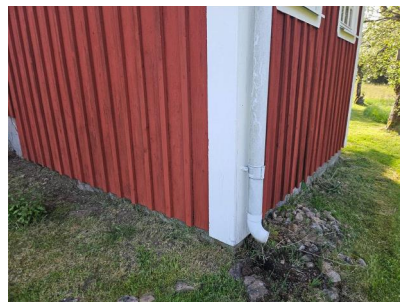
Fasadpanelen är i behov av målning/underhåll.

Fasadbeklädnad och träkonstruktioner där målningsbehov finns eller som angränsar till marken riskerar att få fukt- och rötskador på grund av sämre vattenavvisande förmåga.

För att öka livslängden på fasadbeklädnaden rekommenderas målning och underhåll.

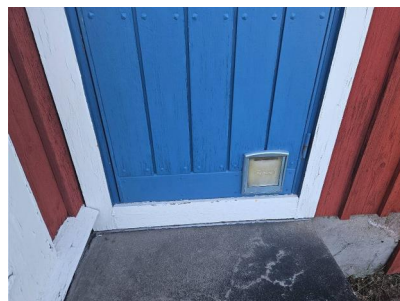
Dörren till groventrén har inget tröskebleck och behov av underhåll.

Detta medför en ökad risk för fuktrelaterade skador på grund av sämre vattenavvisande förmåga.

För att minska risken för skador bör dörren kompletteras med tröskelbleck och skarpas och målas.

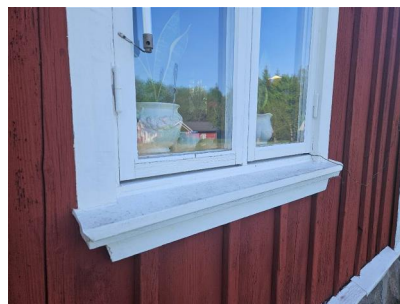
Fleras fönster har färgsläpp och torrsprickor.

Fönsterbågar och fönsterkarmar där målningsbehov finns riskerar att få fukt- och rötskador på grund av sämre vattenavvisande förmåga.

För att öka livslängden på fönster rekommenderas målning och underhåll.

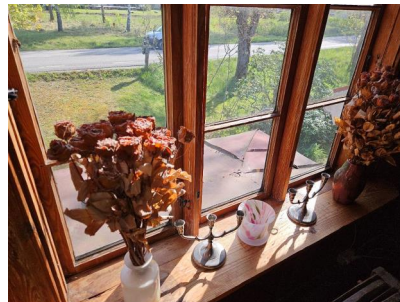
Vissa av fönsterna på övre plan är av s.k. enkelglasfönster, vilket innebär ett visst kallras och att kondensbildning uppstår på glasen insida under vintertid.

För att undvika fortsatt kondensbildning på glasen som i sig som kan orsakad mikrobiell påväxt och fuktskador karm/båge, bör fönsterna kompletteras med extra glas vilket ser ut att ha funnits tidigare.

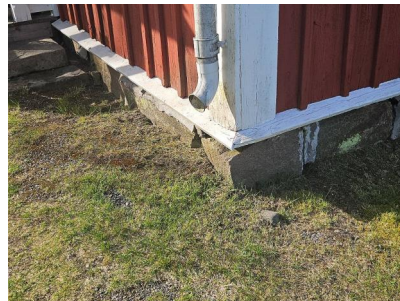
Stuprör avslutna intill grunden, vilket i sig medför en ökad fuktbelastning för husets grundläggning som i sin tur kan leda till fuktskador.

Vidare noterades att falsar på stuprör är vända mot fasad samt att högra hängrännan på framsidan bör riktas.

För att lättare kunna se om röret blivit skadat efter vinterns påfrestningar samt för att undvika skador på fasad vid ett eventuellt läckage bör falsen vändas ut från fasaden.

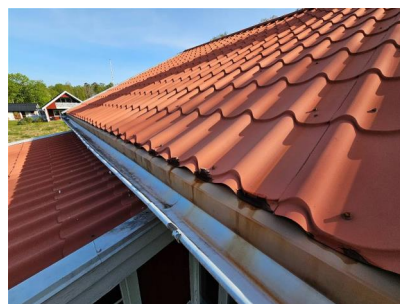
Yttertaket besiktigade från anliggande steg från framsidan, baksidan, och vid dörren till groventrén samt taksteg.

Yttertaket (huset, tillbyggnaden och verandan) bedöms som äldre på takplåtar har lokala färgsläpp och ytliga rostangrepp. Vidare noterades att underlagstaket vid den ursprungliga delen består av äldre spån/sticketak utan yttre täckning av papp samt att lutningen på tillbyggnadsdelens tak är aningen lägre än vad som rekommenderas.

Detta medför en ökad risk för att taktäckningen inte håller tätt samt att rostangreppen på sikt övergår till rosthål/otätheter, vilket i sig kan leda till fuktskador i underliggande konstruktioner.

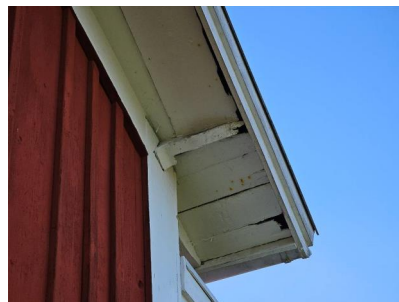
Vid vissa delar av husets ursprungliga takfot noterades rötskador som bedöms som äldre och med största sannolikhet orsakats vid tiden innan yttertaket renoverades.

Även om skadorna inte bedöms ha någon större påverkan på nuvarande takkonstruktion kommer skadorna eventuellt behöva ses över och lagas i samband med framtida takrenovering.

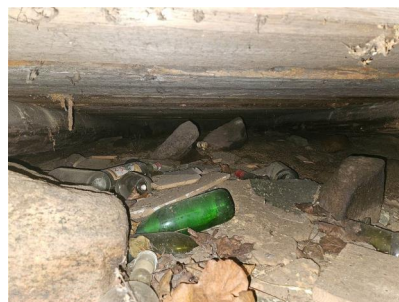
Torpar grunden har inte kunnat besiktigas i sin helhet då lucka saknas. Genom fotografering genom de ventiler som finns i grundmurarna noterades avståndet mellan marken och bjälklaget är så pass låg att även om en lucka installeras går det inte krypa runt i grunden. Vidare noterades även att det finns organiskt material/pill på markytan som saknas ångspärr.

I husets noterades dock att delar av golvbjälklaget i köket hänger och sviktar vilket talar för att något i bjälklaget har skadats.

En vidare byggnadsteknisk undersökning av husets torpargrund rekommenderas för att ta reda på orsak och omfattning av varför golvbjälklaget i köket hänger och grundläggningen kondition.

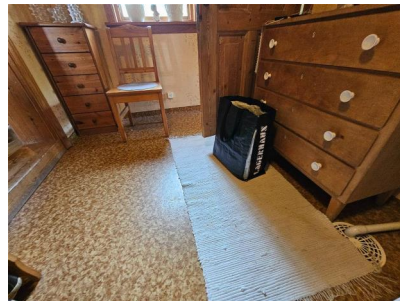
Utrymmet är av äldre standard där bl.a. golvmattan inte är uppvikt mot vägg vid tröskeln mot köket. Vid fuktindikering noterades inga avvikelser.

Detta medför en ökad risk för fuktrelaterade skador vid eventuella läckage eller om golvet vattenbegjuts.

För att minska risken för skador bör man se till att golvbrunnens vattenlås rengörs regelbundet för att undvika eventuella stopp.

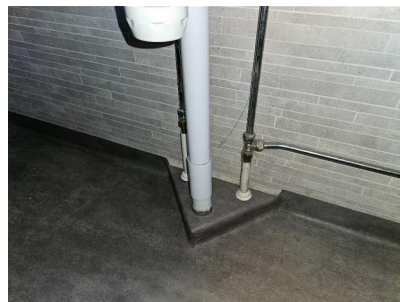
Det finns rör genomföringar i golvet som förlagts i en klack med uppvikt och ovanliggande tätskikt i form av plastmatta där genomföringarna har tätats med butylmassa. Vidare noterades att spillvattenrör från varmvattenberedaren kommer ut ur vägg i anslutning till duschzonen. Vid fuktindikering noterades inga avvikelser.

Även om detta ses som ett avsteg från då gällande branschregler ses risken för skador som ringa då samtliga av genomföringarna bedöms som täta.

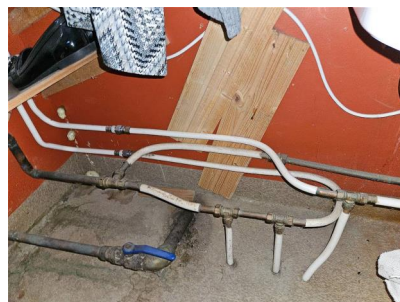
Utrymmets golv har otäta genomföringar och saknar egen golvbrunn.

Sett till att husets varmvattenberedare placerats i utrymmet medför detta en ökad risk för fuktrelaterade skador vid eventuella läckage.

För att minska risken för skador bör man se till att täta genomföringarna och vid framtida renovering bör utrymmet förses med ny golvmattan och en golvbrunn.

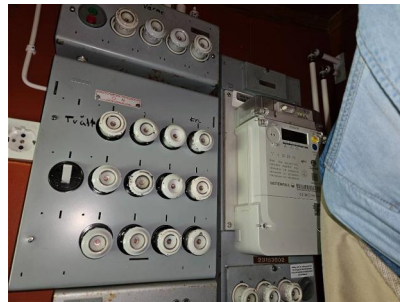
Det finns ingen jordfelsbrytare eller komplett gruppförteckning.

Det finns inget krav att hus byggda före år 2000 ska ha jordfelsbrytare. Jordfelsbrytaren minskar dock risken för personskador och brand orsakade av elanläggningen.

Kontakta en elektriker för kontroll och åtgärd. I samband med detta för en ny gruppförteckning upprättas.

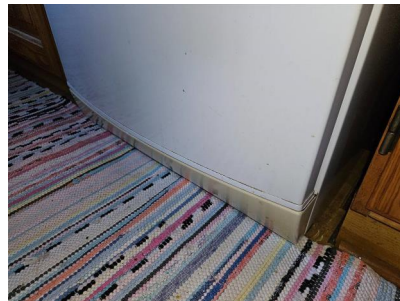
Det finns inget fuktskydd under kyl/frys eller i diskbänkskåpet.

Utan fuktskydd är det svårt att upptäcka läckage. Vatten kan då tränga in i omkringliggande konstruktioner och orsaka fuktskador.

För att upptäcka eventuella läckage, installera ett fuktskydd.

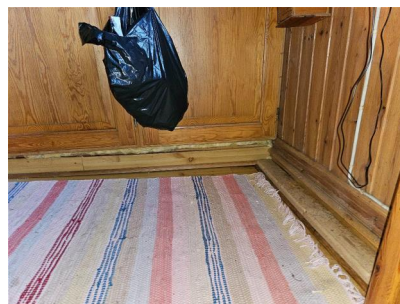
Utrymmet golv hänger i hörnet mot diskbänkskåpet och sviktar.

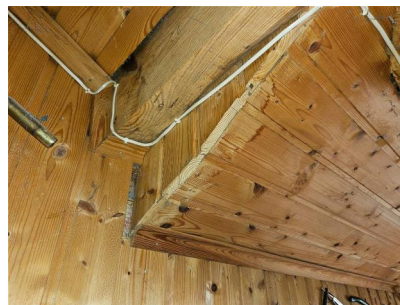
Vid innetaket ovanför trappan noterades mindre/lokala fuktfläckar. Vid fuktmätning noterades inga förhöjda fuktvärden.

Även och fläckarna bedöms som äldre och sannolikt orsakats vid tiden innan yttertaket renoverades bör fläckarna markeras och hållas under uppsikt för att upptäcka eventuella förändringar eller nya läckage.
