# Besiktningsprotokoll

Anticimex Försäkringsbesiktning i samarbete med Fastighetsbyrån

| Fastighetsadress:<br>Svenljungavägen 33 | |

| Besiktningsdatum:<br>2025-05-22 | Protokollnummer:<br>69015362 |

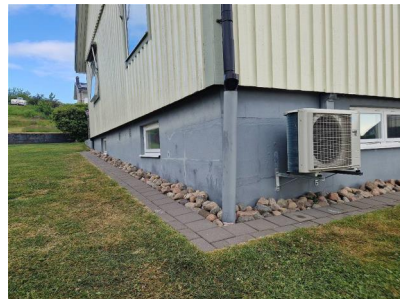
- Marken lutar mot huset.

Detta innebär en ökad fuktbelastning mot grunden vilket i sin tur kan orsaka fuktskador i huset.

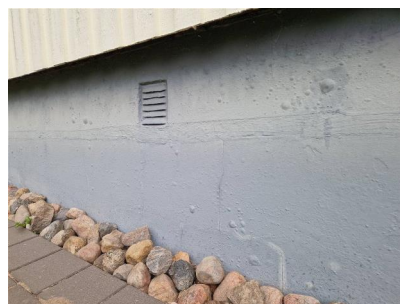
Sprickor, färgsläpp och blåsbildningar förekommer lokalt på sockeln.

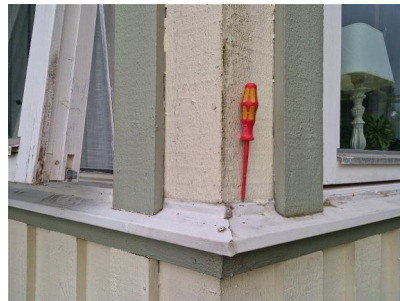
Det förekommer enstaka fönsterbleck som är otäta vid infästningarna.

Bristen medför en ökad risk för att vatten kan tränga in och orsaka fuktrelaterade skador i omkringliggande konstruktioner som möjlig följd.

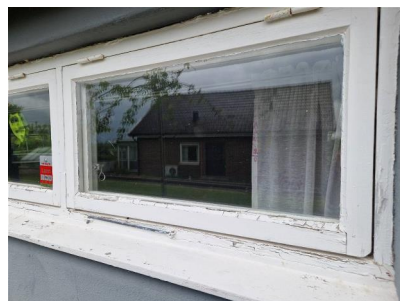
Torrspäckor och färgsläpp samt mindre rötskador förekommer lokalt på flertalet fönster.

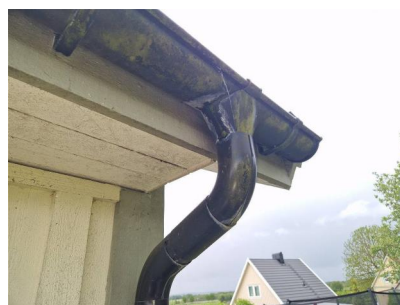
Spår av läckage förekommer lokalt på hängrännan åt norr.

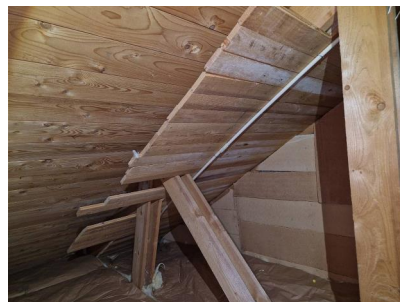
En mikrobiell påväxt förekommer lokalt på underlagstaket åt söder intill vindstrappan.

Den upptäckta mikrobiella påväxten på underlagstaket kan vara ett tecken på att vinden tillförs fukt inifrån bostaden och/eller uteluften.

Vi rekommenderar en fördjupad undersökning för att bedöma orsak och omfattning.

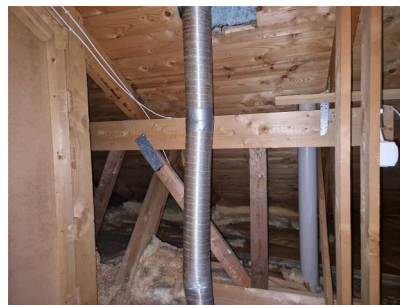
Ventilationskanalen till köksfläkten är inte brandisolerad.

Risk för brandskador föreligger då ventilationskanalen är oisolerad.

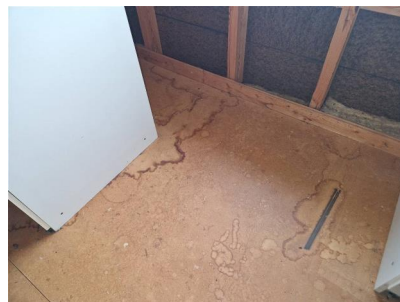
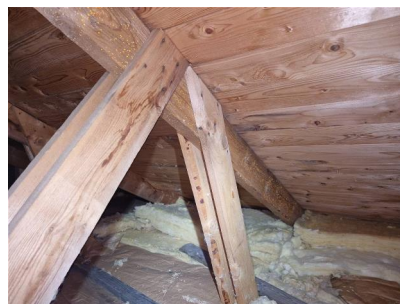
Missfärgningarna som noterades på takstolen i vindsutrymmet ska ha uppstått innan takomläggningen 2023.

Äldre missfärgningar/fuktfläckar förekommer lokalt på lokalt på golvet samt på underlagstak/takstolar.

Vid fuktindikering mot missfärgningarna/fuktfläckarna noterades inga förhöjda fuktindikationer.

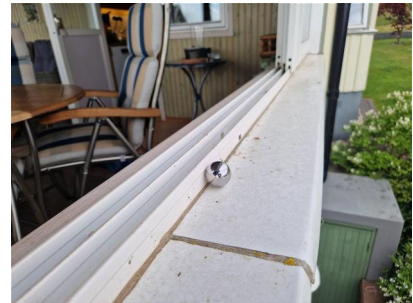
Bakfall förekommer lokalt på fönsterblecken.

Bristen medför en ökad risk för att vatten kan tränga in och orsaka fuktrelaterade skador i omkringliggande konstruktioner som möjlig följd.

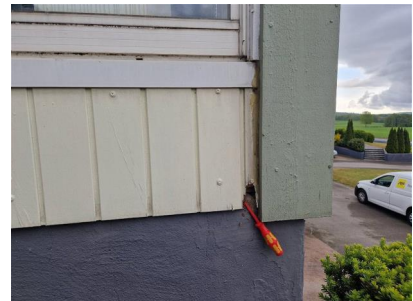
- Torrspäckor och färgsläpp samt mindre rötskador förekommer lokalt på fasadpanel och trädetaljer.

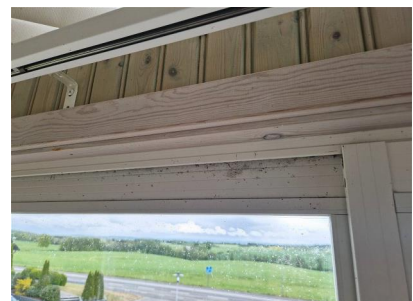
- Mikrobiell påväxt förekommer lokalt på fönsterkarmarna till det uppvärmda utedet.

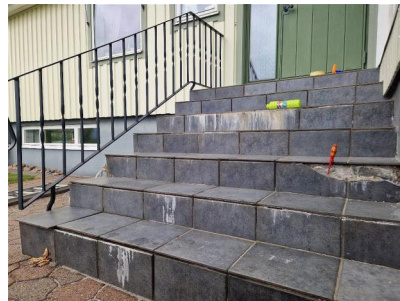
Trappan är motgjuten mot huset.  
Trasiga och naggande klinkerplattor har bitvis släppt från underlaget.

Eftersom trappan är motgjuten mot huset finns risk att vatten tränger in i anslutande konstruktioner vilket i sin tur kan leda till fuktrelaterade skador.

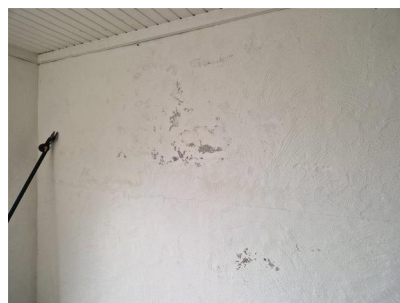
Färgsläpp noterades lokalt på grundmuren till carporten.

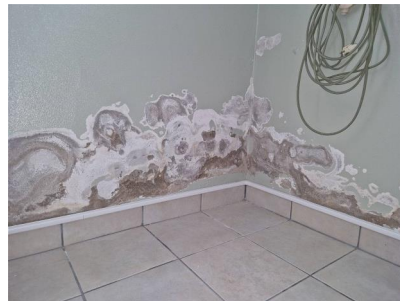
Puts- och färgsläpp förekommer lokalt på källarväggarna.

Puts- och färg som släppt från underlaget invändigt på källarytterväggarna är ett tecken på att källarens utvändiga fuktskydd inte längre fungerar tillfredsställande.

För att åtgärda detta måste källarens utvändiga fuktskydd förbättras. Läs Anticimex faktablad om källare för tips och råd.

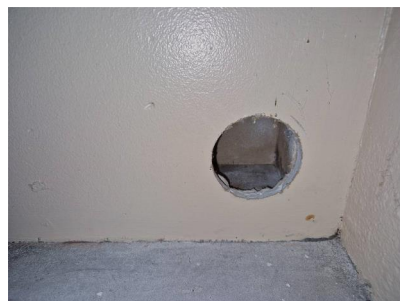
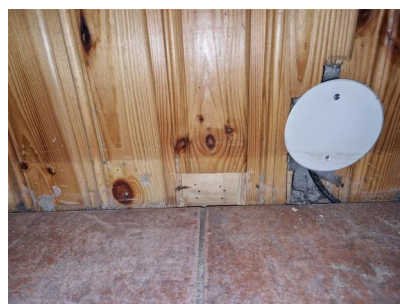
På källarplan finns det en uppreglad väggkonstruktioner mellan garage och tvättstuga. Det förekommer även bröstpanel mot källarytterväggarna och betongplattan.

Vid stickprovsvis luktkontroll längs golv- /väggvinklar kunde en mikrobiell lukt kännas bitvis.

Ett provhål frästes upp i en innervägg till garaget mot tvättstugan. En mikrobiell lukt upplevdes från provhålet. Konstruktionen består inifrån sett av gipsskiva och en oisolerad träregelstomme och en bakomliggande gipsskiva. Innerväggssylen och träreglarna är av obehandlat virke. Det går ej att avgöra om syllen vilar på en underliggande fuktspärr. Vid fuktkvotsmätning i syllen uppmättes fuktkvoten till 20-21 %.

En golvlist demonterades till ytterväggen åt söder och ett provhål togs i den bakomliggande träpanelen. En mikrobiell lukt upplevdes från provhålet. Konstruktionen består inifrån sett av träpanel och en spikregel. Spikregeln är av obehandlat virke och sitter dikt an källarytterväggen. Vid fuktkvotsmätning i spikregeln uppmättes fuktkvoten till >28 %

Risk för mikrobiell tillväxt föreligger om den relativa fuktigheten (RF) i den omgivande luften är över 75% vilket i gran- och furuvirke motsvarar en fuktkvot (FK) på ca 17%. Vid en långvarig fuktkvot på >28 % finns risk för rötskador.

Det rekommenderas att alla organiska och ångtäta material som finns monterade direkt mot källarväggarna och betongplattan rivs ut. Bakomliggande ytor rengörs noggrant innan man eventuellt återställer med fukt- och luktsäkra konstruktioner.

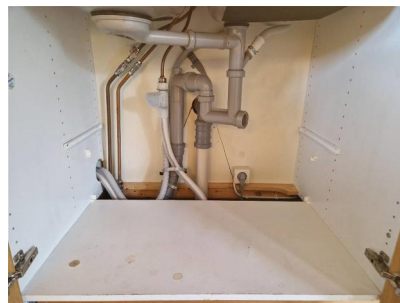
Fuktskydd saknas i diskbänksskåpet.

Utan fuktskydd är det svårt att upptäcka läckage. Vatten kan då tränga in i omkringliggande konstruktioner och orsaka fuktskador.

Vid fuktindikering mot golvytan framför diskbänksskåpet samt vitvaror kunde inga förhöjda fuktindikationer påvisas.
