Aspenäs 2:786

Beatelundvägen 8

| Besiktningsdatum | 2025-05-26 |
| Besiktningsföretag | OBM Besiktning Väst AB |

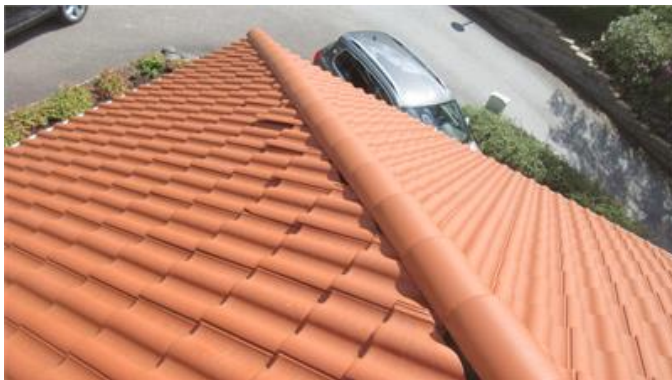
| Besiktningsresultat | | | | | |
|---|---|---|---|---|---|
| Yttertak | | | X | | Det finns ingen fotplåt monterad, det förekommer pannor som ligger i fel läge/lösa, se kommentar/riskanalys |

**Yttertak:** Då det noterades brister i taktäckningen har taket minskat motståndskraft mot inläckage, underliggande skador kan inte uteslutas.

Takpannor som ligger i fel läge.

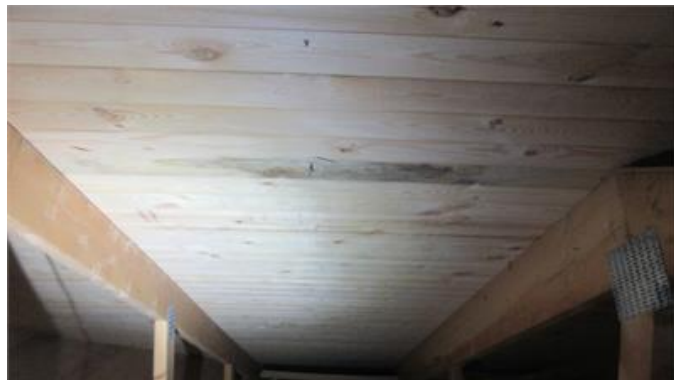
| Besiktningsresultat | | | | | |
|---|---|---|---|---|---|
| <b>Nockvind</b> | | X | | | Vinden är besiktad från vindslucka samt från det golvet som finns monterat på en del av vinden.<br>Missfärgningar/fuktfäckar noterades ( torra vid besiktningen), se kommentar/riskanalys. |

Lokala missfärgningar på underlagstaket kommer troligen av ett aktivt inläckage via taket. Konturerna på missfärgningarna kan tex ritas in för bättre kontroll på fläckarna för att se om de förändras. Om missfärgningarna ökar i omfattning/storlek bör kontakt tas med en takläggare för att utreda orsak och omfattning.

Exempelbild på fuktfläck på vinden.
