**Fastighetsuppgifter**

Fastighetsbeteckning  
Hammarskatten 1  
Adress  
Ektorpsvägen 10A  
644 31 Torshälla

**Besiktningsuppgifter**

## Bilaga 1 för kontroll av valda konstruktioner

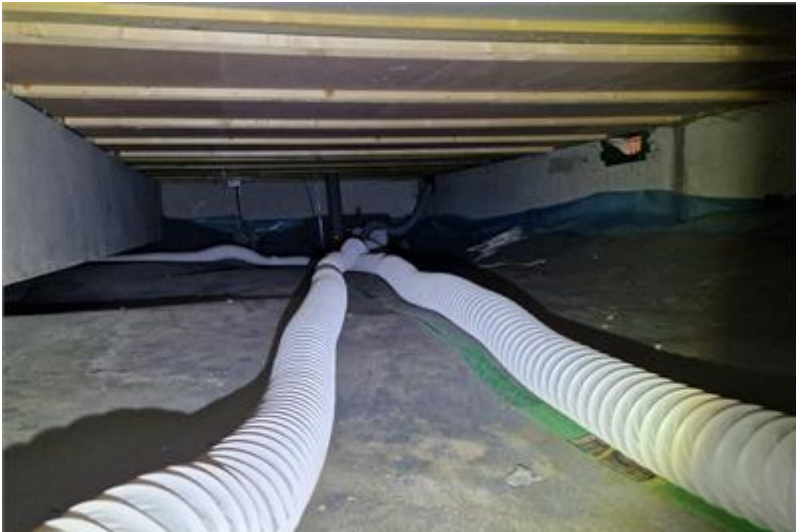
Det kritiska gränsvärdet för mikrobiell tillväxt brukar anges till ca 15-17% fuktkvot (FK).

FK i aktuell grund uppmättes till 12% och ingen avvikande lukt upplevdes i utrymmet.
