# Besiktningsprotokoll

Anticimex Försäkringsbesiktning i samarbete med Fastighetsbyrån

| Fastighetsadress:<br>Frejavägen 8 | |

| Besiktningsdatum:<br>2025-04-23 | Protokollnummer:<br>68980458 |

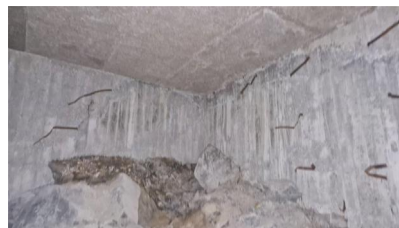
Det förvaras organisk material i utrymmet, det rekommenderas att rensa bort organiskt material i förebyggande syfte för att undvika mikrobiell lukt.

I övrigt noteras inget avvikande, rekommenderas att gå in i grunden med jämna mellanrum för att se efter eventuella förändringar.

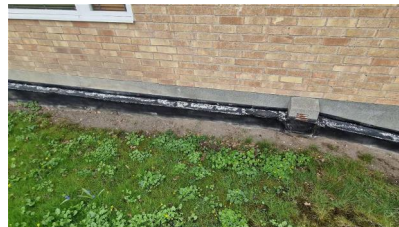
Utvändigt fuktskydd ligger oskyddat ovan mark.

Risk finns att det utvändiga fuktskyddet skadas och funktionen försämras.

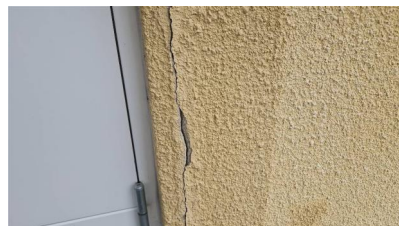
Fasadpanelen, takfoten och vindskivor är i behov av målning/underhåll.

Fasadbeklädnad och träkonstruktioner där målningsbehov finns riskerar att få fukt- och rötskador på grund av sämre vattenavvisande förmåga. För att öka livslängden på fasadbeklädnaden rekommenderas målning och underhåll.

Några sprickor finns i fasaden.

Detta kan leda till fukt- och frysskador i konstruktionen.

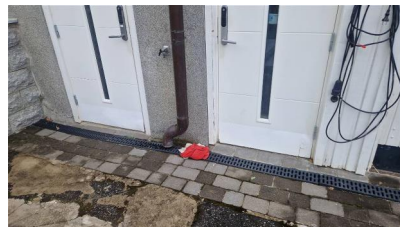
Dörr är i behov av målning/underhåll.

-Dörrar på källarplanet har svällt i nederkant

Dörrar där målningsbehov finns riskerar att få fukt- och rötskador på grund av sämre vattenavvisande förmåga.

För att öka livslängden på dörr rekommenderas målning och underhåll.

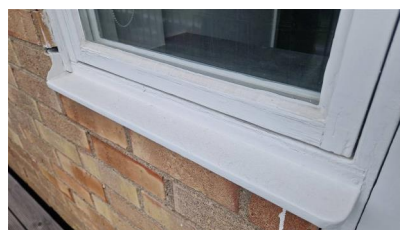
Fönster är i behov av målning/underhåll.

Fönsterbågar och fönsterkarmar där målningsbehov finns riskerar att få fukt- och rötskador på grund av sämre vattenavvisande förmåga.

För att öka livslängden på fönster rekommenderas målning och underhåll.

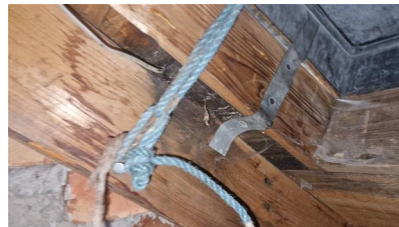
Fuktrosor/ missfärgningar finns på underlagstaket

Detta bedöms inte bero på eller lett till några skador i bakomliggande konstruktioner.

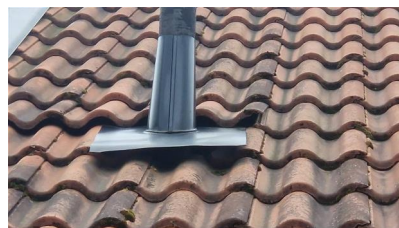
Anmärkningar finns på taket.

- Några plåtdetaljer ligger inte tätt mot takpannorna.
- Mindre mosspåväxt.
- Ytrost på plåtdetaljer.
- Äldre takfönster

Dessa anmärkningar ökar risken för fuktrelaterade skador i bakomliggande konstruktioner.

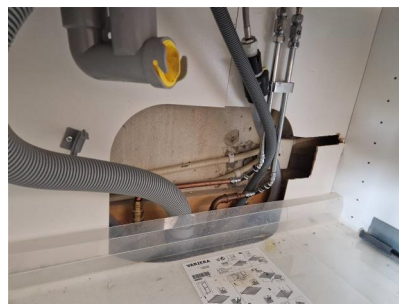
Fuktskyddet under diskmaskinen ligger inte i nivå med golvet, rörkopplingar i diskbänksskåp är utanför fuktskyddet.

Risk för fuktrelaterade skador i bakomliggande konstruktioner, man kan med fördel installera vattenlarm under diskmaskinen och under diskbänksskåpet för att lättare upptäcka ett eventuellt läckage.

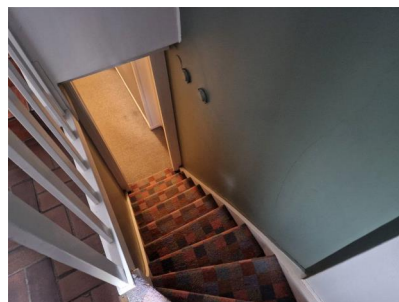
Handledare saknas i källartrappan.

Rekommenderas att montera en handledare för att undvika fallskador.

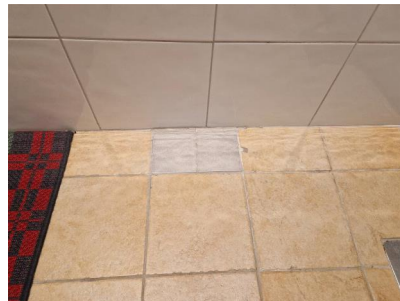
Våtutrymmet har äldre yt-/tätskikt.

- Rör genomföring i golv
- En platta är bytt, för att man tittat om tätskikt är monterat.

Eftersom funktionen, som innebär att ytskiktet/tätskiktet ska vara vattentätt, kan vara nedsatt finns en ökad risk att vatten tränger igenom ytskiktet/tätskiktet med vattenskador i omkringliggande konstruktioner som följd.

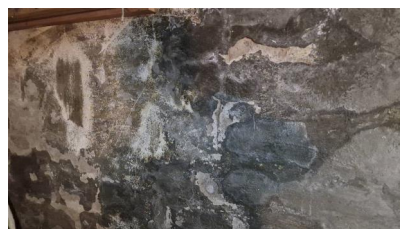
Fuktrelaterade skador noteras i utrymmet, förhöjda fuktindikeringar uppmättes.

Rekommenderas att göra en fördjupad undersökning för att konstatera orsak och omfattning, denna undersökning gäller garaget och den ovanliggande terrassen.
