**Fastighetsuppgifter**

Aspö-Edeby 2:36

Södra Viksängsvägen 5

| Uppdragsnummer | A32998 |

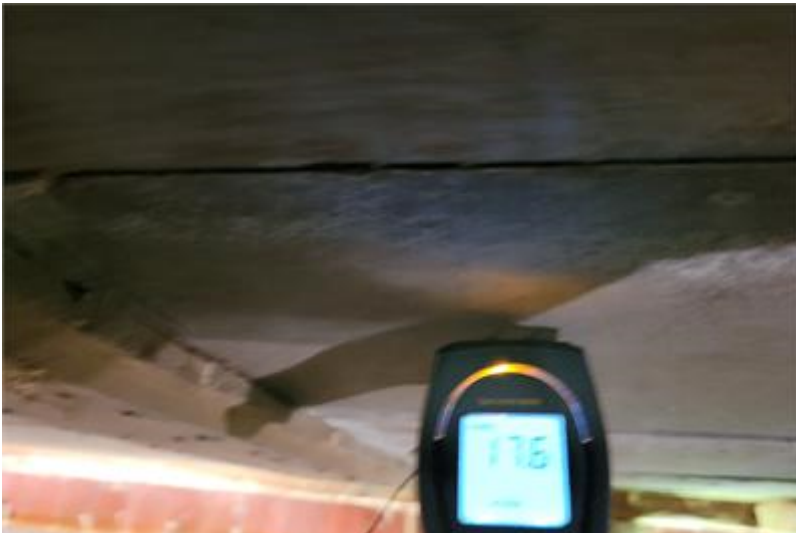
| Byggnadsdel | Krypgrund |
| Konstruktionsdel | Blindbotten |

Vid fuktkvotskontroll i blindbotten blev värdet ca 18 %fk och mikrobiell påväxt noterades. Det kritiska gränsvärdet för mikrobiell tillväxt brukar anges till ca 15-17% fuktkvot (FK).

Vidare teknisk undersökning rekommenderas.
