# Besiktningsprotokoll

Anticimex Försäkringsbesiktning i samarbete med Fastighetsbyrån

| Fastighetsadress:<br>Valldammsvägen 4 | |

| Besiktningsdatum:<br>2025-05-22 | Protokollnummer:<br>69006029 |

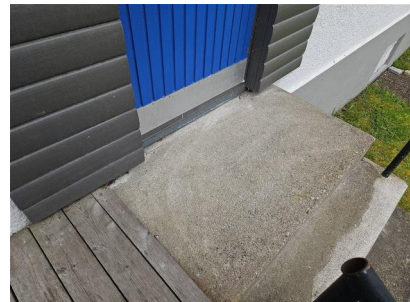
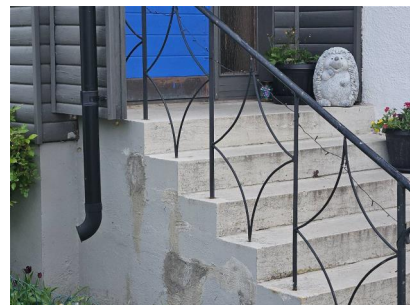
Trappan är motgjuten mot huset.

Eftersom trappan är motgjuten mot huset finns risk att vatten tränger in i anslutande konstruktioner vilket i sin tur kan leda till fuktrelaterade skador.

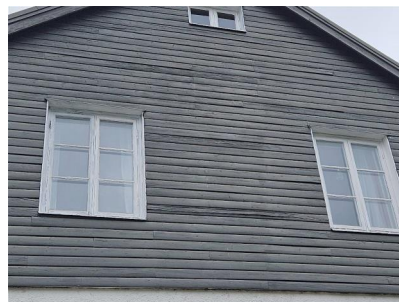
Glipor och vridna panelbrädor finns i fasaden. Någon ser ut att vara lite rötskadad.

Byt ut skadade brädor för att minska risken för underliggande skada.

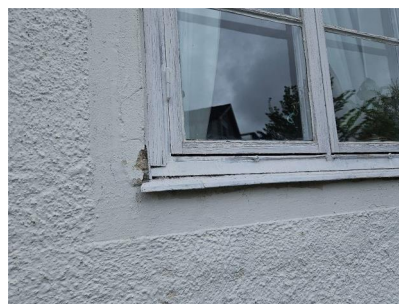
Fönster är i behov av målning/underhåll.

Fönsterbågar och fönsterkarmar där målningsbehov finns riskerar att få fukt- och rötskador på grund av sämre vattenavvisande förmåga.

För att öka livslängden på fönster rekommenderas målning och underhåll.

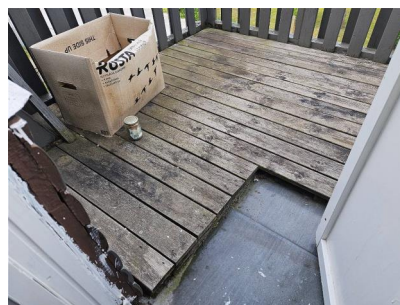
Taket under trallen kunde inte besiktas då trallen döljer takets yta.

Vi rekommenderas att trätrallen demonteras så att en kompletterande besiktning kan utföras.

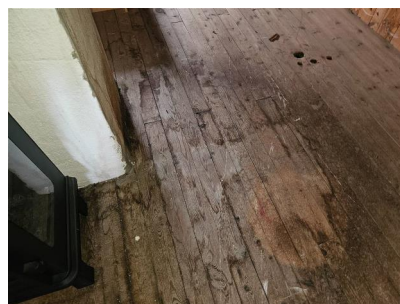
Gamla fuktfläckar finns på underlagstaket och på golvet runt murstocken. Fuktdikering visade normala värden.

Rekommenderar en fördjupad undersökning då taket är äldre.

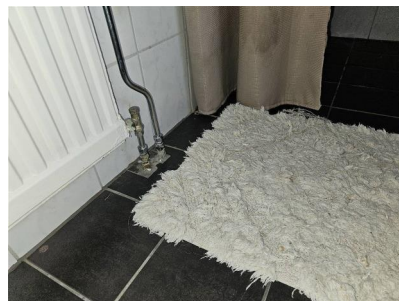
Rör genomföring finns i golv.

Rör genomföringar i golvet medför en ökad risk för att vatten tränger ner i omkringliggande konstruktioner och orsakar fuktskador.

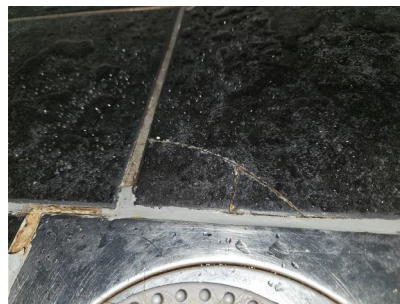
- Mindre spricka finns i klinkerplatta vid golvbrunnen. Den sitter även löst.

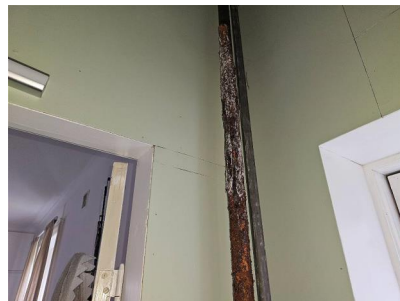
Rostigt rör som inte längre är i bruk.

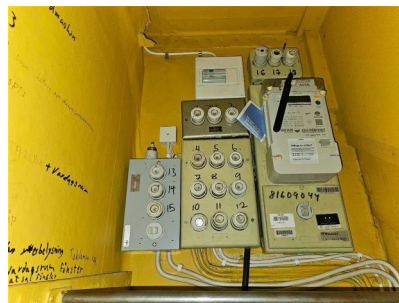
El-centralen har jordfelsbrytare.

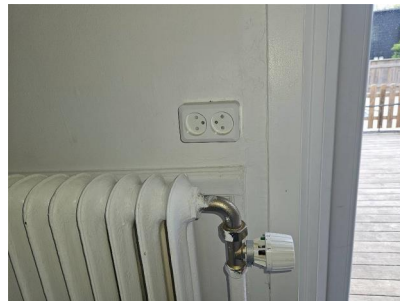
Jordade och ojordade eluttag finns i samma rum.

Elen blev inte åtgärdad i samband med renovering av köket.

När man blandar jordade och ojordade eluttag i samma rum finns det en ökad risk för personskador.

Kontakta en elektriker för kontroll och åtgärd.

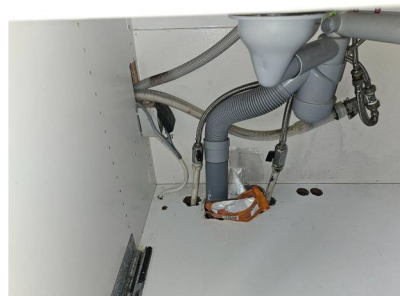
- Fuktskydd saknas i diskbänksskåp.

Utan fuktskydd är det svårt att upptäcka läckage från rörledningar. Vatten kan då tränga in i omkringliggande konstruktioner och orsaka fuktskador.

För att upptäcka eventuella läckage, installera ett fuktskydd.

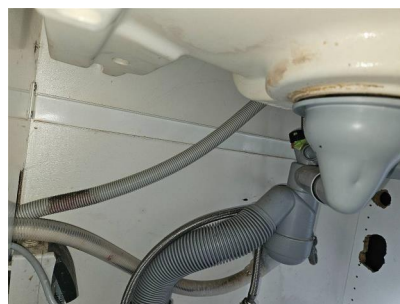
- Upphångningsbygel saknas på avloppslang från diskmaskinen.

När upphångningsbygel saknas ökar risken för brott på slangen med läckage som möjlig följd.

För att hindra brott på avloppsslang rekommenderas komplettering av upphångningsbygel.
