**Fastighetsuppgifter**

Morrarön 1:24

Vetevägen 8

## Bilaga 1

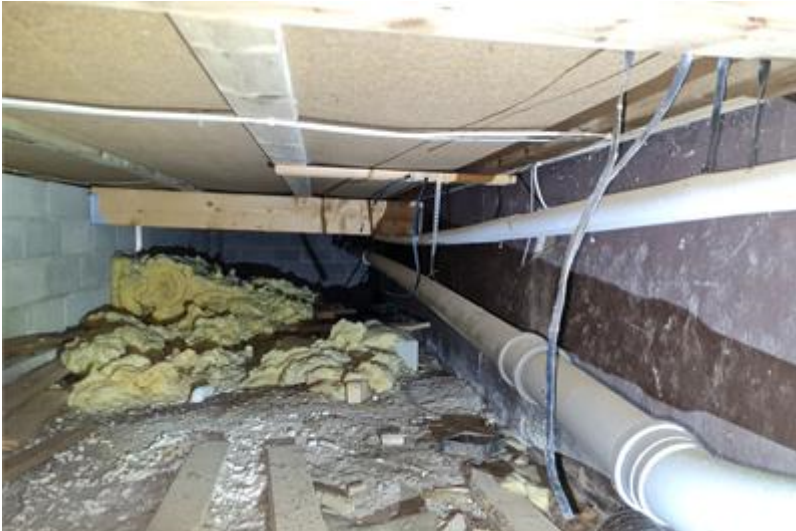
| Byggnadsdel | Krypgrund 1 och 2 |

En krypgrund är en riskkonstruktion med avseende på fukt- och mikrobiella skador. Skador har noterats och skadornas omfattning bör därför fastställas och åtgärdas. Se även info sista sidan. Pos. 10.

Vid flertalet fuktkvotsmätningar av trämaterial i bildbotten uppmättes värden till ca 19-21 % (FK). Det kritiska gränsvärdet för mikrobiell tillväxt brukar anges till ca 15-17% fuktkvot (FK).

En fortsatt teknisk undersökning rekommenderas.
