**Fastighetsuppgifter**

Tunnan 46

Furuvägen 51

## Bilaga 1 för kontroll av valda konstruktioner

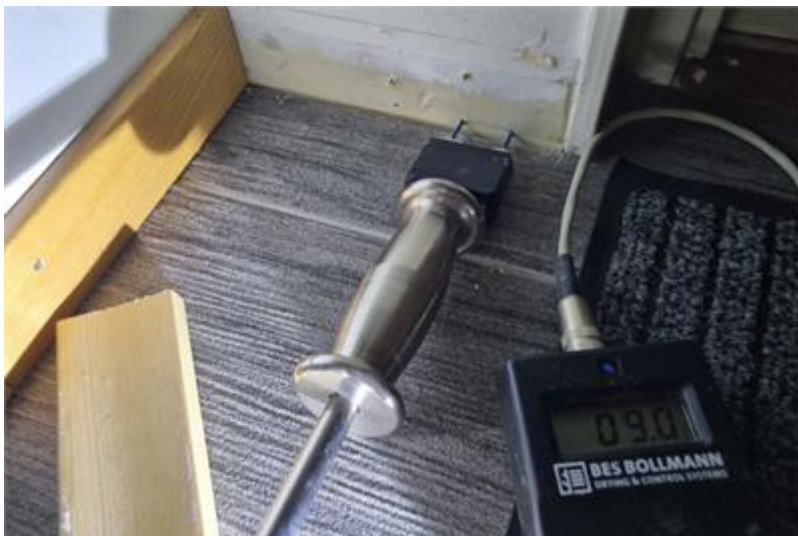
| Konstruktionsdel | Flytande golv/väggsyll |

| Konstruktionsuppbyggnad | Tunn-flytande golv på betongplatta utan överliggande isolering, träregelkonstruktion i väggstommar på betongplattan |

Det kritiska gränsvärdet för mikrobiell tillväxt brukar anges till ca 17% fuktkvot (FK).

Fuktkvot mättes i väggsyll till ca 9-10% FK.

Notera att stickprovsmässig undersökning är utförd samt att mätvärden normalt sett kan variera över årstiderna. För att säkert fastställa konstruktionens kondition och fuktstatus måste en mer omfattande undersökning utföras.
