# Besiktningsprotokoll

Anticimex Försäkringsbesiktning i samarbete med Fastighetsbyrån

| Fastighetsadress:<br>Kedjestigen 7 | |

| Besiktningsdatum:<br>2025-05-26 | Protokollnummer:<br>69034622 |

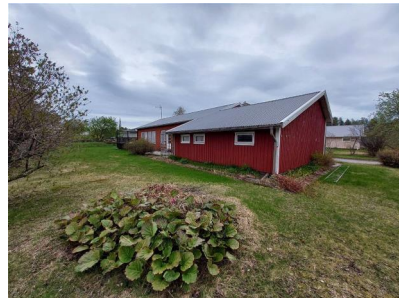
Lite blommor finns i anslutning till grundmur kring främst garage/ekonomidel.

När det finns rabatter och växter nära grundmuren finns risk att fukt stannar kvar i väggarna.

Området närmast huset rekommenderas att vara fritt från växtlighet.

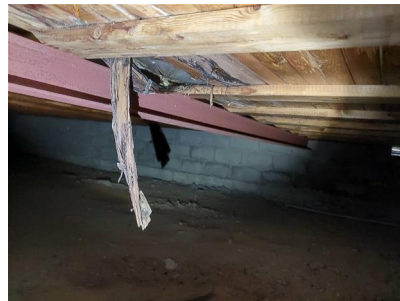
Pågående lokal vattenskada i grunden. Vatten droppar ner från trossbotten. Rötskador och mikrobiell påväxt finns i område kring skadan.

Jag rekommenderar kontakt med aktuell villa/hemförsäkringsbolag för bedömning om skadan är ersättningsbar eller inte.

VVS installatör rekommenderas att kontaktas för att kontrollera skador på ledning som orsakat skada och för att bedöma omfattning av reparation.

Följdsador kring läckageområdet (trossbotten, golvåsar etc) bör kontrolleras för att kunna bedöma omfattning av skadeområde och kunna göra rätt åtgärdsförslag.

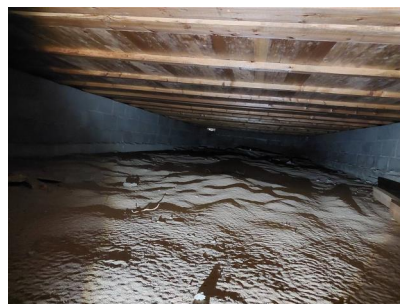
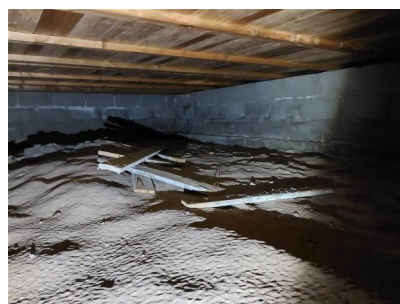
Vid kontroll av konstruktion i krypgrund noterades fuktvärden över kritisk fuktnivå och det förekommer mikrobiell påväxt på trossbotten.

- Impregnerad trä finns i grunden.
- Byggskräp/plank finns lämnad kvar i grunden.
- Plast på marken saknas.
- Saltutfällningar finns på delar av kantbalk av stenblock.

Fuktkvoten uppmättes till 17-18% stickprovsvis i trossbotten.

Relativa fuktigheten uppmättes till 70% vid 12 grader i luten till grunden.

De höga fuktvärdena och den mikrobiella påväxten innebär att grundens klimat under delar av året är för fuktigt. Detta kan i förlängningen leda till rötskador i konstruktionen. För att undvika detta så måste krypgrundens klimat bli torrare. Läs Anticimex faktablad om uteluftsventilerade krypgrunder för tips och råd.

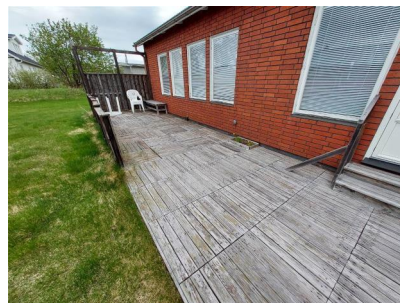
Altan och räcke är i behov av större underhåll/byte då rötskador, färgsläpp finns på delar av altanplattor och räcken.

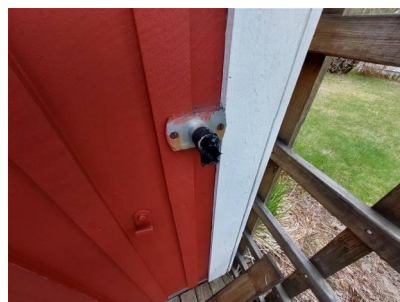
Vattenutkastaren är inte frostsäker.

När vattenutkastaren inte är frostsäker ökar risken för att den ska frysa sönder och orsaka vattenskada.

Byt till självdränerande vattenutkastare vilket innebär att den är frostsäker.

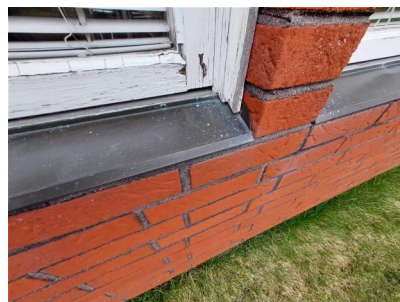
Alla äldre fönster är i behov av varierad målning/underhåll. Torrspäckor, kit- och färgsläpp förekommer allmänt på alla fönster.

Fönsterbågar och fönsterkarmar där målningsbehov finns riskerar att få fukt- och rötskador på grund av sämre vattenavvisande förmåga.

För att öka livslängden på fönster rekommenderas målning och underhåll.

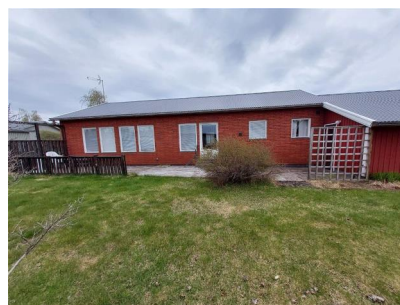
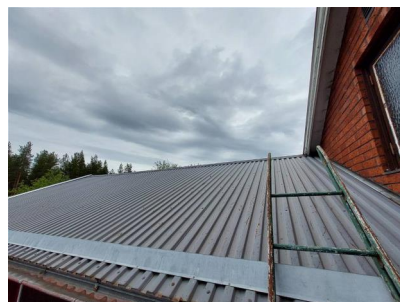
Tak kontrollerad från marken och via vinden.

- Yttertaket är äldre.
- Enstaka spikar sticker upp eller är snea. Rost förekommer på spikar.
- Stos till ventilationen är rostig.

Eftersom husets taktäckning är äldre har det ett minskat motstånd mot vatteninträngning. Detta i sin tur kan leda till fuktskador på träläkt och vidare ner i underliggande konstruktioner.

Rekommenderar att man gör en genomgång av samtliga spikar för att minska risk för läckage. Täta fackmässigt. Kontakt med takläggare rekommenderas vid osäkerhet.

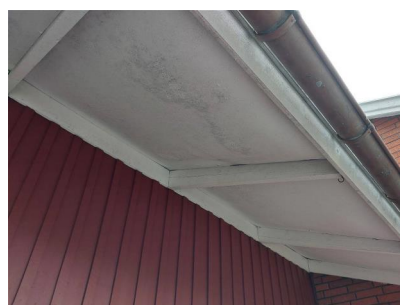
Vindskivor och underspikning är i behov av varierad underhåll.

- Torrsprickor och färgsläpp på vindskivor. Även mindre rötskador i ändträ.
- Underspikning/skivor har lätt mikrobiell påväxt kring garaget.

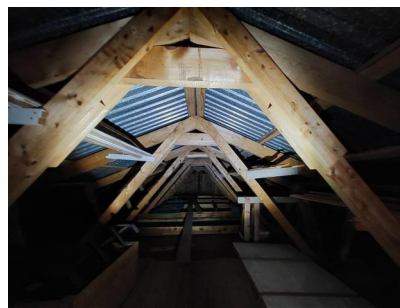
Underlagstak/kondensskydd saknas. Flertal mindre fuktfläckar finns på golvet i vinden pga. att kondens bildas på undersidan av plåt och sedan droppar vid väderväxling.

När kondenskydd saknas finns en ökad risk för fuktskador i de omkringliggande konstruktionerna.

Montering av underlagstak rekommenderas vid nästa takbyte.

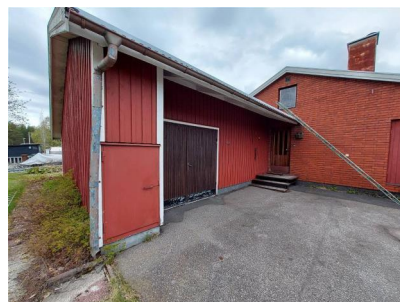
Fasadpanelen på ekonomidel/garaget, fönster och port är i behov av målning/underhåll då färgsläpp förekommer.

För att öka livslängden på träkonstruktioner rekommenderas målning och underhåll.

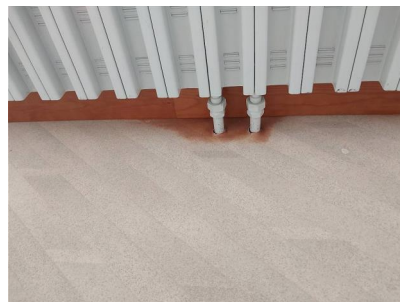
Huset är i genomgående äldre skick och standard.

- Lukt av äldre byggmaterial känns vid inträde in i huset.
- Golvknarr förekommer i huset.
- Äldre ytskikt på väggar och golv. Slitage på innerdörrar och rörelsesprickor finns på tapeter.
- Missfärgningar finns kring radiatorrör på plastmatta pga. värme som värmt upp lim i mattan.

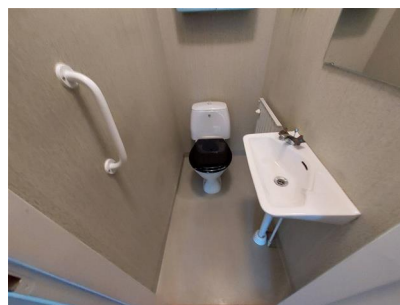
Våtutrymmet har äldre yt-/tätskikt och otätheter finns i golvatta kring rör genomföringar.

Då otätheter finns i golvattan ökar risk för skador i omkringliggande konstruktioner om läckage skulle uppstå.

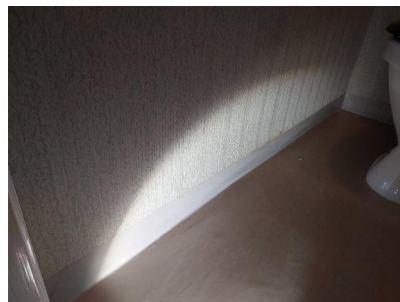
Vägg och golvatta släppt från väggen. Inga förhöjda fuktindikationer uppmättes i WC.

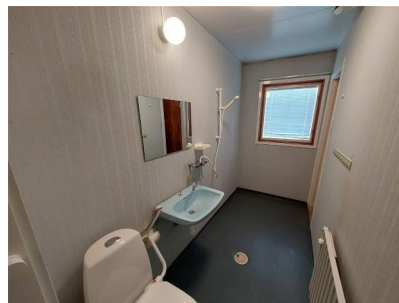
Utrymmet är äldre och har passerat tiden för sin tekniska livslängd.

- Våtutrymmet har äldre yt-/tätskikt. Skarvar och otätheter finns i väggmatta duschplats. Ojämnheter finns på vägg uppe mot taket.
- Äldre golvbrunn.
- Rör genomföringar i golv.

Renovering av utrymmet rekommenderas om man ska nyttja rummet fullt ut med dusch. Kontakta en behörig våtrumsentreprenör.

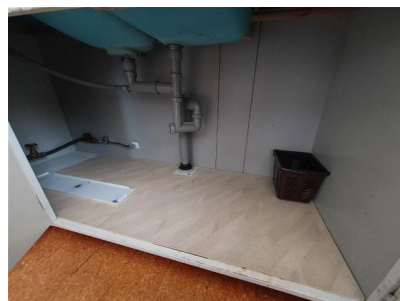
Vattentätt fuktskydd saknas i diskbänkskåp.

Utan fuktskydd är det svårt att upptäcka läckage från rörledningar.

För att upptäcka eventuella läckage, installera ett fuktskydd.

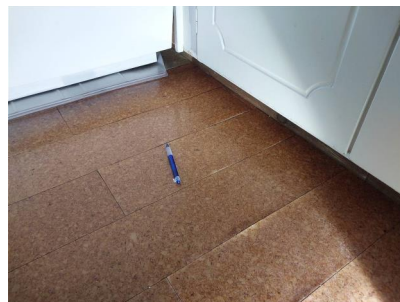
Lätt svällda skarvar på golvet framför diskbänkskåpet. Torrt vid kontroll.

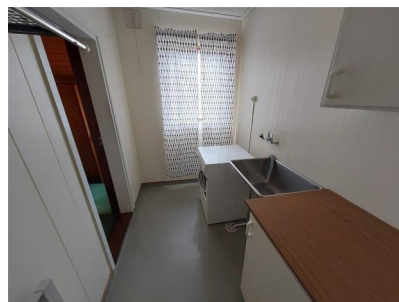
- Våtutrymmet har äldre yt-/tätskikt och golvbrunn.

- Otäta rörgenomföringar finns i golvet.

Eftersom funktionen, som innebär att ytskiktet/tätskiktet ska vara vattentätt, kan vara nedsatt finns en ökad risk att vatten tränger igenom ytskiktet/tätskiktet med vattenskador i omkringliggande konstruktioner som följd.

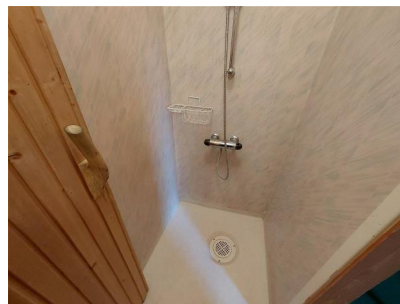
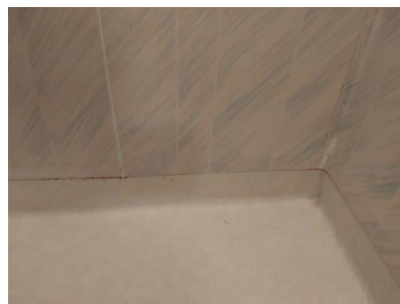
Våtutrymmet har äldre yt-/tätskikt.

-Mindre otätheter finns på väggmatta.

Eftersom funktionen, som innebär att ytskiktet/tätskiktet ska vara vattentätt, kan vara nedsatt finns en ökad risk att vatten tränger igenom ytskiktet/tätskiktet med vattenskador i omkringliggande konstruktioner som följd.

Täta otätheter fackmässigt rekommenderas.

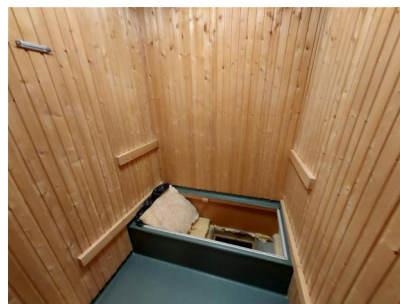
- Golvbrunn saknas i bastu.

- Lucka till krypgrunden och vattenmätare finns inne i bastu under bänkar, inbyggd i en låda.
