# Besiktningsprotokoll

Anticimex Försäkringsbesiktning i samarbete med Fastighetsbyrån

| Fastighetsadress:<br>Rud Byggningen | |

| Besiktningsdatum:<br>2025-05-26 | Protokollnummer:<br>69013728 |

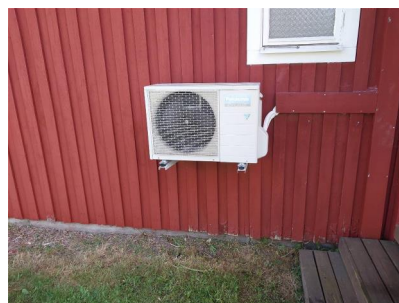
Kondensvatten från luftvärmepumpens utedel leds inte bort från husgrunden.

Detta medför ökad risk för att vatten tränger in i anslutande konstruktioner, vilket i sin tur kan leda till fuktrelaterade skador. Observera att besiktning av byggnadens värmesystem eller värmepumpen inte har ingått i uppdraget.

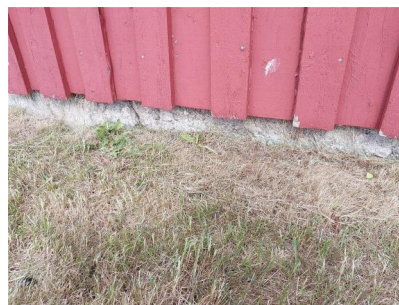
Sprickor samt ojämnheter förekommer i sockel, se foto.

Dessa bedöms inte ha lett till bakomliggande skador.

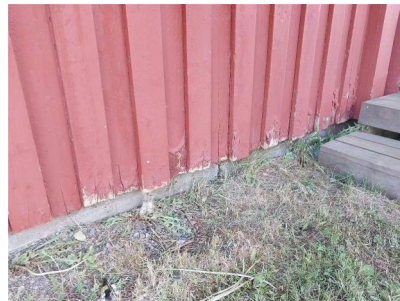
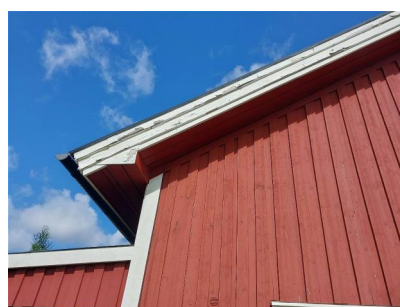
Fasadpanelen/vindskivor/trädetaljer är i behov av målning/underhåll, färgsläpp samt rötskador förekommer.

Fasadbeklädnad och träkonstruktioner där målningsbehov finns riskerar att få fukt- och rötskador på grund av sämre vattenavvisande förmåga. För att öka livslängden på fasadbeklädnaden rekommenderas målning och underhåll. I samband med ommålning rekommenderas att de rötskadade panelbrädorna byts ut.

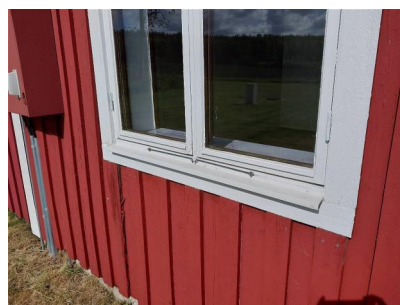
Vissa fönster är i behov av målning/underhåll, färg samt kittsläpp förekommer.

Fönsterbågar och fönsterkarmar där målningsbehov finns riskerar att få fukt- och rötskador på grund av sämre vattenavvisande förmåga.

För att öka livslängden på fönster rekommenderas målning och underhåll.

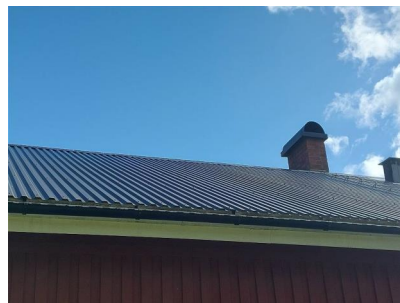
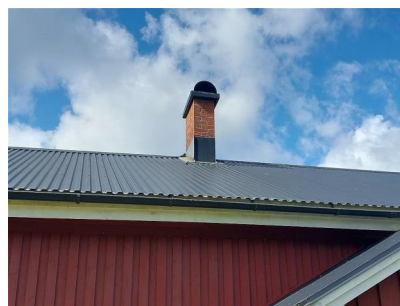
Yttertaket är äldre, rostiga uppkrypna spikar förekommer på plåttaket, se även foton.

Plåttak, plåtdetaljer har enligt vår bedömning en begränsad livslängd. Eftersom husets taktäckning är äldre har det ett minskat motstånd mot vatteninträngning. Detta i sin tur kan leda till fuktskador på träläkt och vidare ner i underliggande konstruktioner.

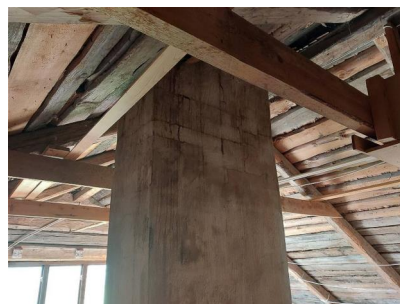
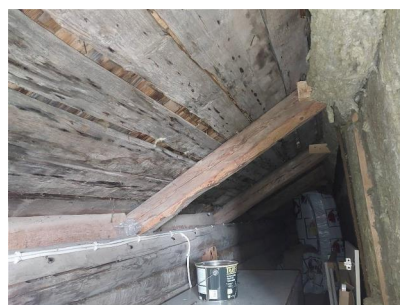
Vid kontroll av vindsutrymmena uppmättes fuktvärden under kritisk fuktnivå för mikrobiell tillväxt och en normal lukt upplevdes. Fläckar/missfärgningar förekommer på underlagstak/murstocken, se även foton. Rekommenderas att hållas under uppsikt för att se om åtgärdsbehov föreligger.

Fuktkvoten i takbjälkar uppmättes till mellan 8-9%. Det finns risk för mikrobiell tillväxt om den relativa fuktigheten (RF) i den omgivande luften är över 75 %. I furuvirke motsvarar det en fuktkvot (FK) på 17 %.

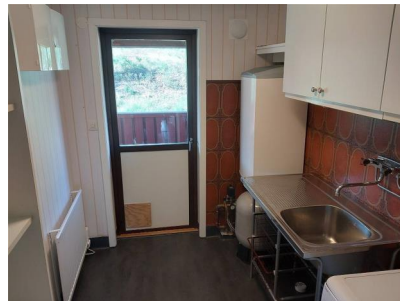
Äldre väggbeklädnad av tapet/plastmatta förekommer i utrymmet, den nya plastmattan på golv är uppvikt på väggbeklädnaderna. Frånluftsfläkt finns ej i utrymmet, se även foto.

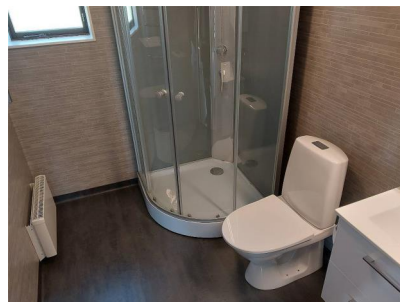
Fuktindikering i utrymmet gav inga förhöjda fuktindikationer med hänsyn tagen till konstruktionen.
