**Fastighetsuppgifter**

Inga 6

Prästlyckevägen 5

Byggnadsbeskrivning  
2-planshus med källare

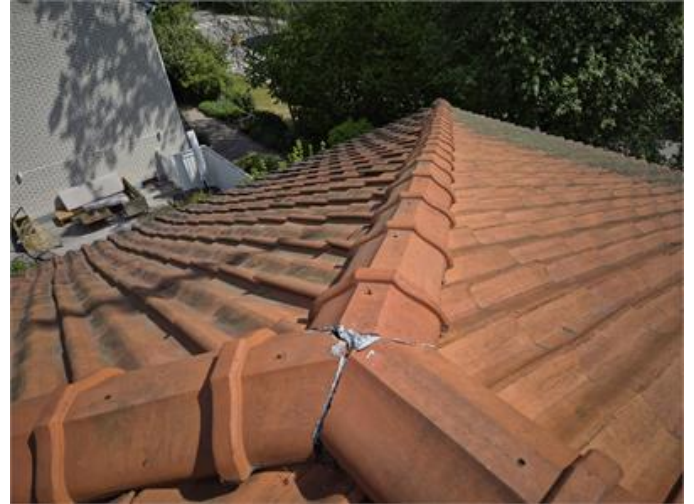
| Besiktningsresultat | | | | | |
|---|---|---|---|---|---|
| Tak | X | | | | Åldern på takpannor är oklart. Vid besiktning från vindsluckan noterades inga skador/brister. |

Bild över del av yttertaket.
