# Besiktningsprotokoll

Anticimex Försäkringsbesiktning i samarbete med Fastighetsbyrån

| Fastighetsadress:<br>Bobergs Gård 114 | |

| Besiktningsdatum:<br>2025-05-26 | Protokollnummer:<br>69014900 |

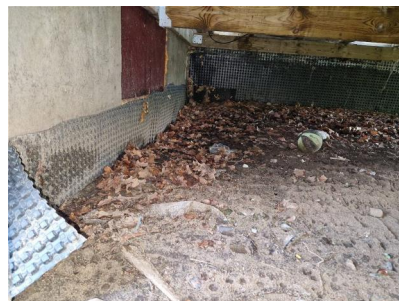
Utvändigt fuktskydd ligger oskyddat ovan mark.

Risk finns att det utvändiga fuktskyddet skadas och funktionen försämras.

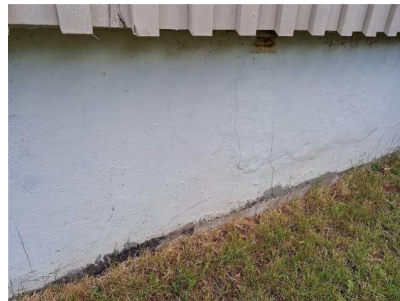
Sprickor finns i grundmuren.

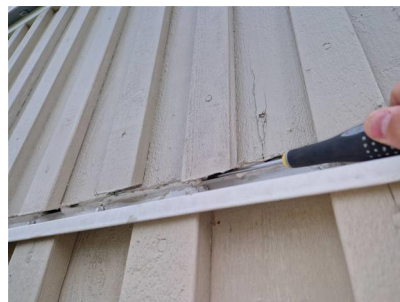
Otättheter noteras vid fasadens midjeplåtar.

Risk finns att vatten tränger in vilket kan medföra fuktrelaterade skador i omkringliggande konstruktioner.

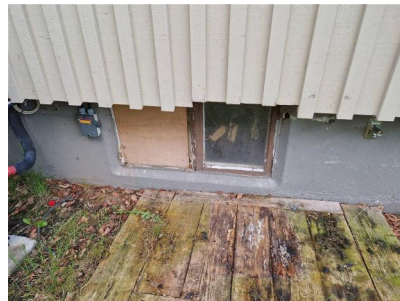
Åt norr saknas ett källarfönster.

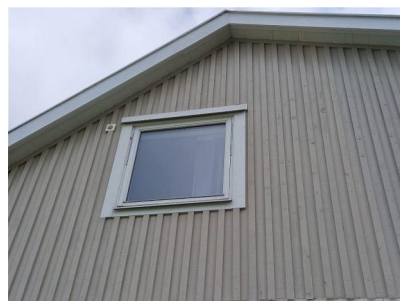
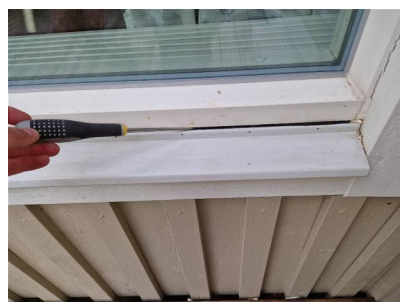
Överbleck är felaktigt monterade på undersidan av foderbrädorna. Underbleck åt öster är bristfälligt monterade, saknar uppvik vid infästningar och otätheter finns. Toalettens underbleck har för kort utstick.

Detta medför en ökad risk för att vatten kan rinna in och orsaka fuktrelaterade skador i omkringliggande konstruktioner.

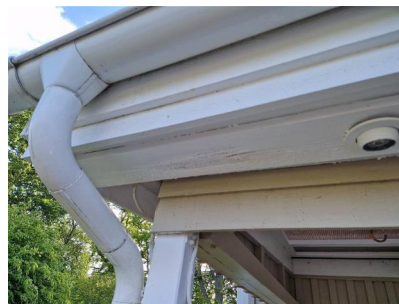
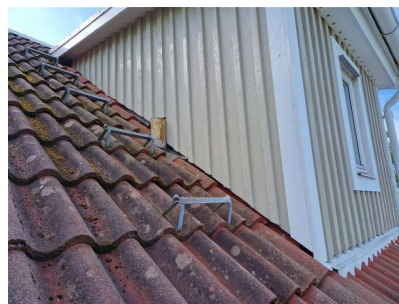
Otättheter finns mellan avloppsluftsruör och takpannor. Anslutning mellan takkupan och taket är bristfälligt utförd bland annat genom att täckplåtar saknas samt att avloppsluftsruörens rör är placerat strax intill takkupans vägg.

Rötskador finns i några enstaka vindskivor och färgsläpp förekommer från takplåtar.

En rötskada finns i entrétaket.

Då brister/otättheter finns utvändigt samt att missfärgningar noterats i underliggande konstruktioner rekommenderas att behörig fackman kontaktas för kontroll och bedömning av lämpliga åtgärder.

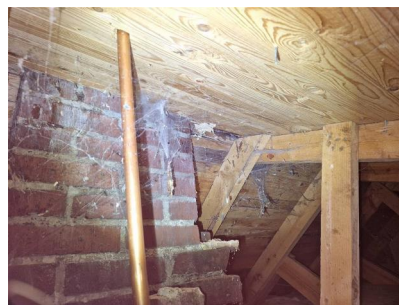
Vinden är endast inspekterad från vindsluckan då landgång saknas. Missfärgningar finns i yttertakets insida intill skorstenen.

Det rekommenderas att landgång monteras och att kontakt tas med fackman för kontroll av orsaken samt omfattningen av missfärgningarna samt hela vindstrymmet.

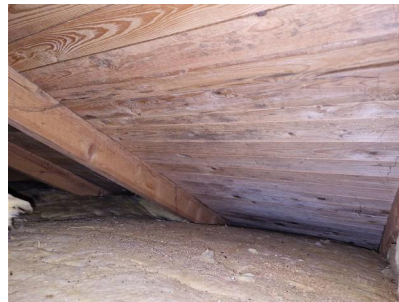
Vindsluckan är inte lufttät. Vindsbjälklaget är tilläggsisolerat och mikrobiell påväxt finns på underlagstaket.

Detta kan vara ett tecken på att vinden tillförs fukt inifrån bostaden. Observera att besiktning av bostadens ventilationssystem inte har ingått i uppdraget.

För att komma tillrätta med detta kan fukttillförseln inifrån bostaden behöva minskas. Det kan göras genom att ventilationen i bostaden förbättras samt att eventuella otätheter i vindsbjälklaget (tak-/väggvinklar, taklucka med mera) tätas. Läs Anticimex faktablad om uppvärmda vindsutrymmen för tips och råd.

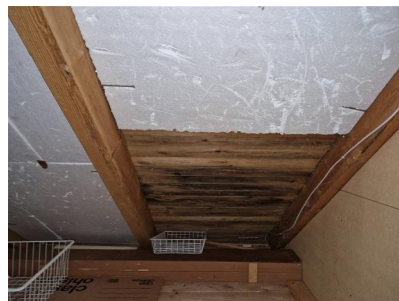
På yttertaketets insida är cellplastisolering monterad utan luftspalt. Mikrobiell påväxt finns på yttertaketets insida.

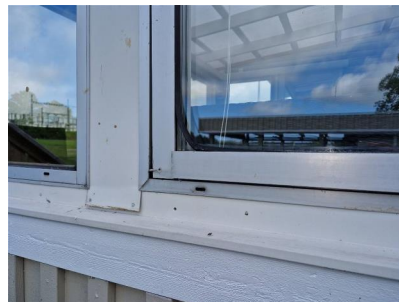
Ett fönsterglas är sprucket och en fönsterbåge är fastskruvad.

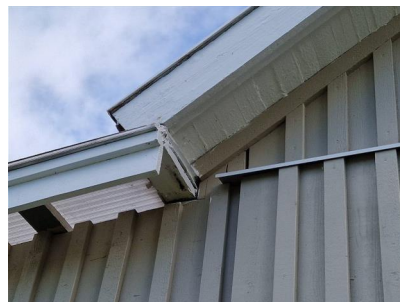
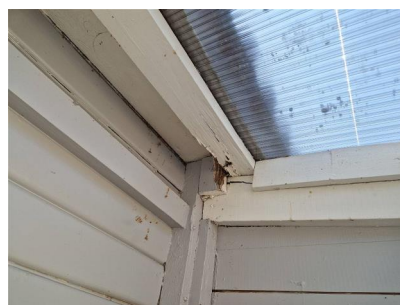
Otättheter finns vid takets anslutning mot husfasaden och på insidan noteras en rötskada i takkonstruktionen.

Det rekommenderas att kontakt tas med fackman för kontroll samt för bedömning av lämpliga åtgärder.

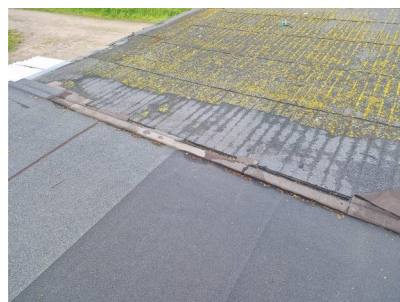
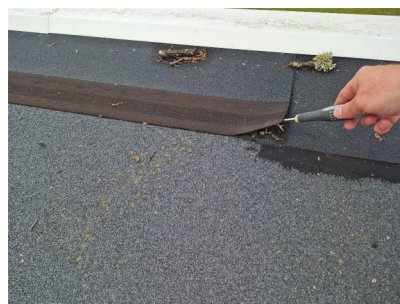
Ytterdörren är rötskadad i nederkant samt saknar ett tröskelbleck. I takutsprånget finns uppsvällda skivor. Ett trasigt fönsterglas finns åt norr.

Monteringen av pappen på yttertaket är bristfälligt utfört. Otättheter finns vid anslutningen till carporten och lokalt har pappen lossnat från underlaget.

Detta medför ökad risk för fuktrelaterade skador i underliggande konstruktioner.

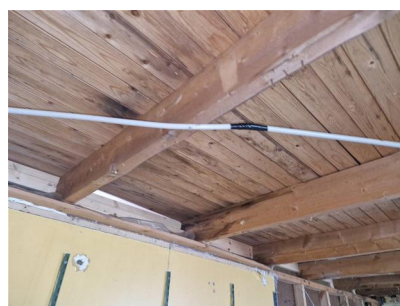
I garaget upplevs en svag mikrobiell lukt. Missfärgningar/mikrobiell påväxt finns i yttertakets insida. Fuktindikering utfördes mot missfärgningarna utan anmärkning.

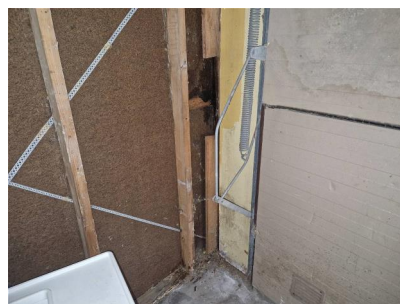
Lokalt åt nordväst noteras missfärgningar i syllén samt i väggen. Vid fuktindikering mot missfärgningarna påvisas förhöjda fuktindikationer.

För att utreda orsaken till och omfattningen av skadorna rekommenderas en fördjupad undersökning.

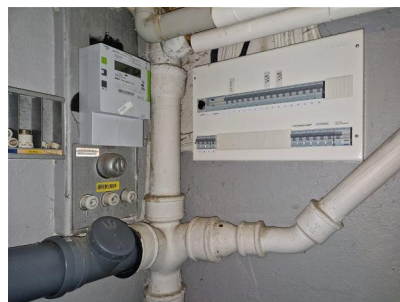
Delar av elanläggningen i huset är äldre. Gruppförteckning över elcentralen finns inte.

Äldre elanläggningar och elkablar är en säkerhetsrisk som kan orsaka både personskador och brand.

Kontakta en elektriker för kontroll och åtgärd.

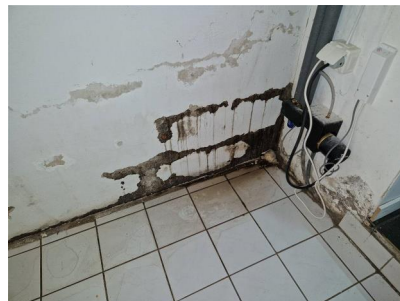
Puts- och färgsläpp förekommer från källarväggar. Lokalt åt söder i tvättstugan noteras även fuktgenomslag från väggen.

Puts- och färg som släppt från underlaget invändigt på källarytterväggarna är ett tecken på att källarens utvändiga fuktskydd inte längre fungerar tillfredsställande.

För att åtgärda detta måste källarens utvändiga fuktskydd förbättras. Läs Anticimex faktablad om källare för tips och råd.

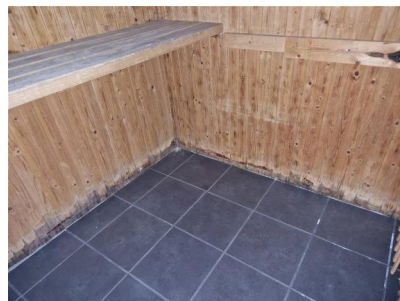
I utrymmet finns påreglade ytterväggar. Panelen är också monterad mot golvet. Panelen är missfärgat längs golvet och vid fuktindikering mot missfärgningarna påvisas förhöjda fuktindikationer.

Det rekommenderas att de skadade/olämpliga konstruktionerna rivs ut och att frilagda ytor rengörs och desinficeras noggrant. Om sedan nya ytskikt önskas är det viktigt att en fukt- och luktsäker konstruktion väljs.

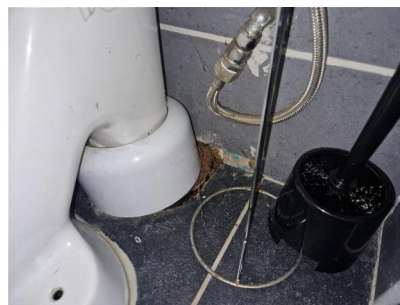
Otättheter finns i golvet vid toalettstolens avloppsrör och inget tätskikt noteras.

Vid eventuellt läckage ökar risken för fuktrelaterade skador.

Vid fuktindikering som utfördes i utrymmet påvisades inga förhöjda fuktindikationer.

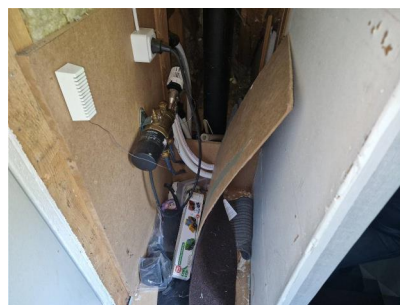
Rörslits saknar vattentät botten.

En rörslits ska ha en vattentät botten och vara försedd med skvallerrör. När det saknas ökar risken för att ett läckage inte upptäcks i tid. Det kan leda till fuktskador i omkringliggande konstruktioner.

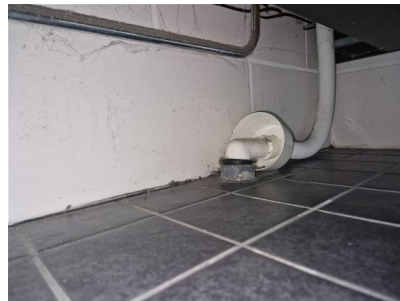
Rör genomföring finns för nära vägg/ golv.

Det finns risk att tätskiktet inte har kunnat anslutas på ett rätt sätt, vilket kan leda till fuktskador.

Vid fuktindikering som utfördes i utrymmet påvisades inga förhöjda fuktindikationer.
