# Besiktningsprotokoll

| Fastighetsbeteckning:<br>Slättermannen 2 | |
| Fastighetsadress:<br>Plogvägen 11 | |

| Besiktningsdatum:<br>2025-05-23 | Protokollnummer:<br>69016953 |

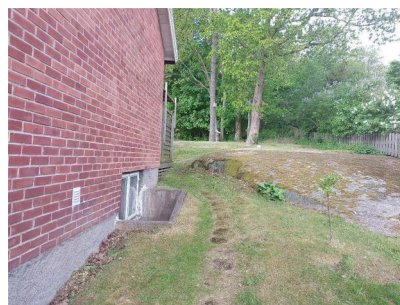
Marken lutar mot huset på baksidan. (Berg).

Detta innebär en ökad fuktbelastning mot grunden vilket i sin tur kan orsaka fuktskador i huset.

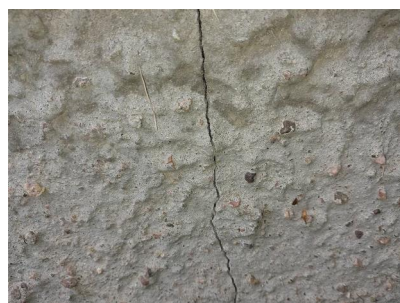
Sprickor finns i sockel.

Dessa bedöms inte ha lett till bakomliggande skador.

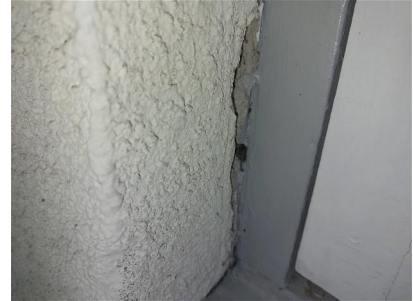
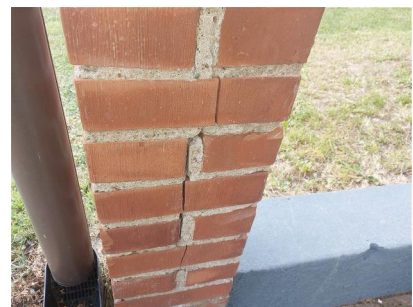
Putsad fasad har lokala sprickor runt fönster och en tegelplint på framsidan.

Risk finns att vatten tränger in i bakomvarande putskonstruktion med fuktrelaterade skador som följd.

Det rekommenderas att man kontrollerar sprickorna i tegelplinten på framsidan då den delvis är bärande.

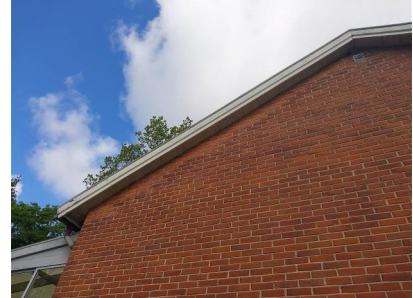
Vindskivor mot söder är i behov av målning/underhåll.

Fasadbeklädnad och träkonstruktioner där målningsbehov finns riskerar att få fukt- och rötskador på grund av sämre vattenavvisande förmåga. För att öka livslängden på fasadbeklädnaden rekommenderas målning och underhåll.

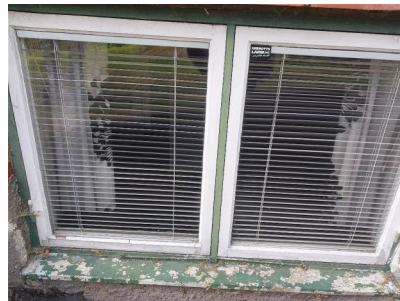
Ett par fönster är i behov av målning/underhåll.

Fönsterbågar och fönsterkarmar där målningsbehov finns riskerar att få fukt- och rötskador på grund av sämre vattenavvisande förmåga.

För att öka livslängden på fönster rekommenderas målning och underhåll.

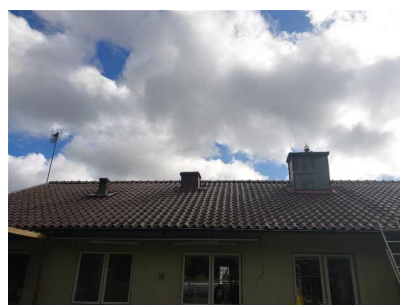
Oklart hur gammalt taket är. Inga brister på takpannorna kunde ses vid besiktningen. Dessa tak har en genomsnittlig teknisk livslängd på cirka 45-50år och bedöms idag vara runt 30-35 år gammalt.

Lokala färgsläpp noterades på plåtar.

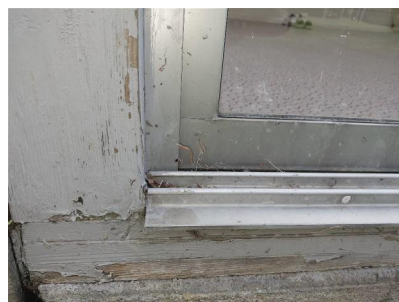
Uterummet är ouppvämt och oisolerat.

Fasaden på utsidan är i behov av målning.

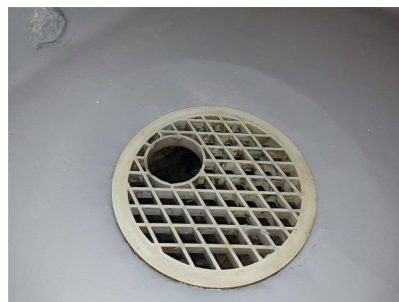
Gjutjärnsbrunnen är rostangripen.

Det finns risk att golvbrunnen rostar sönder.

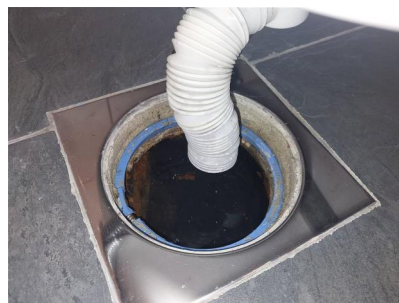
Golvbrunnen och avloppen är inte utbytta i samband med renovering.

Risk finns att det nya tätskiktet inte har kunnat anslutas till golvbrunnen på ett riktigt sätt, vilket kan leda till fuktskador i omkringliggande konstruktioner.
