**Fastighetsuppgifter**

Välås 4:8

Holmas Väg 75

| Besiktningsdatum | 2025-05-27 |

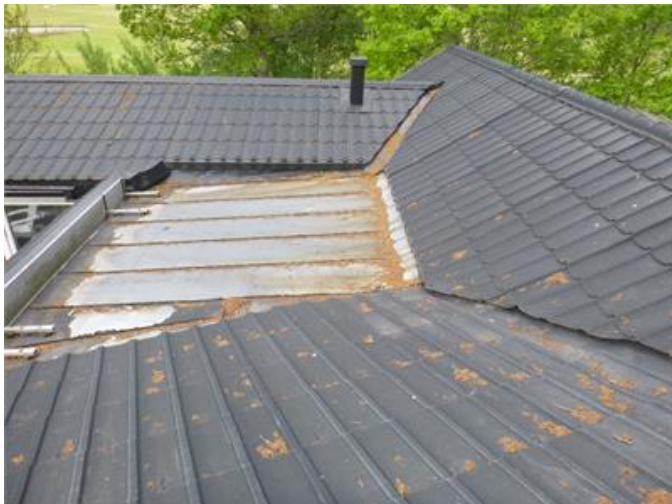
| Besiktningsresultat | | | | | |
|---|---|---|---|---|---|
| Tak | | x | | | Taktäckningen bedöms vara av äldre standard/datum. Plåttäckningen är i behov av målning/underhåll. Se kommentar/riskanalys. Bild 1 |

Om taktäckningen är av äldre standard/datum kan det ha ett minskat motstånd mot vatteninträngning. Detta i sin tur kan leda till fuktskador som kan påverka byggnaden negativt.

Bilden visar vy av tak.

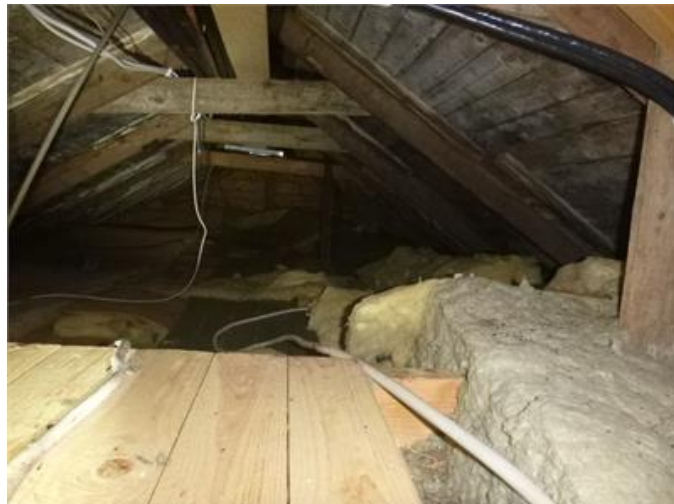
| Besiktningsresultat | | | | | |
|---|---|---|---|---|---|
| <b>Vind</b> | | x | | | Mikrobiell påväxt/missfärgningar förekommer i utrymmet, se kommentar/riskanalys. Bild 2 (Vinden är besiktigad ifrån landgången). |

Om det finns brister i tätningen mellan ett kallt och ett varmt utrymme finns det en risk att relativt varm och fuktig luft kommer ut från det varma utrymmet till det angränsande kalla utrymmet och träffar en kall yta och kondenserar. Missfärgning på yttertakskonstruktionen är en indikering på att inneluften har kommit ut i vinden så att ett gynnsamt klimat för en mikrobiell tillväxt har uppstått. Det kan vara en indikering på att ventilationen inomhus är undermålig. Får detta fortgå finns det en risk att man kan få skador på konstruktioner som i en förlängning påverkar byggnaden negativt. Konturerna på missfärgningarna kan t.ex. ritas in för att få en bättre kontroll över missfärgningarna, skulle de öka i omfattning bör kontakt tas med en fackman för vidare kontroll/åtgärd.

Bilden visar vy av vind.

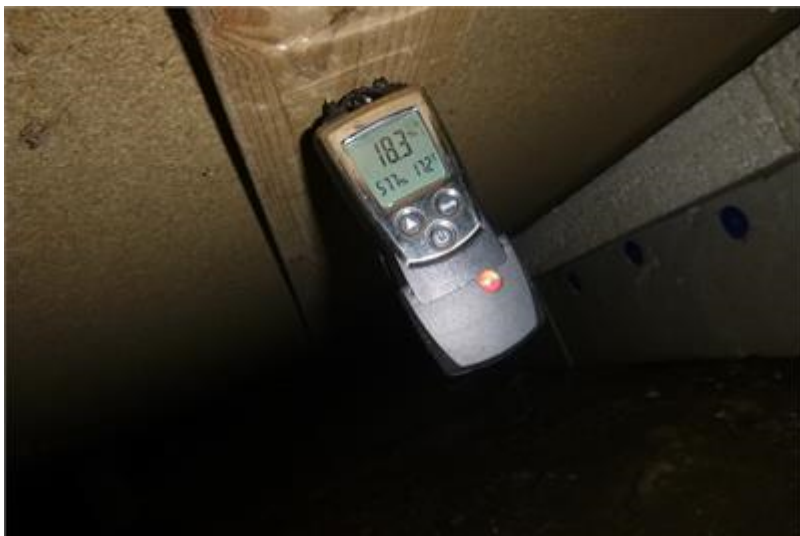
Det kritiska gränsvärdet för mikrobiell tillväxt är ca 17% fuktkvot i trä.

Vid kontroll av konstruktion mättes fuktkvoter stickprovsvis i trossbottens undersida till mellan 18- 19% fuktkvot. Mikrobiell påväxt samt träskyddsbehandlat material förekommer i utrymmet. En avvikande lukt kunde kännas i bostaden vid besiktningsstillfället.

(Plintgrunden är besiktigad utifrån p.g.a. trångt utrymme i grunden).

Notera att stickprovsmässig undersökning är utförd. För att säkert fastställa konstruktionens uppbyggnad, kondition och fuktstatus måste en mer omfattande undersökning utföras.

Det rekommenderas att denna besiktning kompletteras med en fördjupad undersökning för att utreda orsaken till samt omfattningen av de fuktrelaterade skadorna/bristerna.
