# Besiktningsprotokoll

Anticimex Försäkringsbesiktning i samarbete med Fastighetsbyrån

| Fastighetsadress:<br>Hillevägen 166 | |

| Besiktningsdatum:<br>2025-05-23 | Protokollnummer:<br>69031441 |

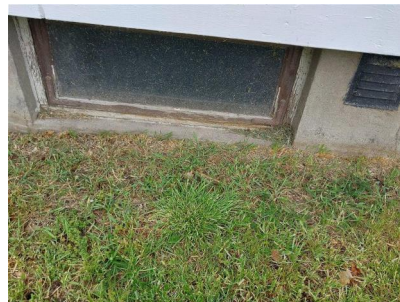
På källarfönstren (ej utbytta) finns ett underhållsbehov.

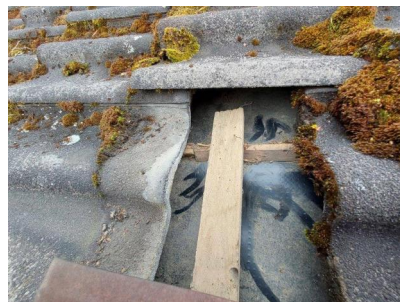
Besiktning av yttertaket har genomförts från marken samt från takluckan via vinden. Viss mossväxt observerades mot norra sidan. Mossan bör städas bort då vattnet binds mot takpannorna.

Vid stickprovslyft av några takpannor noterade jag att det finns en gummiduk som kondensskydd under dessa takpannor. Duken ser ut att vara i ett bra skick. En trasignockpanna observerades i anslutning till takluckan och den bör bytas ut.

När taket renoverades är inte känt men tänkbart kan vara 1980-talet utifrån att huset köptes av nuvarande fastighetsägare 1992 och att tidigare ägare bodde i huset mellan 1990-1992. Rådet är att ha taket under uppsikt och byta ut trasiga takpannor när det behövs, städa bort mossan och säkerställa att det är tätt vid genomföringar.

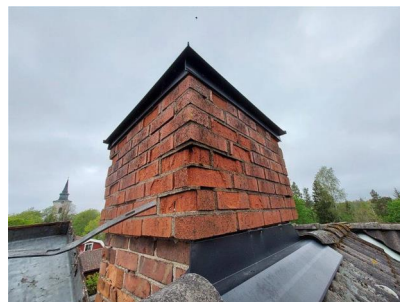
På skorstenen observerade jag att bitar lossnat ur några tegelstenar.

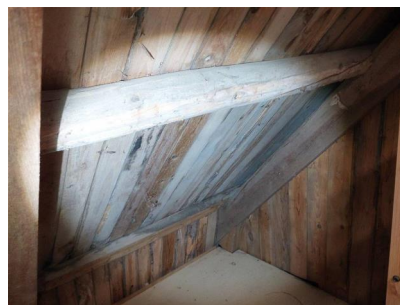
Vid stickprovskontroll av vinden har fuktvärden under kritisk fuktnivå för mikrobiell tillväxt uppmätts, dock förekommer mindre påväxt på underlagstaket.

Det finns risk för mikrobiell tillväxt om den relativa fuktigheten (RF) i den omgivande luften är över 75 %. I furuvirke motsvarar det en fuktkvot (FK) på 17 %. Fuktkvoten uppmättes till ca 8 % på insida yttertak.

Påväxten är ett tecken på att vinden tillförs eller har tillförts fukt inifrån bostaden. Observera att besiktning av bostadens ventilationssystem inte har ingått i uppdraget.

För att komma tillrätta med detta kan fukttillförseln inifrån bostaden behöva minskas. Det kan göras genom att ventilationen i bostaden förbättras samt att eventuella otätheter i vindsbjälklaget (tak-/väggvinklar, taklucka med mera) tätas. Läs Anticimex faktablad om uppvärmda vindsutrymmen för tips och råd.

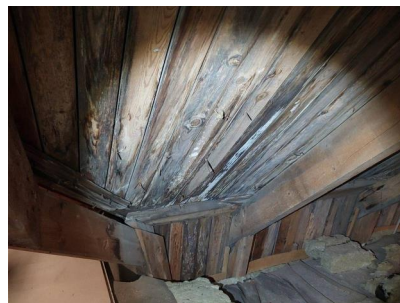
I vindsutrymmet observerade jag fuktfläckar på underlagstaket på några ställen. Det är inte ovanligt att fuktfläckar finns på insida yttertak i ett äldre vindsutrymme. Svårigheten är att kunna datera fläckarna. Vid besiktningen kunde inga avvikande fuktvärden uppmätas och eftersom yttertaket sannolikt renoverats, bedöms fläckarna ha uppstått innan takrenoveringen.

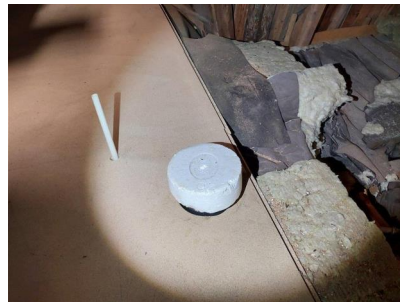
På vinden finns en vakuumventil monterad på avloppsventilationsröret. Ventilens funktion är att utjämna tryckskillnader som uppstår i husets avloppssystem. Ibland fastnar locket öppet på ventilen vilket då kan medföra att varm, fuktig luft leds ut och skapar kondensproblem. Man upptäcker ofta brister med vakuumventiler genom att avloppslukt uppstår. Lösningen är då att byta ut ventilen.

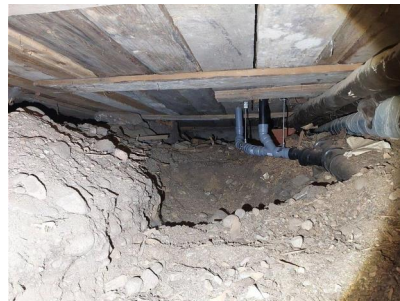
Krypgrunden är begränsat åtkomlig för besiktning på grund av svårigheter med framkomligheten. Visst byggsplill observerades på markytan och byggsplillet bör städas bort. Vid stickprovskontroll av konstruktionen i krypgrund uppmättes fuktvärden under kritisk fuktnivå för mikrobiell tillväxt och normal lukt upplevdes.

Det finns risk för mikrobiell tillväxt om den relativa fuktigheten (RF) i den omgivande luften är över 75 %. I furuvirke motsvarar det en fuktkvot (FK) på 17 %. Fuktkvoten i undersidan golvbjälklag uppmättes till ca 9 %.

Golvbjälklaget ovan den uteluftsventilerade krypgrunden riskerar att drabbas av fuktskador på grund av naturlig fuktpåverkan. Detta kan i sin tur leda till mikrobiella skador (angrepp av mikroorganismer) som kan leda till att mikrobiell lukt sprids till boendemiljön.

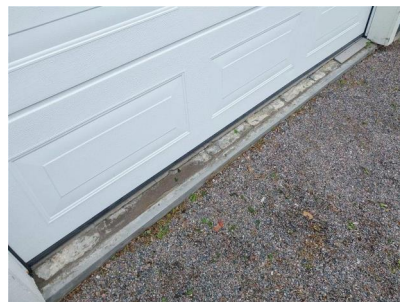
Vid garageportarna har klinkerplattor delvis lossnat vid inträdet till garaget.

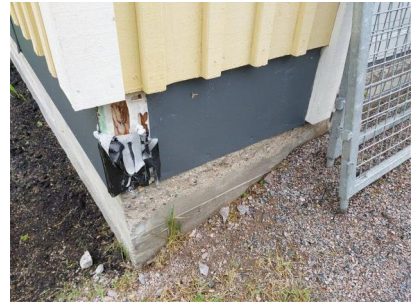
Mot det vänstra ytterhörnet vid garageportarna finns otätheter i kanten på fasad/sockel. Detta bedöms inte ha lett till bakomliggande skador men bör åtgärdas.

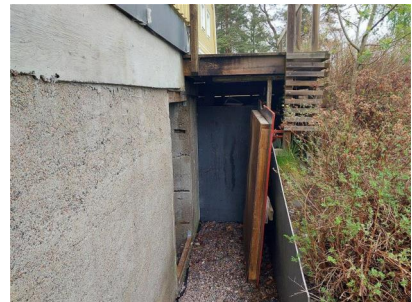
Det finns ett förrådsutrymme/källare med ingång från baksidan av garaget. För att få ett torrare utrymme bör en dörr monteras.

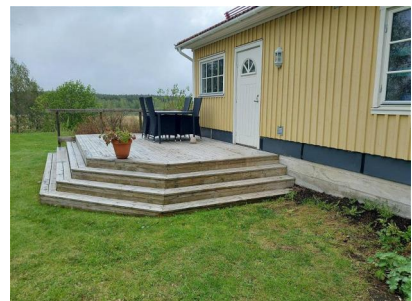
En vidbyggd altan är i behov av underhåll.

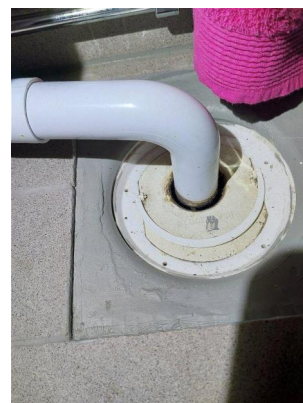
I toalettutrymmet i gästrummet observerade jag att tätskikt/klämring saknas vid golvbrunnen. Eftersom det finns ett klinkergolv med klinkersockel, bedöms skaderisken i händelse av utströmmande vatten vara liten.

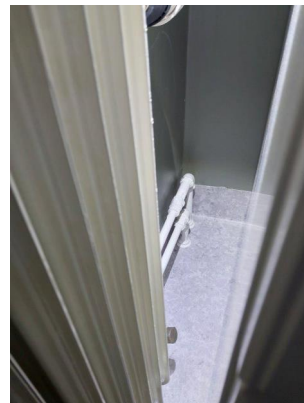
Rör genomföring finns i golvet för elementet vilket är ett avsteg från branschreglerna när utrymmet byggdes. Min bedömning är att risken för fuktskador i händelse av utströmmande vatten är liten med tanke på var elementet är placerat.

Skulle däremot en skada inträffa på elementrören som leder till en fuktskada, kan det dock innebära att du får en nedsatt eller, i värsta fall, helt utebliven skadeersättning från ditt försäkringsbolag (villahem).

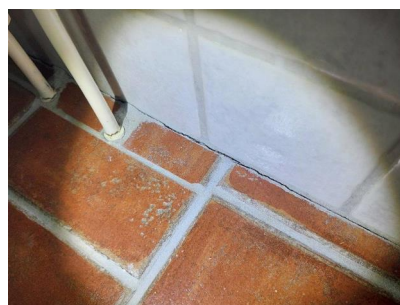
En lös klinkerplatta noterades på golvet. Bedöms inte ha lett till några underliggande skador.

Torksprickor förekommer vid några golv/väggvinklar. Bedöms vara en mindre brist.

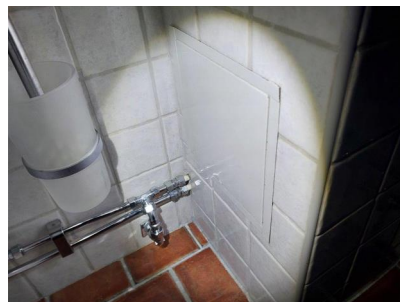
Utrymmet bakom luckan vid slitsen har inte kontrollerats då luckan satt fast vid besiktningen.

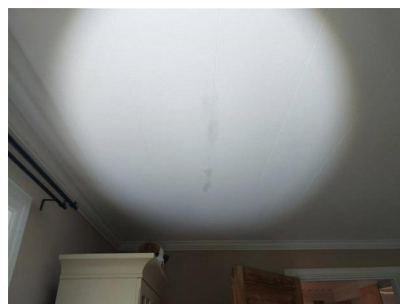
Lokala målningsförbättringar observerades på innertaket. Dessa beror på att man lagat innertaket enligt upplysning som lämnades vid besiktningen.

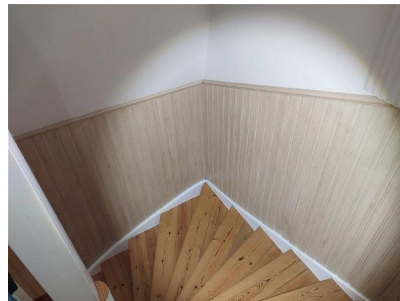
Trappräcke saknas.

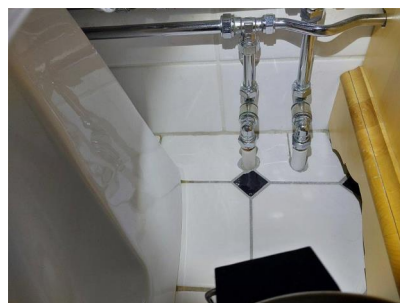
Rör genomföring finns i golvet vid toalettstolen vilket är ett avsteg från branschreglerna om utrymmet renoverades 2005. Min bedömning är att risken för fuktskador i händelse av utströmmande vatten är liten med tanke på var rören är placerade.

Skulle däremot en skada inträffa på rören som leder till en fuktskada, kan det dock innebära att du får en nedsatt eller, i värsta fall, helt utebliven skadeersättning från ditt försäkringsbolag (villahem).

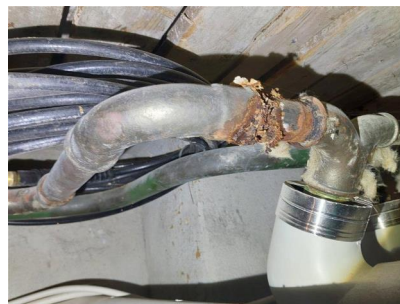
Vid en koppling på vattenledningar observerade jag rostangrepp och för råd/åtgärdsförslag om detta rekommenderas att en rörmokare konsulteras.

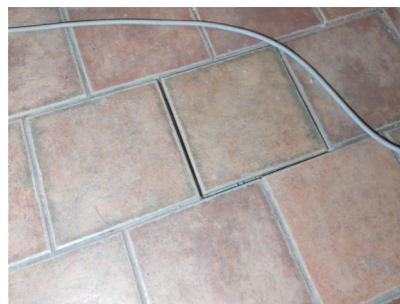
Under en lös klinkerplatta finns en rensbrunn för avloppet enligt upplysning som framkom vid besiktningen.
