# Besiktningsprotokoll

Anticimex Försäkringsbesiktning i samarbete med Fastighetsbyrån

| Fastighetsadress:<br>Kolhusvägen 46 | |

| Besiktningsdatum:<br>2025-05-19 | Protokollnummer:<br>69008273 |

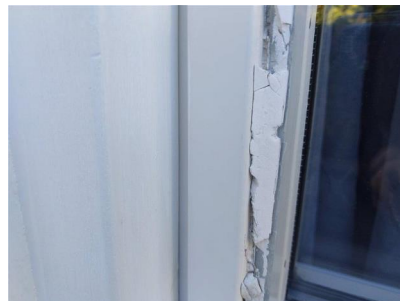
På fönstren finns ett visst underhållsbehov.

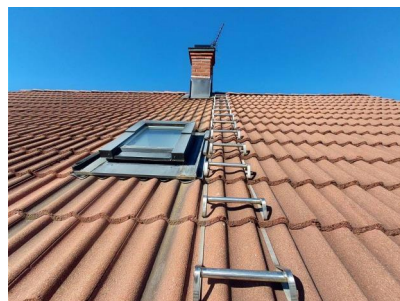
Ett takfönster finns monterat. Då takfönster är mer utsatta för väderleken är fasadfönster är rådet att regelbundet ta bort snö/is/löv etc. runt fönstret och se till att det är tätt vid infästningarna runt fönstret.

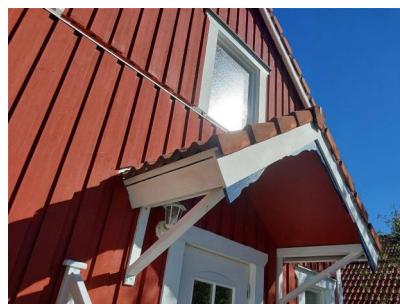
För att skydda intilliggande konstruktioner mot regnvatten kan med fördel hängrännor kompletteras på skärmtaket vid entrén.

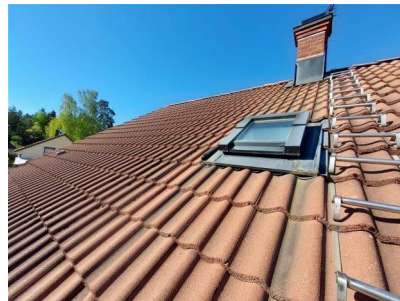
Taket är sannolikt original och är lagd med underlagstak av träfiberskivor.

Med denna konstruktion är det extra viktigt att takpannorna är hela. Eftersom underlagstaket inte har en papp kan regn och snö som tränger in genom otätheter leta till fuktskador i underliggande konstruktion.

Takets skarpa lutning är bra då regn/snö leds bort effektivt. Genom att regelbundet se över taket, byta ut trasiga takpannor, rengöra hängrännor, säkerställa att det är tätt vid genomföringar ökar man takets livslängd.

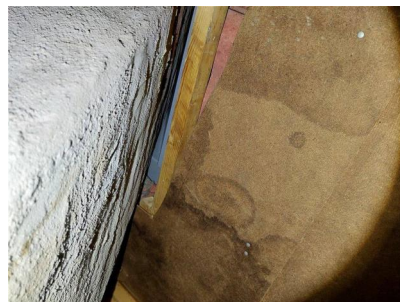
Lokala fuktfläckar noterades på underlagstaket. Detta är vanligt förekommande (normalt) med tanke på att underlagstaket består av träfiberskivor. Fuktfläckar observerades även på vindsluckan.

Jag observerade också att en underlagsskiva glidit ner på högra sidan om skorstenen och att undersida takpannor syns. Åtgärda gärna det här för att få ett bättre skydd mot ogynnsam väderlek. Se även noteringar under "Tak".

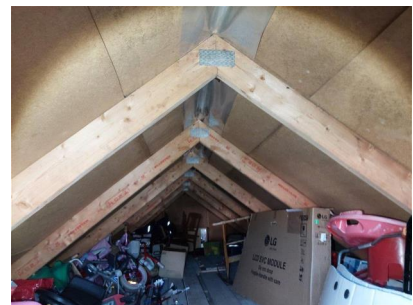
Taket är sannolikt original och är lagd med underlagstak av träfiberskivor.

Med denna konstruktion är det extra viktigt att takpannorna är hela. Eftersom underlagstaket inte har en papp kan regn och snö som tränger in genom otätheter leta till fuktskador i underliggande konstruktion.

Lokala fuktfläckar noterades på underlagstaket. Detta är vanligt förekommande (normalt) med tanke på att underlagstaket består av träfiberskivor. Se även noteringar under "Tak".

Genom att regelbundet se över taket, byta ut trasiga takpannor, rengöra hängrännor, säkerställa att det är tätt vid genomföringar ökar man takets livslängd.

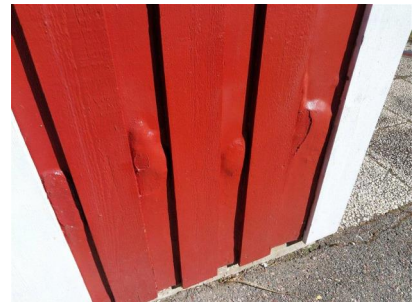
Till höger om garageporten finns lokala skador i bottenskivan på fasaden. Rekommendationen är att man på sikt tar bort den skadade skivan och ersätter med en ny skiva.

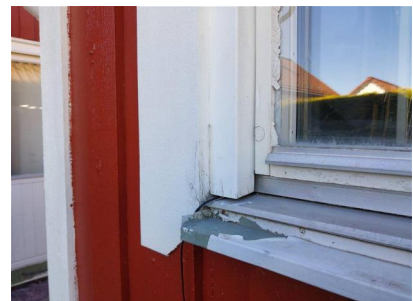
Fönstret är i behov av underhåll.

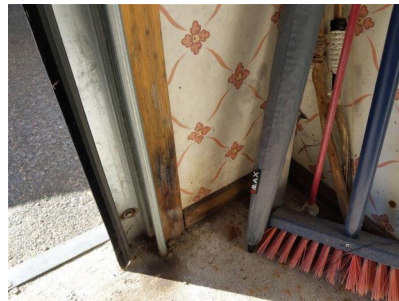
Allmänt förekommer missfärgningar på väggar och på fönsterfoder. Tänkbart är att orsaken till missfärgningarna är brister i ventilationen, möjligtvis i kombination med fukt från en snöig/våt bil.

På sikt är rådet att få till ett fuktskydd vid golv/väggvinklar för att skydda väggpartierna mot vatten. Observera att besiktning av garagets ventilation inte ingått i uppdraget.

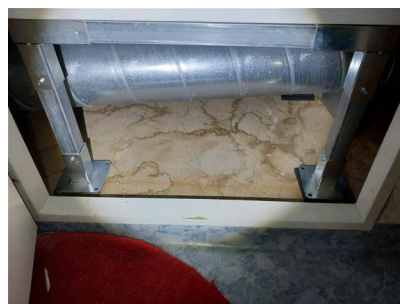
Torra fuktfläckar observerades på golvet under fläktaggregatet. Se noteringar under "Insamling av upplysningar och handlingar".

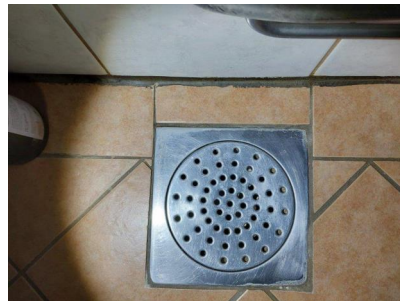
Våtutrymmet har äldre yt-/tätskikt och en äldre golvbrunn. Golvbrunnen är dessutom placerad för nära väggen.

Eftersom funktionen, som innebär att ytskiktet/tätskiktet ska vara vattentätt, kan vara nedsatt finns en ökad risk att vatten tränger igenom ytskiktet/tätskiktet med vattenskador i omkringliggande konstruktioner som följd.

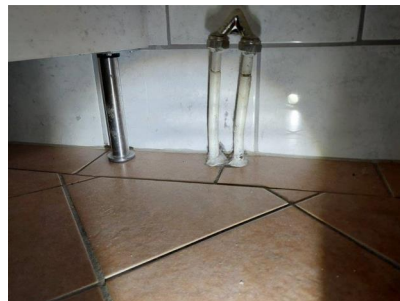
Rör genomföringar i golvet kan medföra en ökad risk för att vatten tränger ner i omkringliggande konstruktioner och orsakar fuktskador. Vid uppbyggnaden av utrymmet var detta tillåtet och utförandet anses därför vara fackmässigt utfört. I dagens branschregler är detta inte längre tillåtet.

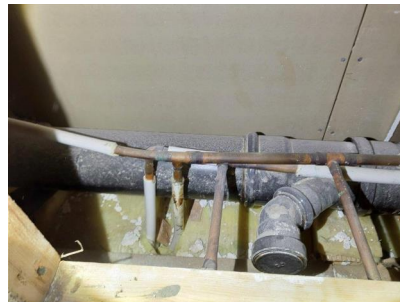
Bakom en inspektionslucka finns rörledningar, avloppsventilationsrör och ventilationsrör. För att lättare upptäcka eventuella läckage på rörledningarna kan förslagsvis en fuktvarnare läggas in i utrymmet.
