**Fastighetsuppgifter**

Branseröd 1:41

Branseröd 727

| Besiktningsföretag | OBM Besiktning Bohuslän AB |

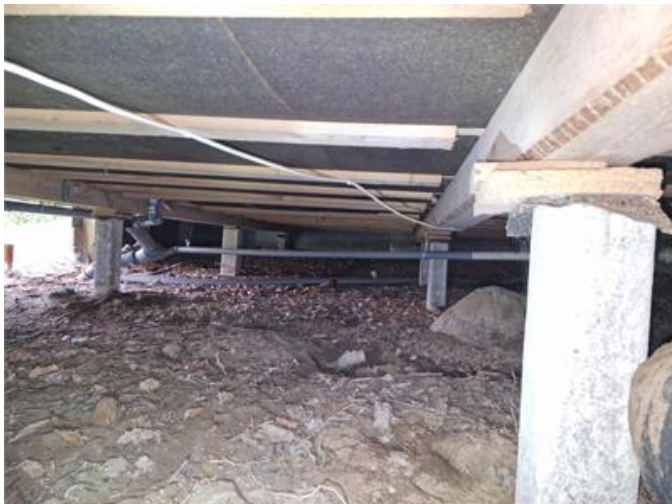
| Besiktningsresultat | | | | | |
|---|---|---|---|---|---|
| Plintgrund | | X | | | Plintgrunder är generellt ansett som riskkonstruktion för fuktskador, då utomhusmiljö råder. Vanligt är även att plintar rör sig och orsakar skevheter i bjälklaget.<br>Unken jord lukt upplevdes.<br>Bjälklaget/bärlinor är skimsade vid plintar.<br>Fuktvärden i nivå med gränsvärde uppmättes.<br>Se kommentar/riskanalys samt bilaga "Kontroll av konstruktion". |

Plintgrunder är generellt ansett som en riskkonstruktion för fuktskador då utomhusmiljö råder. Träbjälklaget riskerar på grund av naturlig fuktpåverkan att drabbas av fuktskador/mikrobiell tillväxt med negativ inverkan på såväl byggnaden som inomhusmiljön. Det är av erfarenhet gynnsamt att säkerställa en god ventilation under byggnaden, man bör inte sätta för grundläggningen med skivor.

Vidare är det vanligt att plintar rör sig och orsakar skevheter i bjälklaget, med sneda golv, golvsikt sprickbildning i ytskikt som påföljd.

Plintgrund, översiktsbild.

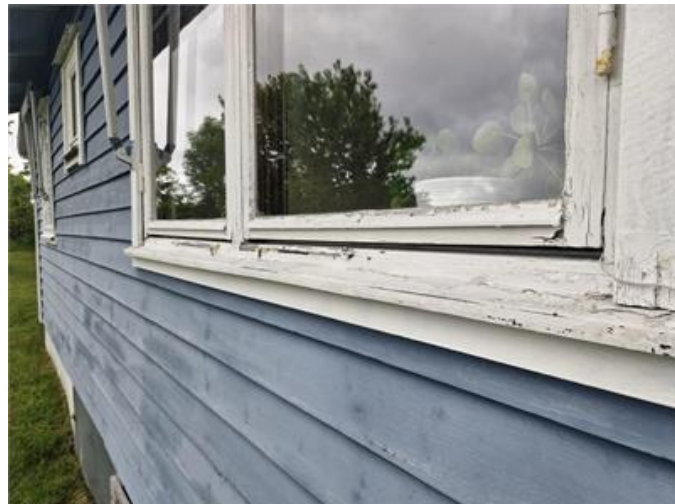
| Besiktningsresultat | | | | | |
|---|---|---|---|---|---|
| Fasad | | | X | | Panelen i behov av underhåll, färgsläpp noterades och matt i kulören.<br>Knutbrädor begynnande rötskador i nederkant, olämpligt skarvade.<br>Se kommentar/riskanalys. |
| Fönster | | X | | | Äldre 2-glas fönster i behov av underhåll, färgsläpp noterades och gångjärn har rostangrepp.<br>Några har trög funktion och några saknar tätningslister.<br>Se kommentar/riskanalys. |

Träkonstruktioner där underhåll/målnings behov finns riskerar p.g.a. sämre vattenavvisande förmåga att få fukt- och rötskador.

Fasad och Fönster, äldre med underhållsbehov.

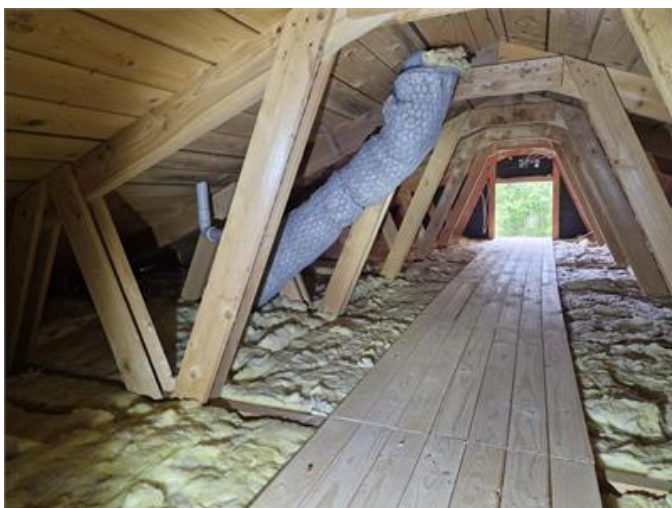
| Besiktningsresultat | | | | | |
|---|---|---|---|---|---|
| Nockvind | | X | | | Mindre missfärgningar/mikrobiell påväxt i underlagstaket vid genomföringar. Torra, håll under uppsikt.<br>Insektsnät finns ej vid takfot och flera getingbon noterades. |
| | | X | | | Diffusionspärr/plastfolie finns ej under isoleringen (70-tals standard).<br>Se kommentar/riskanalys. |

Om det finns brister i tätningen mellan ett varmt och ett kallt utrymme eller om relativt varm och fuktig luft når ut i det kalla utrymmet finns det en risk för förhöjd luftfuktighet vintertid med mikrobiell skador i underlagstaket som följd. Extra viktigt att beakta om man har för avsikt att nyttja bostaden som permanentbostad.

Nockvind, översiktsbild.

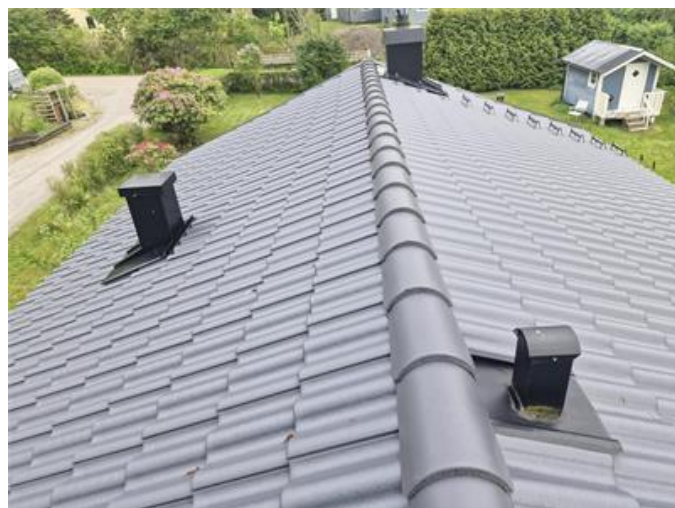
Tak, översiktsbild.

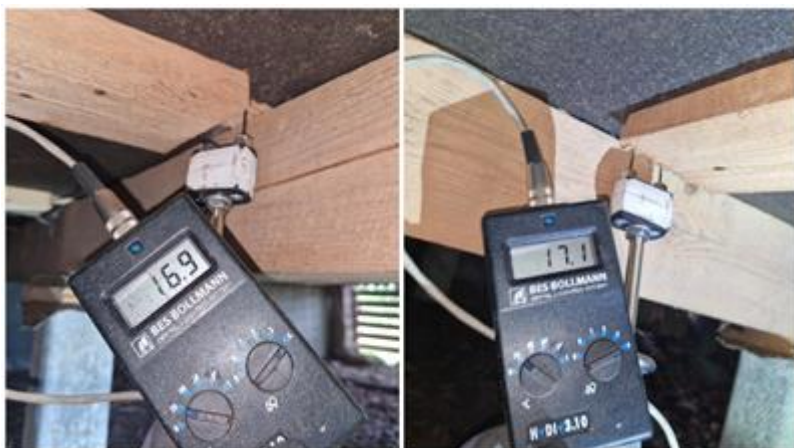
Unken jord lukt upplevdes.  
Bjälklaget/bärlinor är skimsade vid plintar.

Kontroll av konstruktionen utfördes genom stickprovsmässig fuktmätning i golvreglar.  
Fuktvärden i nivå med gränsvärde för mikrobiell tillväxt uppmättes.

Fuktkvoten i uppmättes till 16-18%.  
Risk för mikrobiell tillväxt föreligger vid en fuktkvot på 17% och rötskador >28%.
