# Besiktningsprotokoll

| Fastighetsbeteckning:<br>Vulcanus 4 | |
| Fastighetsadress:<br>Bergsgatan 22 | |

| Besiktningsdatum:<br>2025-05-26 | Protokollnummer:<br>69035405 |

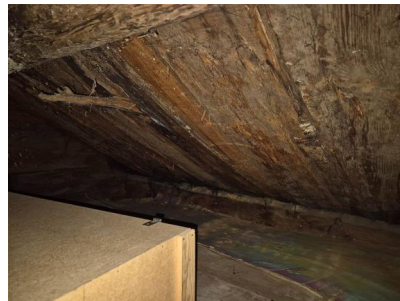
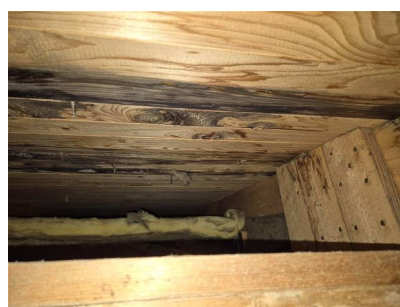
Vid kontroll av vindar uppmättes fuktvärden under kritisk fuktnivå för mikrobiell tillväxt och en normal lukt upplevdes. Fuktkvoten i underlagstak/takbjälkar uppmättes till 12 %. Riskgränsen är över 17%.

Dock finns missfärgningar och skadat trä i underlagstaket.

Som man bör titta närmare på för att säkerställa bärighet och att ingen större skada finns.

Vi rekommenderar en vidare undersökning av vind och yttertak. Ta kontakt med lämplig fackman för att bedöma orsak, omfattning och åtgärd av skadat trä och missfärgningar. Finns fler ställen än på bilder. Gäller främst den äldre vinden, och vind mellan äldre och nyare del.
