# Besiktningsprotokoll

| Fastighetsbeteckning:<br>Klevene 1:78 | |
| Fastighetsadress:<br>Klevene Utsikten 1 | |

| Besiktningsdatum:<br>2025-05-26 | Protokollnummer:<br>69012477 |

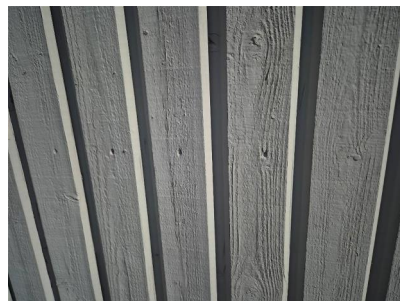
Fasadbeklädnaden har mindre färgsläpp och torrsprickor.

Fasadbeklädnad och träkonstruktioner där målningsbehov finns riskerar att få fukt- och rötskador på grund av sämre vattenavvisande förmåga.

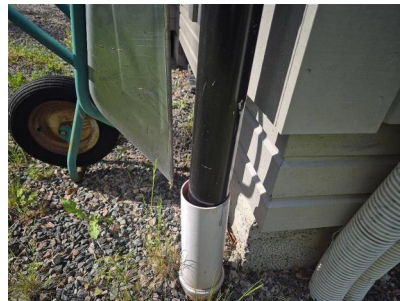
Lövsilar finns inte.

När det saknas lövsilar så finns det risk att det blir stopp i dagvattenledningen.

För att hindra stopp i dagvattenledningar rekommenderas komplettering av lövsilar.

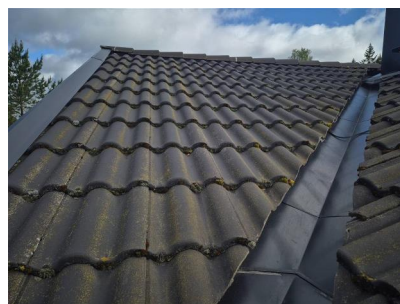
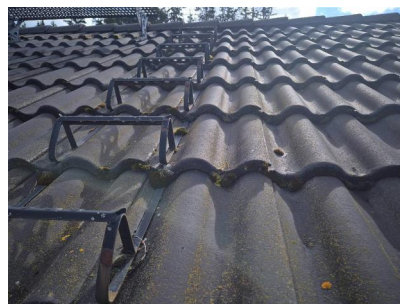
Mindre mängd mosspåväxt finns på takpannor.

Mossa som växer på taket kan leda till att taktäckningen har ett minskat motstånd mot vatteninträngning. Detta i sin tur kan leda till fuktskador på träläkt och takkonstruktionen vilket kan resultera i mikrobiella skador (angrepp av mikroorganismer).

För att öka livslängden på taket rekommenderas att mossan tas bort från takpannorna.

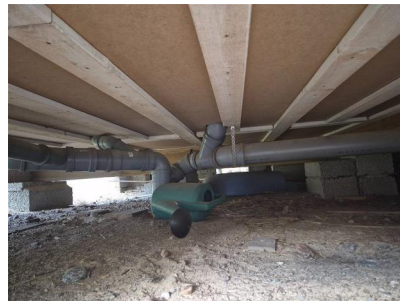
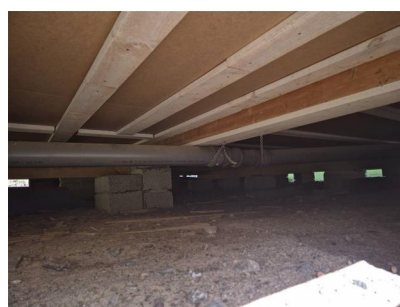
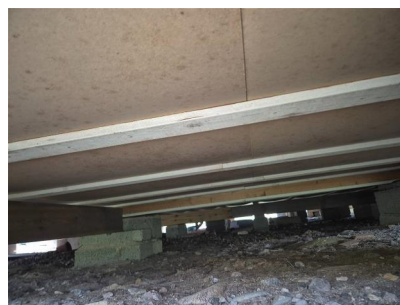
Plintgrund är en riskkonstruktion. Inga avvikelser noterades vid besiktningen.

Uteluftsventilerade Plintgrunder med bjälklag av organiskt material har ofta fuktskador på grund av naturlig fuktpåverkan. Detta kan resultera i mikrobiella skador (angrepp av mikroorganismer) och, i värsta fall, rötskador. Mikrobiell lukt kan då spridas till boendemiljön.

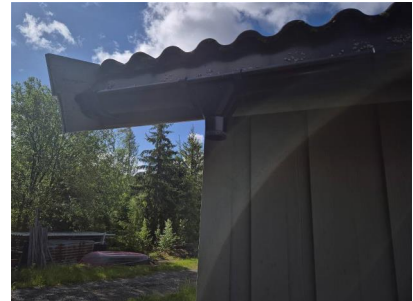
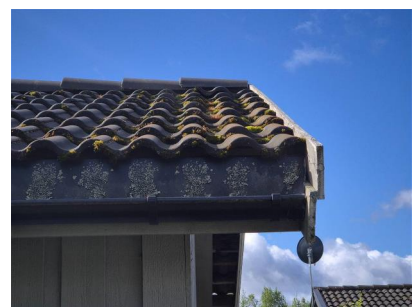
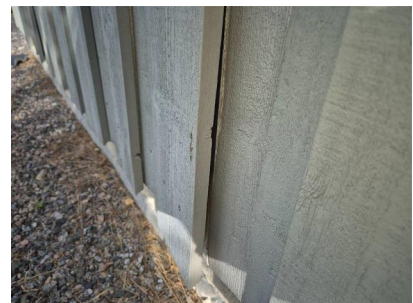
- Stuprör saknas.
  - Vindskiveplåt saknas.
  - Fasadpanel är bristfälligt monterad.
- Dessa noteringar medför en ökad risk för skador på garaget.

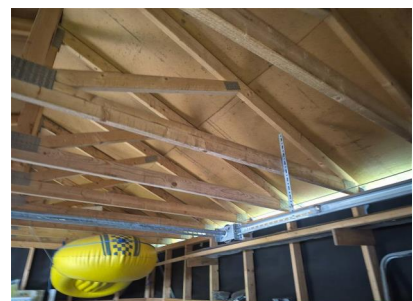
- Underlagstak av masonitskivor.
- Glipor vid fönster förekommer.

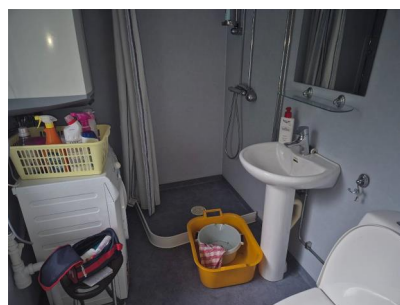
Våtutrymmet har äldre yt-/tätskikt.

Eftersom funktionen, som innebär att ytskiktet/tätskiktet ska vara vattentätt, kan vara nedsatt finns en ökad risk att vatten tränger igenom ytskiktet/tätskiktet med vattenskador i omkringliggande konstruktioner som följd.

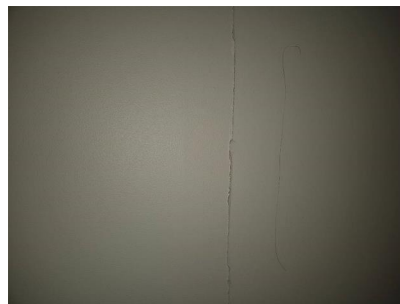
Spricka/or finns i vägg.

Dessa bedöms inte ha lett till bakomliggande skador.

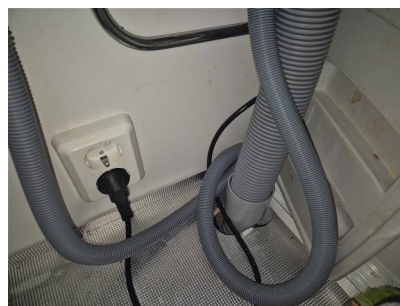
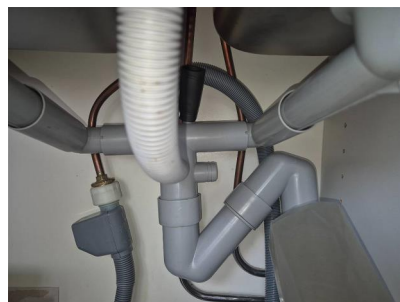
Fuktskydd saknas i diskbänksskåp och diskmaskinsslangen saknar upphängningsbygel.

Utan fuktskydd är det svårt att upptäcka läckage från rörledningar. Vatten kan då tränga in i omkringliggande konstruktioner och orsaka fuktskador.

För att upptäcka eventuella läckage, installera ett fuktskydd.
