# Besiktningsprotokoll

Anticimex Försäkringsbesiktning i samarbete med Fastighetsbyrån

| Fastighetsadress:<br>Glasbruksvägen 62 | |

| Besiktningsdatum:<br>2025-05-22 | Protokollnummer:<br>69028731 |

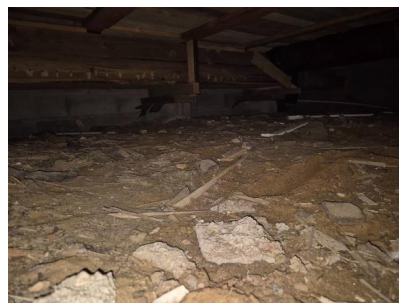
Organiskt material finns i utrymmet.

Vid kontroll av konstruktionen i krypgrunden uppmättes fuktkvoten till något över den kritiska fuktnivån.

Fuktkvoten uppmättes till ca 18 %.

Risk för mikrobiell tillväxt föreligger om fuktkvoten överstiger 17 %.

Rekommenderar i första hand att rensa i utrymmet på organiskt material och lägga plast mot marken.

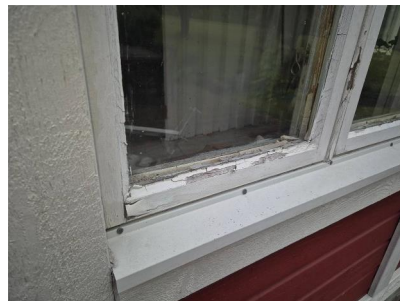
Fönster har målning och underhållsbehov.

Fönsterbågar och fönsterkarmar där målningsbehov finns riskerar att få fukt- och rötskador på grund av sämre vattenavvisande förmåga.

För att öka livslängden på fönster rekommenderas målning och underhåll.

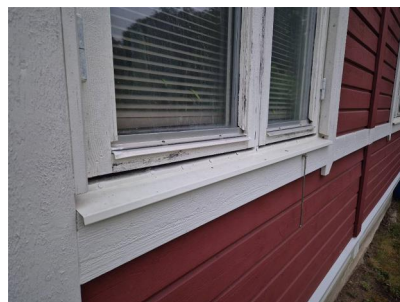
Isolerglas är äldre.

Befintliga fönster är äldre vilket betyder att tätningen mellan fönsterrutorna kan vara sämre. Detta kan leda till att missfärgning/imma kan uppstå mellan glasrutorna.

Isolerglas är punkterade (missfärgade/imma mellan rutorna).

Isolerglas som är punkterade tyder på att tätningen mellan rutorna är bristfälliga.

Kontakta glasmästare för åtgärdsförslag och bedömning av omfattningen av ett eventuellt fönsterbyte

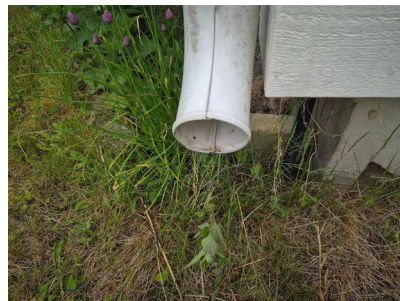
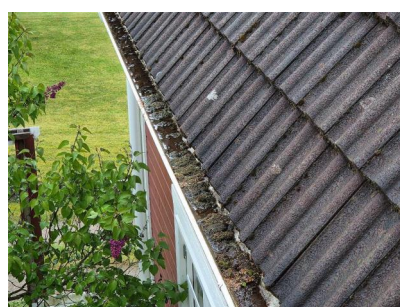
Stuprör är inte anslutet till markledning.

Stuprör som inte är anslutet till markledning kan medföra en ökad fuktbelastning på grundmur/sockel som i sin tur kan leda till fuktrelaterade skador.

I hängrännor förekommer det löv och mossor.

Rekommenderar att leda stuprör med exempelvis dräneringslangar längre ut från husgrunden.

För att förhindra översvämning rekommenderas rensning av hängrännor.

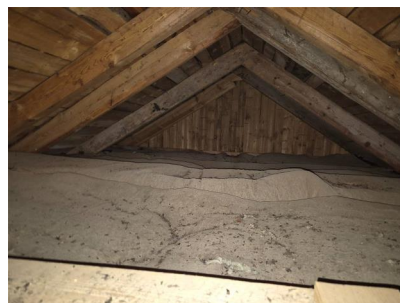
Vindsutrymmet saknar landgångar.

Hela vindsutrymmet kunde inte besiktas eftersom landgångar saknas.

- Mindre mikrobiell påväxt finns på underlagstaket.
- Angrepp av träskadeinsekter noterades.

Fuktkvoten uppmättes till vid luckan till ca 9 %.

Angreppen av träskadeinsekter bör en skadedjurtekniker kontaktas för en mera exakt bedömning. Angreppen bedöms från luckan sett, inte lett till någon konstruktionsskada i utrymmet.

En landgång på vinden rekommenderas att installeras.

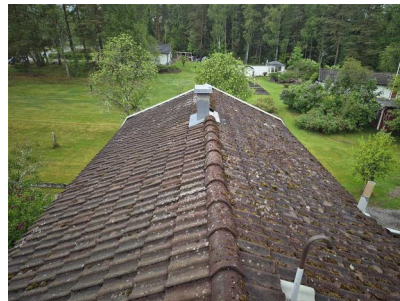
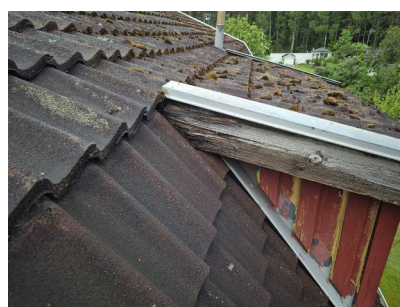
Yttertaket är äldre.

Takpannor, plåtdetaljer och underlagspapp har enligt vår bedömning en begränsad livslängd. Eftersom husets taktäckning är äldre har det ett minskat motstånd mot vatteninträngning. Detta i sin tur kan leda till fuktskador på träläkt och vidare ner i underliggande konstruktioner.

Mosspåväxt finns på takpannor.

Mossa som växer på taket kan leda till att taktäckningen har ett minskat motstånd mot vatteninträngning. Detta i sin tur kan leda till fuktskador på träläkt och takkonstruktionen vilket kan resultera i mikrobiella skador (angrepp av mikroorganismer).

Vindskivor och takkupol har målning och underhållsbehov.

Rötskada i vindskiva kunde noteras av takkupolen.

För att öka livslängden på taket rekommenderas att mossan tas bort från takpannorna.

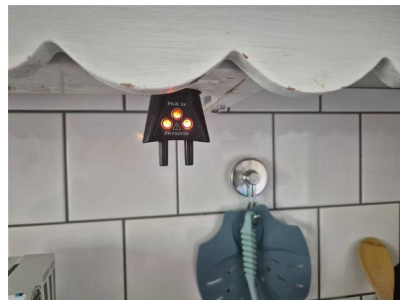
Vid stickprovskontroll av jordade eluttag noterades felkopplin ovan diskbänken.

Kontakta en elektriker för kontroll och åtgärd.

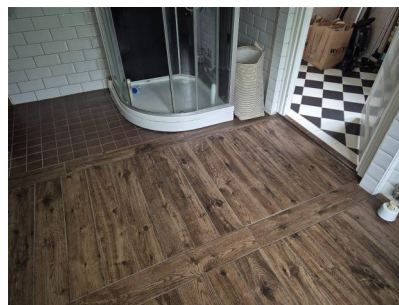
Rör genomföring utanför duschzonen finns i golv.

Rör genomföringar i golvet medför en ökad risk för att vatten tränger ner i omkringliggande konstruktioner och orsakar fukskador.

Något plant golv förekommer ställvis.

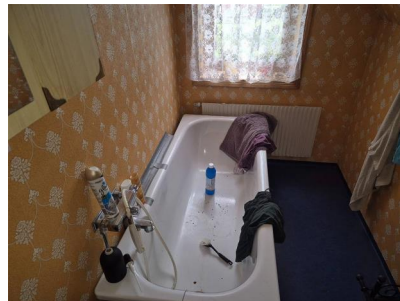
Våtutrymmet har äldre yt-/tätskikt.

Utrymmet är äldre och har passerat tiden för sin tekniska livslängd.

- Golvbrunn placerad nära vägg.
- Rör genomföring i golv.
- Fönster nära duschplats.
- Tröskel finns ej.

Renovering av utrymmet rekommenderas. Kontakta en behörig våtrumsentreprenör för en renovering. I samband med renoveringen bör omkringliggande konstruktioner kontrolleras för att upptäcka eventuella följskador.
