Utlåtande över STATUSBESIKTNING

Pråmhuset 1:1

Statusbesiktning enligt SBR modellen

Fastighetsbeteckning: Pråmhuset 1:1
Adress: Pramvägen 10
Postnummer och Ort: 312 51 Knäred
Kommun: Laholm
Fastighetsägare: Elzbieta & Marek Hopfer

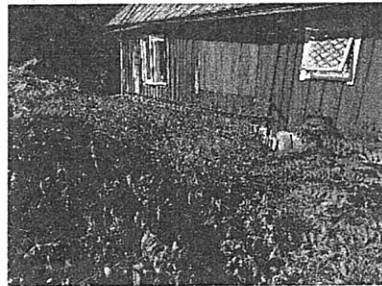
- Marknivån är hög i förhållande till byggnaderna på den södra halvan och lutar mot byggnadsdelarna.

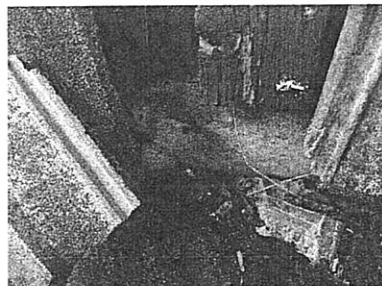
- På den västra byggnadsdelen är väggen längst ner mot marken beklädd med eternit och betongpannor. Vid kontroll bakom noterades svartglänsande myra i väggkonstruktionen.

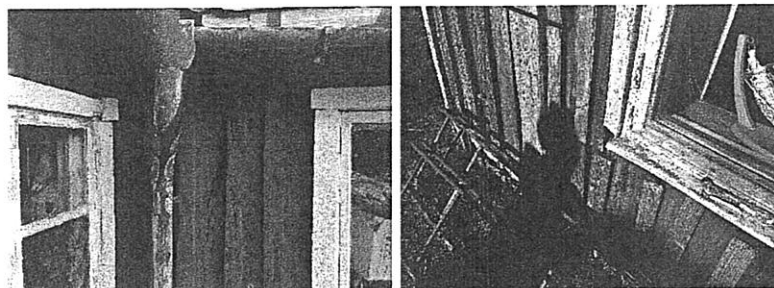
- Torrspäckor, rötskador och otätheter förekommer i fasadpanelen på de båda byggnaderna.

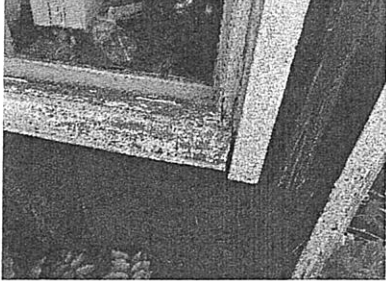
- Anslutningen mellan tillbyggnationen (den lägre delen) och äldre byggnad är bristfällig och otätheter

<p>förekommer. Gaveln på den ursprungliga äldre byggnaden lutar påtagligt (buktar).</p>
Dörrar:	<ul style="list-style-type: none">– Ett flertal glasrutor är trasiga i en av entrédörrarna.
Fönster:	<ul style="list-style-type: none">– Fönster är i behov av målning/underhåll. Otätheter förekommer vid fönsterbleckens infästningar.

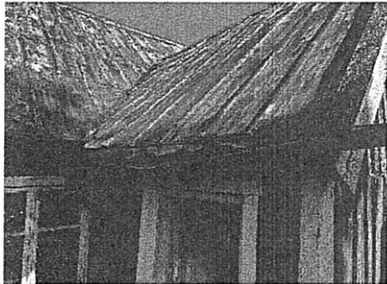
Yttertak:	<ul style="list-style-type: none">– Yttertaken är i åtgärdsbehov. På den västra byggnadsdelen består taktäckningen av plåt som är rostangripen. Takavvattningen på denna byggnadsdel är i stort sett helt funktionsoduglig.

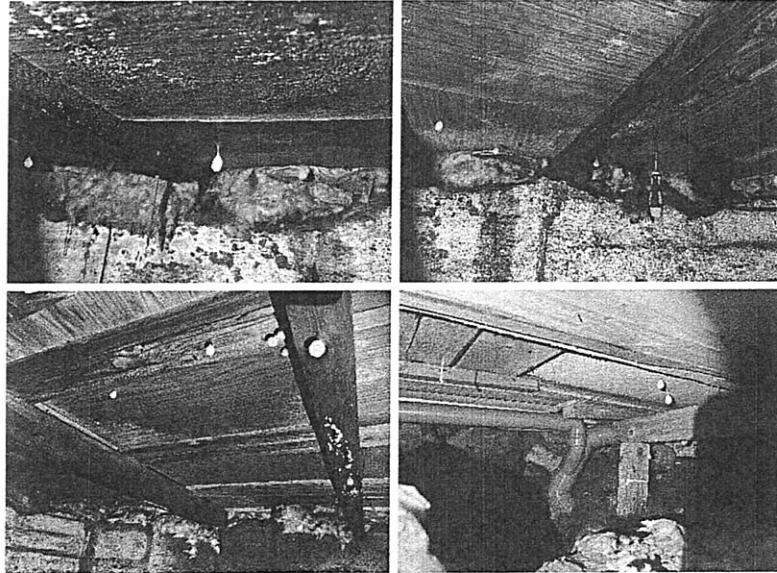
<ul style="list-style-type: none">– På byggnadsdelen närmast vägen saknas delvis yttre taktäckning (underlagspapp i övrigt). Fuktskador förekommer i underlagstaket. På baksidan består taktäckningen delvis av profilerad plast.

- Den västra byggnadsdelen är sannolik grundlagd med en låg torpargrund som delvis också är inspekterbar. Kondensfukt noterades på blindbottens undersida. Omfattande rötskador förekommer i golvreglar och mikrobiell påväxt förekommer. Det förekommer mineralullsisolering i utrymmet. Omfattande rötskador förekommer också i syllen intill entrétrappan.

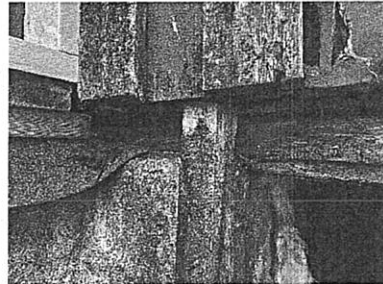
Fuktstatusen i tillbyggnationens grundläggning kommer med största sannolikhet leda till att de noterade rötskadorna i utrymmet kommer öka i omfattning, med risk för att golvbjälklaget helt sonika så småningom ger vika. Vid besiktningen noterades svartglänsande myra på den ena ytterväggens nederkant. Av erfarenhet vet jag att dessa vanligtvis etablerar sig och bygger bo i fuktiga miljöer, även om de vanligtvis inte gör någon skada på byggnader i sig. Taktäckningen är i behov av omläggning och spår efter historiska läckage förekommer. I den tillbyggda mellandelen (den lägre, numera förråd) noterades en påtagligt avvikande lukt mot det mikrobiella hållet. Många gånger kan lukter av denna karaktär härledas till grundläggningen och är svåra att bli av med utan att byta ut de luktande konstruktionerna. Otätheter förekommer också i fasaden. Några ingrepp för att utreda väggarnas status ingick inte i uppdraget så statusen på dessa är okänd.

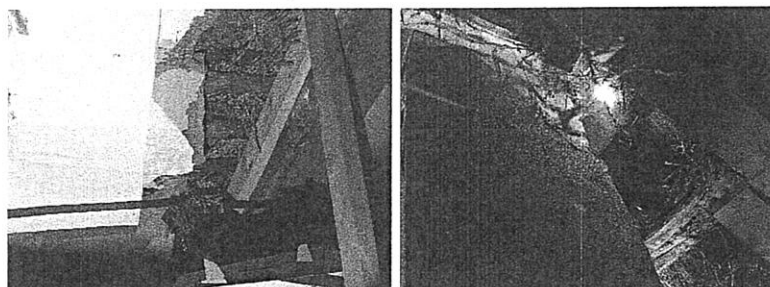
- Det noterades att ett äldre stråtak finns under den yttre plåtbeklädnaden. I anslutning till skorstenen noterades dagsljus lysa in (otätheter).

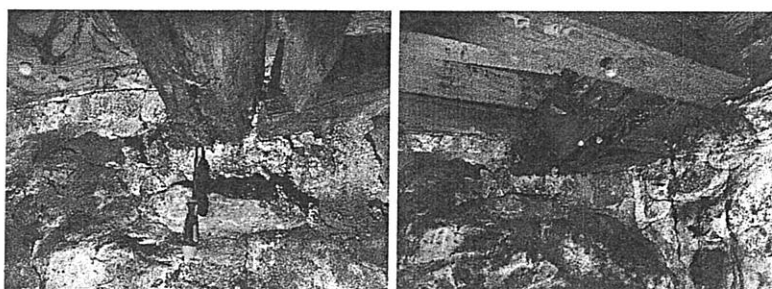
- Rötskador förekommer i golvreglar. Fuktkvoten uppmättes i bjälklaget till >28 %. Risk för mikrobiell påväxt föreligger om den relativa luftfuktigheten (RF) under längre perioder överstiger 75 % RF, vilket i gran- och furuvirke motsvarar en fuktkvot (FK) på 17 %. Risk för rötskador föreligger om fuktkvoten under längre perioder överstiger 28 % FK.

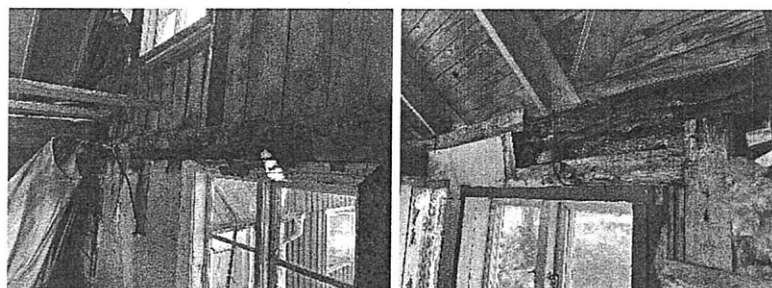
- Stommen i ytterväggarna består av liggande timmer/plank. Omfattande rötskador förekommer i de översta skiften.

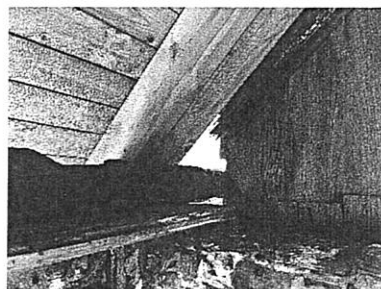
- Det ursprungliga taket finns inte längre kvar förutom några takstolar (som förstärkts). Rötskador noterades i ursprungliga takdelar mot nordost.

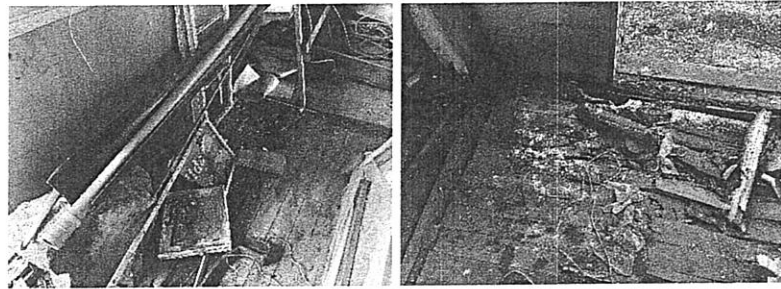
- Grundläggningen förefaller vara liknande mullbänk och golvreglarna ligger nedbäddade i jorden. Omfattande rötskador förekommer i golvkonstruktionen. Vid kontroll noterades en tunn cellplastskiva under brädorna vilket

tyder på att det är omgjort under modern tid.

Enligt fastighetsägarna fanns det vid förvärvet inga synliga skador. När man senare började riva de invändiga ytskikten upptäcktes rötskador vilket föranledde takbytet. De rötskador som noterats är förhållandevis omfattande och förekommer främst på de övre skiften liggande timmer. Det förekommer också rötskador i mellanbjälklagets regler och i de takdelar som lämnats kvar. Bärigheten i dessa delar bör av den anledningen starkt ifrågasättas. Golvbjälklaget är delvis helt förstört av röta.

Av säkerhetsskäl är min rekommendation att byggnadsdelarna i första hand rivs, i andra hand att konstruktör konsulteras för erhållande av erforderliga hållfastmässiga åtgärder. Ur ett kostnadsperspektiv är tveklöst rivning att rekommendera. Ur ett kulturhistoriskt perspektiv är de saker som finns kvar på ursprungsbyggnaden grundmur, fasad, fönster/dörr och delar av timmerstommen. Interiört finns det enligt min bedömning inget i någon av byggnadsdelarna.
