**Fastighetsuppgifter**

Gesunda 21:1

Gammeltäppsvägen 5

**Besiktningssuppgifter**

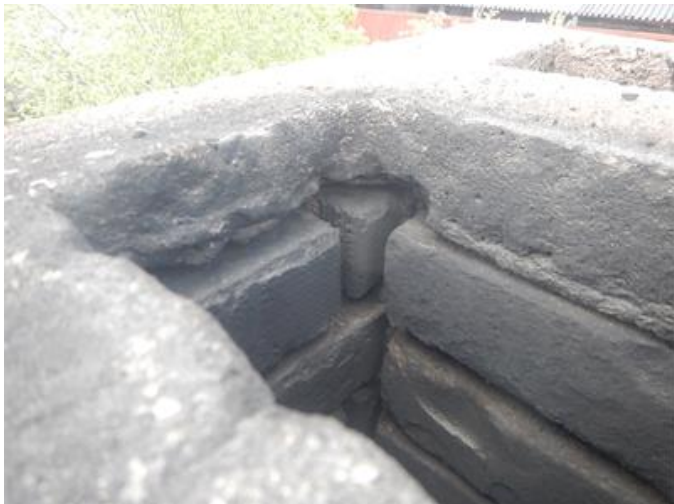
Skorstenen har eroderat i överkant.

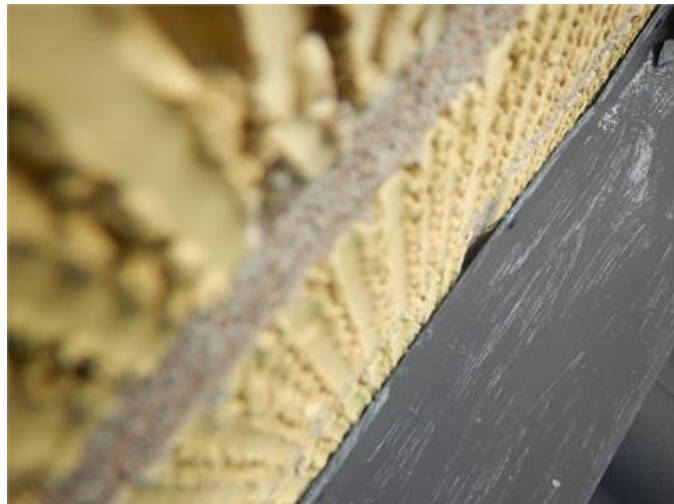
| Besiktningsresultat | | | | | |
|---|---|---|---|---|---|
| | | | X | | Otättheter förekommer mellan murstock och skorstensbeslag där även förhöjda fuktvärden uppmättes från vindsutrymmet, orsaken till samt omfattningen av detta bör fastställas och åtgärdas. |

Otätet mellan skorstensbeslag/murstock.

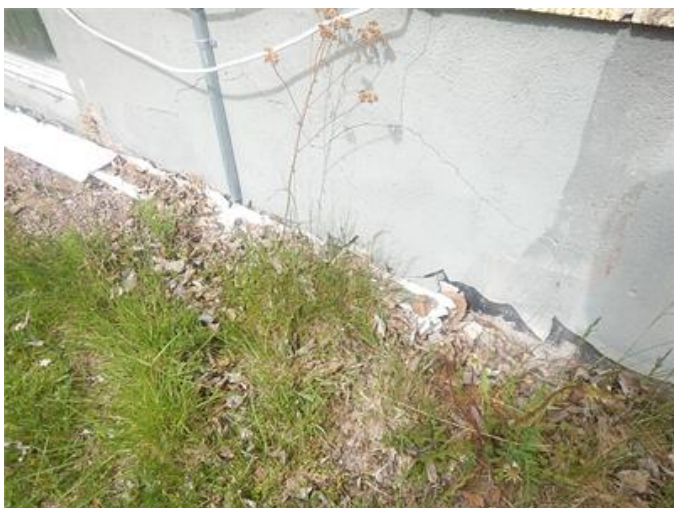
| Besiktningsresultat | | | | | |
|---|---|---|---|---|---|
| Sockel | | | X | | Sockellist på utvändigt fuktskydd har släppt från infästning i vägg och är sprucken. |
| | | X | | | Sprickbildning och putssläpp förekommer, hålls under uppsikt för eventuella förändringar och framtida åtgärder. |

Sprickbildning i grundmur samt kantlist på utvändigt fuktskydd som är bristfälligt.

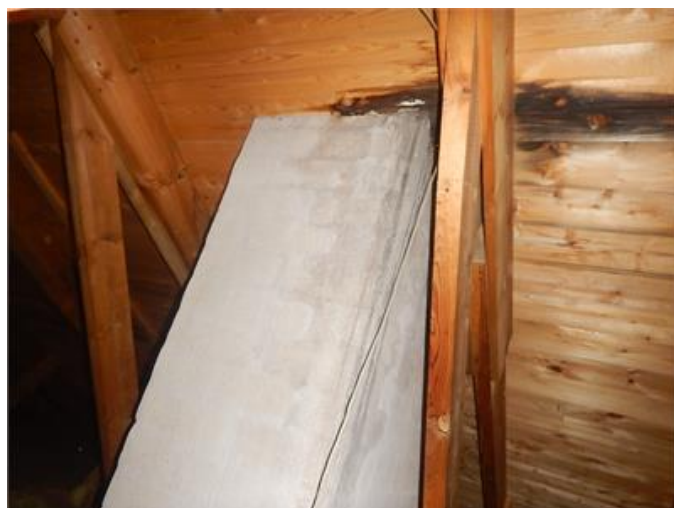
| Besiktningsresultat | | | | | |
|---|---|---|---|---|---|
| Vind | | X | | | Fuktfläckar förekommer på underlagstak (till större delen äldre och torra), se även punkten tak. |

Fuktfläck mot murstock där även förhöjda fuktvärden uppmättes.

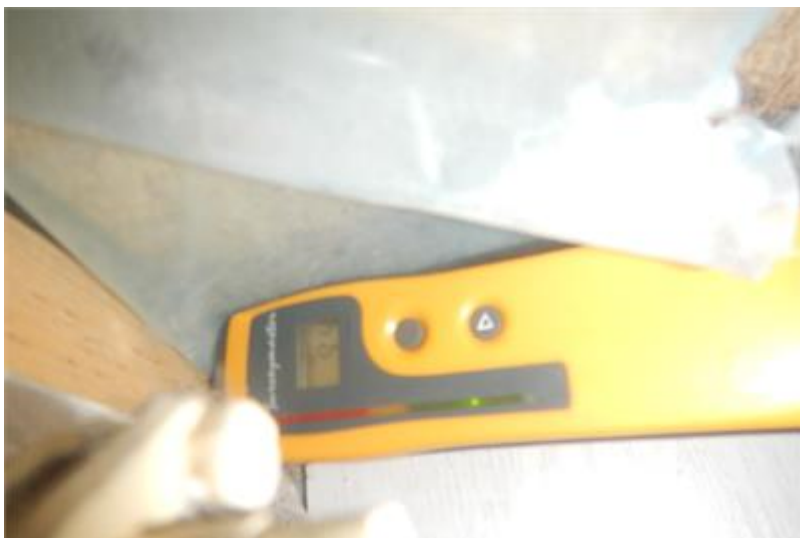
Vid konstruktionskontroll som utfördes via otäthet vid radiator uppmättes fuktvärden under kritisk gräns och ingen mikrobiell lukt kunde upplevas av medtaget luktprov från isolering.

Fuktkvoten uppmättes till under 10% (fk) i syll.

Om problem med avvikande lukt i framtiden upptäcks rekommenderas att konstruktionen rivs ut och ersätts med icke fuktkänsligt material.
