# Besiktningsprotokoll

| Fastighetsbeteckning:<br>Kungsbro 1:348 | |
| Fastighetsadress:<br>Tegvägen 7 | |

| Besiktningsdatum:<br>2025-05-27 | Protokollnummer:<br>69042420 |

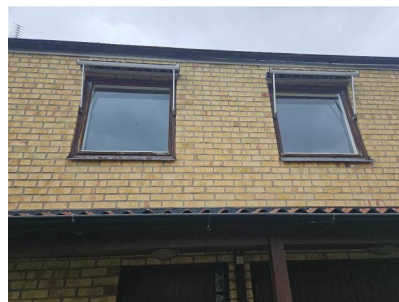
#### Utvändigt / Fönster

Fönster är generellt i behov av målning och underhåll.

Fönsterbågar och karmar med bristande ytbehandling riskerar att ta upp fukt, vilket kan leda till rötskador och förkortad livslängd på fönstren.

För att bevara funktionen och förlänga livslängden bör målning och löpande underhåll utföras.

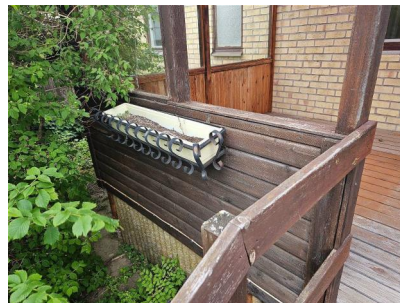
### Utvändigt / Altan/uteplats

Fasadpanelen samt stomme till uteplatsen är i behov av målning och underhåll.

Träkonstruktioner med bristande ytbehandling har försämrad vattenavvisande förmåga, vilket ökar risken för fuktupptag och efterföljande rötskador.

För att bevara funktion och förlänga livslängden på fasadbeklädnad och trästomme rekommenderas målning och regelbundet underhåll.

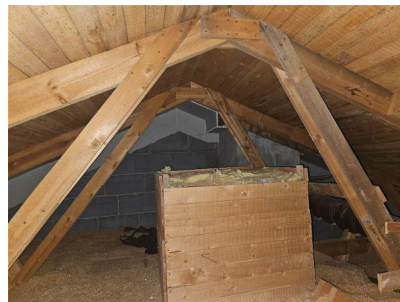
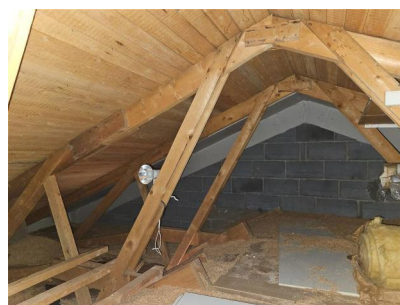
### Utvändigt / Vind

Vid kontroll av vinden uppmättes fuktvärden under kritisk fuktnivå för mikrobiell tillväxt.

Fuktkvoten i underlagstak/takbjälkar uppmättes till 8 %.

Risk för mikrobiell tillväxt föreligger om fuktkvoten överstiger 17 %.

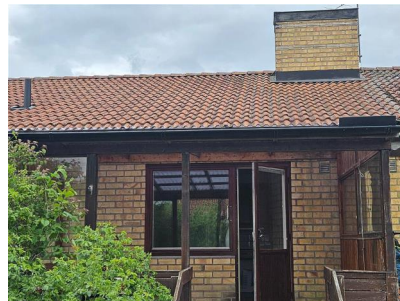
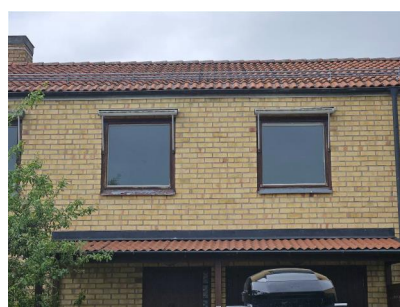
### Utvändigt / Tak

Taket besiktigades från marknivå, då takets höjd kräver säkerhetssele för full åtkomst.

Inga synliga brister eller skador noterades vid den genomförda besiktningen.

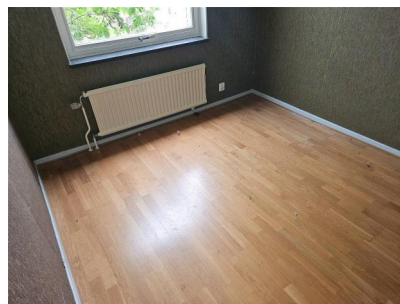
### Entréplan / Allmänt

Grundläggningen utgörs av en betongplatta på mark utan underliggande isolering. Ytskikten ligger dikt an betongen. I huvudsak består utrymmen av obehandlade betongväggar och betonggolvet, med undantag för Sovrum 1 där ett trägolv är installerat.

Vid fuktmätning i trägolvet i Sovrum 1 uppmättes en fuktkvot om 9 %, vilket ligger under kritisk nivå för mikrobiell tillväxt (kritisk nivå ca 17 %).

Flytande golvkonstruktioner ovan betongplatta riskerar fuktskador om fuktskydd saknas eller är bristfälligt utfört. Fukt kan vandra från marken genom betongen till organiskt material via kapillärsugning och diffusion, vilket i sin tur kan leda till mikrobiell tillväxt och luktproblematik.

Fortlöpande tillsyn rekommenderas, särskilt i utrymmen med organiska material direkt mot betongen.

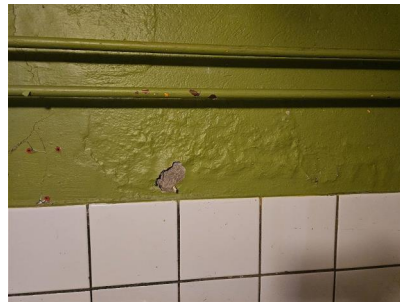
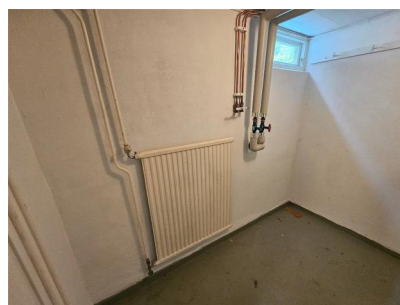
Det utvändiga fuktskyddet bedöms vara av äldre datum. Mindre putssläpp och tidigare lagningar på källarväggarnas betongytor har noterats.

Eftersom källarens fuktskyddande system, inklusive dagvattenhantering, dränering och ytterskikt på källarväggarna är av äldre typ, finns risk för att funktionen är nedsatt. Detta medför en ökad risk för fuktinträngning och fuktrelaterade skador på invändiga konstruktioner i källaren.

Fortlöpande tillsyn rekommenderas, och vid tecken på fuktproblem bör en fördjupad undersökning av fuktskyddet och dräneringssystemet genomföras.

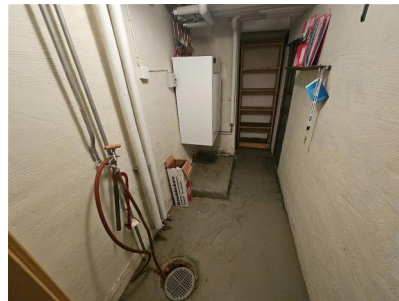
### Entréplan / Pannrum

Gjutjärnsbrunnen är rostangripen.

Korrosion på gjutjärnsbrunnar kan med tiden försämra funktionen och öka risken för läckage eller materialsvaghet.

Överväg att byta ut eller åtgärda brunnen för att säkerställa fortsatt funktion och minska risken för framtida skador.

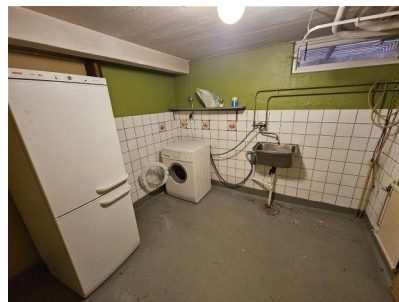
### Entréplan / Tvättstuga

Gjutjärnsbrunnen är rostangripen.

Korrosion på gjutjärnsbrunnar kan med tiden försämra funktionen och öka risken för läckage eller materialsvaghet.

Överväg att byta ut eller åtgärda brunnen för att säkerställa fortsatt funktion och minska risken för framtida skador.

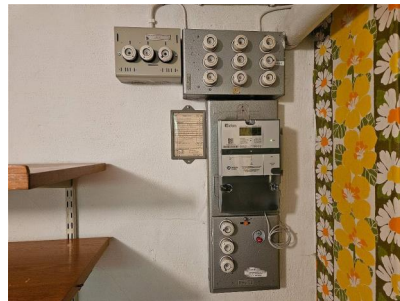
### Entréplan / Förråd/matkällare

Jordfelsbrytare finns ej installerad i el-centralen.

Det finns inget krav på att fastigheter byggda före år 2000 ska vara utrustade med jordfelsbrytare. En jordfelsbrytare är dock en viktig säkerhetskomponent som minskar risken för personskador och brand till följd av fel i elanläggningen.

Installation av jordfelsbrytare rekommenderas ur elsäkerhetssynpunkt.

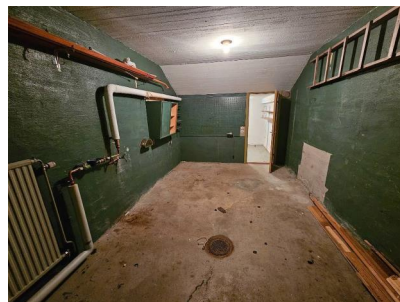
### Entréplan / Garage

Gjutjärnsbrunnen är rostangripen.

Korrosion på gjutjärnsbrunnar kan med tiden försämra funktionen och öka risken för läckage eller materialsvaghet.

Överväg att byta ut eller åtgärda brunnen för att säkerställa fortsatt funktion och minska risken för framtida skador.

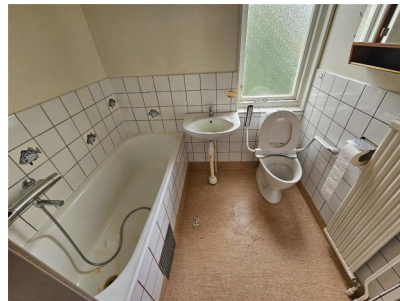
### Våning 2 / Badrum/Wc

Våtutrymmet har äldre yt- och tätskikt (avsaknad tätskikt under badkar).

Rör genomföringar i golvet följer inte dagens branschregler, och den installerade gjutjärnsbrunnen är rostangripen.

Utrymmet har passerat sin tekniska livslängd, vilket innebär en ökad risk för att tätskiktets funktion är nedsatt samt att fuktskador kan uppstå i bakomliggande eller angränsande konstruktioner.

Fuktindikeringen bedöms ej vara relevant då huset varit obebott under en längre tid.

Inga förhöjda fuktvärden kunde noteras i utrymmet.

Renovering av utrymmet rekommenderas. Arbetet bör utföras av behörig våtrumsentreprenör. I samband med renoveringen bör angränsande konstruktioner kontrolleras för att identifiera eventuella följdskador orsakade av fukt.

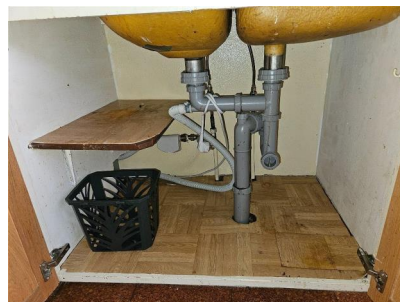
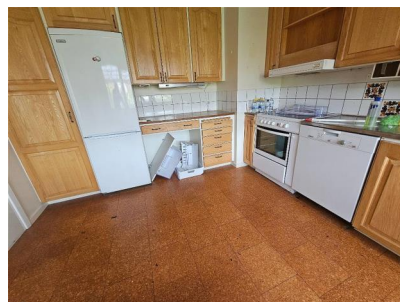
### Våning 2 / Kök

Fuktskydd saknas i diskbänksskåpet.

Vitvaror har fuktskydd, men detta är placerat under golv vid diskmaskin och golvyta saknas vid kyl/frys.

Avsaknad av fuktskydd försvårar upptäckt av eventuella läckage från rörledningar. Vattenläckage kan tränga in i omkringliggande konstruktioner och orsaka fuktskador.

Installation av fuktskydd rekommenderas för att tidigt kunna upptäcka eventuella läckage och minska risken för skador. Exempel på fuktskydd är plastmatta eller fuktskyddande skiva i skåpet. Alternativt kan ett vattenlarm monteras som varnar vid fuktillskott.

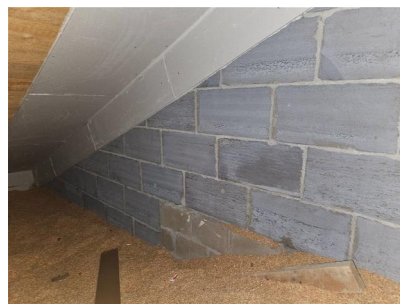
### Hela huset / Allmänt

Blå lättbetong har noterats i byggnaden, främst på vinden. Det bedöms troligt att blåbetongen endast finns i vindskonstruktionen mellan radhusen. Inga andra förekomster kunde identifieras invändigt i bostaden.

Denna typ av lättbetong kan i vissa fall innehålla förhöjda nivåer av radon.

Vi rekommenderar att en radonmätning utförs, eller att du kontrollerar om radonmätning har genomförts tidigare för fastigheten.
