# Besiktningsprotokoll

Anticimex Försäkringsbesiktning i samarbete med Fastighetsbyrån

| Fastighetsadress:<br>Söderäng 12 | |

| Besiktningsdatum:<br>2025-05-26 | Protokollnummer:<br>69024174 |

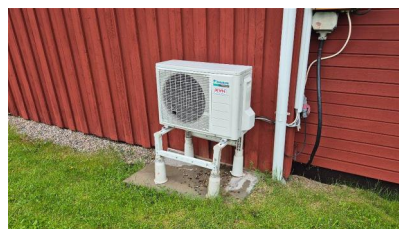
#### Utvändigt / Sockel

Kondensvatten från luftvärmepumpens utedel leds inte bort från husgrunden.

Detta medför ökad risk för att vatten tränger in i anslutande konstruktioner, vilket i sin tur kan leda till fuktrelaterade skador. Observera att besiktning av byggnadens värmesystem eller värmepumpen inte har ingått i uppdraget.

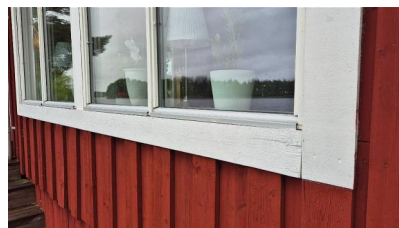
#### Utvändigt / Fönster

Fönsterbleck saknas på fönster.

Avsaknad av fönsterbleck medför en ökad risk för att vatten kan rinna in och orsaka fuktrelaterade skador i omkringliggande konstruktioner.

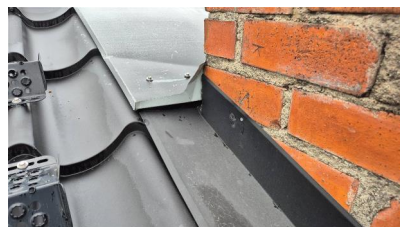
### Utvändigt / Tak

Plåtbeslagen intill skorsten är inte ihop monterade vilket kan innebära att fukt tränger ner under plåten. Kontakta fackman för kontroll och åtgärd.

Plåtbeslagen intill skorstenen är bristfälligt utförd.

Detta medför risk för att regnvatten kan tränga in intill skorsten, vilket i sin tur kan leda till mikrobiella skador (angrepp av mikroorganismer) i underliggande konstruktioner.

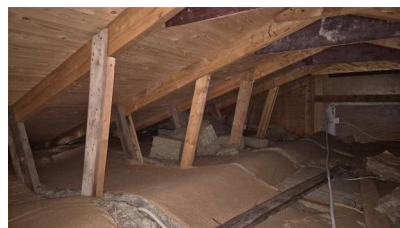
### Utvändigt / Vind

Vid kontroll av vinden uppmättes fuktvärden under kritisk fuktnivå för mikrobiell tillväxt och en normal lukt upplevdes. Fuktkvoten i underlagstak/takbjälkar uppmättes vid besiktningstillfället till ca 8 %.

Detta värde varierar dock under året beroende på årstid och utomhusklimat.

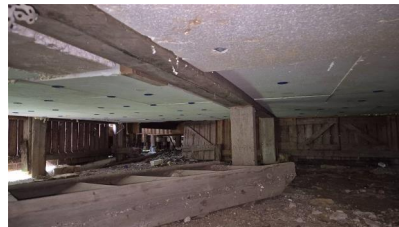
### Utvändigt / Krypgrund

Vid kontroll av konstruktionen i krypgrund uppmättes fuktvärden under kritisk fuktnivå för mikrobiell tillväxt och normal lukt upplevdes.

Golvbjälklaget ovan den uteluftsventilerade krypgrunden riskerar att drabbas av fuktskador på grund av naturlig fuktpåverkan. Detta kan i sin tur leda till mikrobiella skador (angrepp av mikroorganismer) som kan leda till att mikrobiell lukt sprids till boendemiljön. Fuktkvoten uppmättes till 15 %.

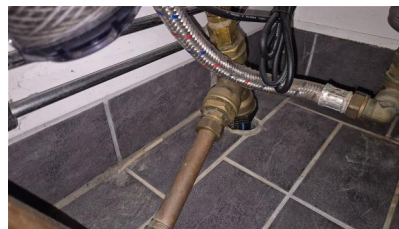
### Entréplan / Dusch/Toalett

Rör genomföring finns i golv.

Rör genomföringar i golvet medför en ökad risk för att vatten tränger ner i omkringliggande konstruktioner och orsakar fuktskador.
