# Besiktningsprotokoll

Anticimex Försäkringsbesiktning i samarbete med Fastighetsbyrån

| Fastighetsadress:<br>Krångestad Ängstorp 1 | |

| Besiktningsdatum:<br>2025-05-26 | Protokollnummer:<br>69009577 |

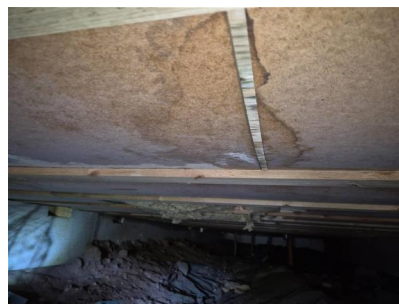
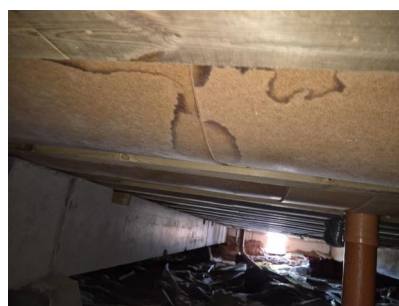
Vid kontroll av konstruktionen i krypgrund uppmättes fuktvärden över kritisk fuktnivå för mikrobiell tillväxt.

Enligt uppgift på plats har det läckt vatten från akvariet ovanför som runnit ner i bjälklaget.

Fuktkvoten uppmättes till 22% lokalt där fuktfläckarna finns.

Risk för mikrobiell tillväxt föreligger om fuktkvoten överstiger 17%.

Golvbjälklaget ovan den uteluftsventilerade krypgrunden riskerar att drabbas av fuktskador på grund av naturlig fuktpåverkan. Detta kan i sin tur leda till mikrobiella skador (angrepp av mikroorganismer) som kan leda till att mikrobiell lukt sprids till boendemiljön.

Mikrobiell tillväxt kan ställvis ses i grunden.

I övriga grunden uppmättes fuktkvoten till 18 %.

På vissa ställen har blindbottensskivor tagits ner samt förekommer fuktfläckar under det andra våtutrymmet som skall enligt uppgift vara äldre. Ingen avvikande fuktindikation vid besiktningstillfället.

Med fördel kan en krypgrundsavfuktare installeras i grunden.

Nuvarande fastighetsägare kommer att återställa blindbottensskivorna som tagits ner samt öppna upp under akvariet för vidare kontroll och riva bort eventuell blöt isolering.

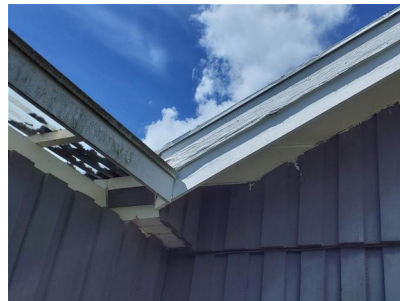
Fasadpanelen är ställvis i behov av målning/underhåll.

Fasadbeklädnad och träkonstruktioner där målningsbehov finns riskerar att få fukt- och rötskador på grund av sämre vattenavvisande förmåga. För att öka livslängden på fasadbeklädnaden rekommenderas målning och underhåll.

Rötskada finns i vindskiva.

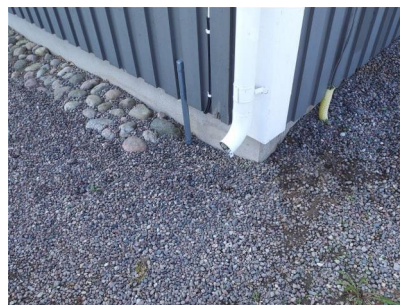
Stuprör är inte anslutet till markledning.

Stuprör som inte är anslutet till markledning kan medföra en ökad fuktbelastning på grundmur/sockel som i sin tur kan leda till fuktrelaterade skador.

Hängrännor rekommenderas att rensas för bättre avrinning.

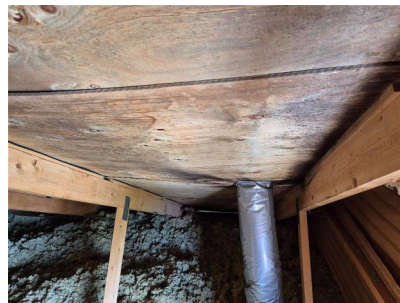
Underlagstaket består av träfiberskivor.

Eftersom underlagstaket består av träfiberskivor utan yttre täckning av papp under takbeklädningen, finns risk vid ogynnsam väderlek att regnvatten/snö tränger in i skivskarvar med läckage på vindsutrymmet som följd. Med tiden kan även träfiberskivorna drabbas av fuktskador.

Några enstaka fläckar/mikrobiell påväxt kunde ses. Rekommenderar att hålla koll på detta, ingen avvikande fuktindikation vid besiktningstillfället.

Fuktkvoten uppmättes till 10% i vindsutrymmet.

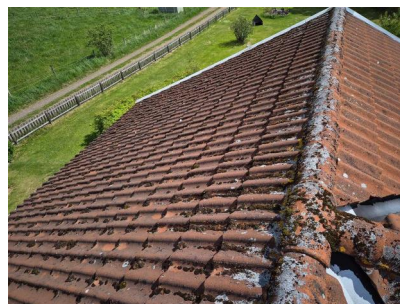
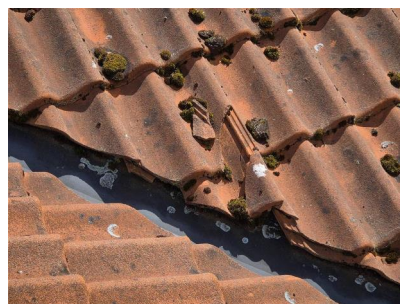
- Takpanna noterades trasig vid vinkelränna närmast takstege.
- Mossa rekommenderas att rensas bort för bättre avrinning.
- Nynockbandstättning rekommenderas monteras.

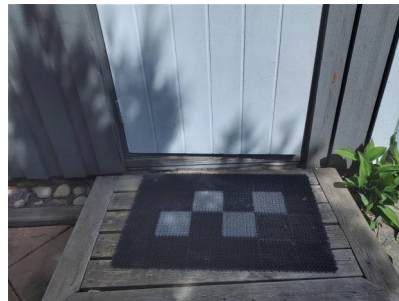
Anmärkningar på garagebyggnad som innebär en ökad risk för fuktrelaterade skador:

- Underlagstak av träfiberskivor.
  - Tröskelbleck saknas på dörr på baksidan, samt fönsterbleck är ej fastskruvat till fönster.
  - Tvätt/målningsbehov finns på vindskivor.
  - Mindre skada/underhåll finns på garagedörrar.
  - Betongplatta på mark
- Flytande golvkonstruktion och eventuella väggsyllar riskerar att drabbas av fuktskador på grund av naturlig fuktpåverkan om fuktskyddet är bristfälligt utfört alternativt saknas.

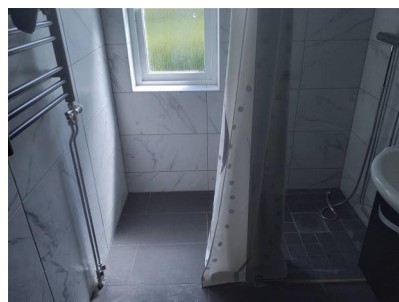
Rör genomföring finns i golv.

Förutom avloppsrör och golvbrunnar skall inga andra rör genomföringar finnas i golvet. Enligt de branschregler som fanns när badrummet renoverades.

Rör genomföringar medför en ökad risk att vatten kan tränga

Rekommenderar att fortsätta använda duschdraperi på grund av fönstrets placering.

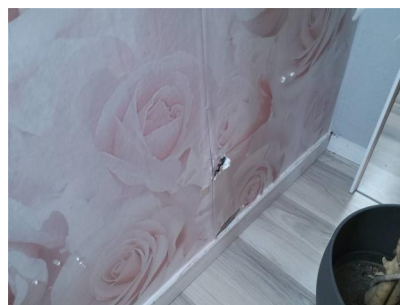
Ytskada finns i gipsskiva.

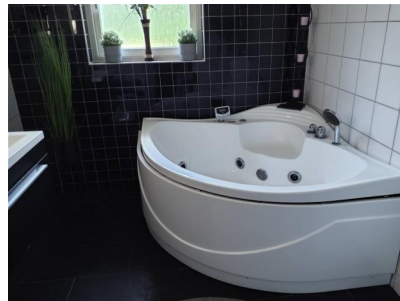
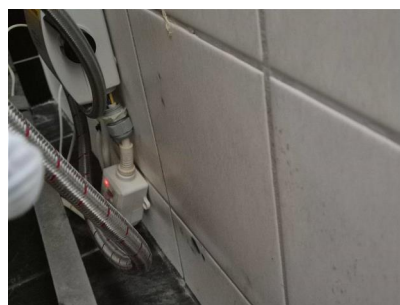
Rör genomföring finns i vägg bakom badkar.

Rör genomföringar i väggen medför en ökad risk för att vatten tränger in i omkringliggande konstruktioner och orsakar fuktskador.

Koppling/tätning till elkablar har släppts vilket ökar risken för att vatten kan tränga in i eldosan.

Fönster placerat nära bad/duschzon.

Detta kommer att åtgärdas innan huset säljs enligt lämnad upplysning på plats.

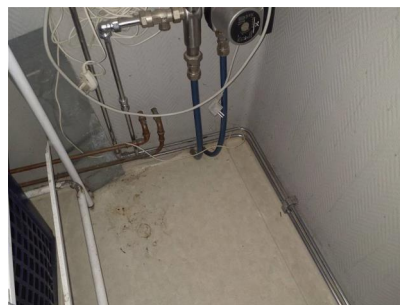
Våtutrymmet har äldre yt-/tätskikt.

Eftersom funktionen, som innebär att ytskiktet/tätskiktet ska vara vattentätt, kan vara nedsatt finns en ökad risk att vatten tränger igenom ytskiktet/tätskiktet med vattenskador i omkringliggande konstruktioner som följd.

Rör genomföringar finns i golv/väggvinkel vilket kan försvåra tätning av rör.

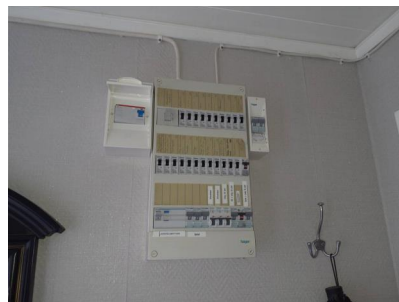
El-centralen har jordfelsbrytare.

Jordfelsbrytare finns installerad vid elcentralen.
