# Besiktningsprotokoll

Anticimex Försäkringsbesiktning i samarbete med Fastighetsbyrån

| Fastighetsadress:<br>Nilsatorpsvägen 21 | |

| Besiktningsdatum:<br>2025-05-20 | Protokollnummer:<br>69017307 |

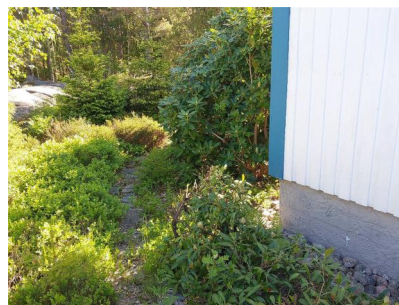
#### Utvändigt / Markförhållanden

- Marken lutar mot huset.

Detta kan innebära en ökad fuktbelastning mot grunden.

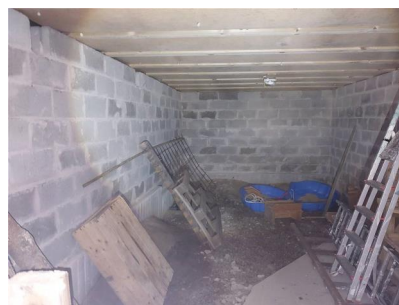
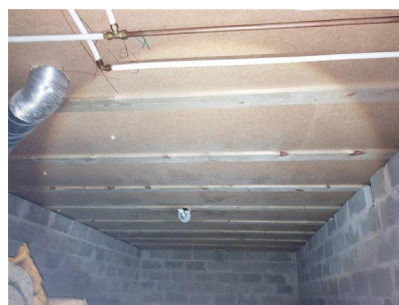
#### Utvändigt / Krypgrund/Grovkällare

Vid kontroll av konstruktion i krypgrund noterades fuktvärden över kritisk fuktnivå och det förekommer mikrobiell påväxt på blindbottenskvivor.

De höga fuktvärdena och den mikrobiella påväxten innebär att grundens klimat under delar av året är för fuktigt. Detta kan i förlängningen leda till rötskador i konstruktionen. För att undvika detta så måste krypgrundens klimat bli torrare.

Fuktkvoten uppmättes till 20-21 % vid stickprovsmässig fuktkvotsmätning.

Risk för mikrobiell tillväxt föreligger om fuktkvoten överstiger 17 %.

För att undvika detta så måste grundens klimat bli torrare.

Läs Anticimex faktablad om uteluftsventilerade krypgrunder för tips och råd.

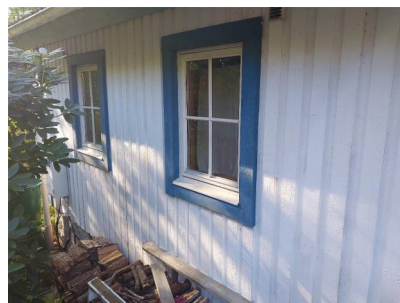
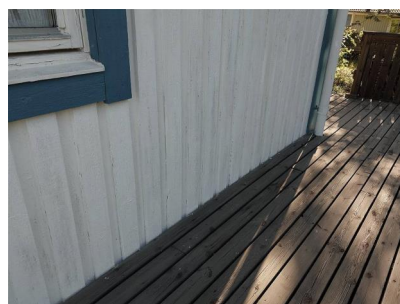
### Utvändigt / Fasad

- Fasadpanelen är i behov av målning/underhåll.

Fasadbeklädnad och träkonstruktioner där målningsbehov finns riskerar att få fukt- och rötskador på grund av sämre vattenavvisande förmåga. För att öka livslängden på fasadbeklädnaden rekommenderas målning och underhåll.

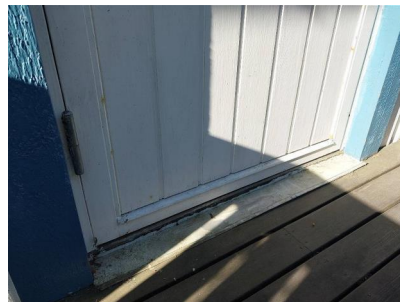
### Utvändigt / Dörrar

- Mindre torrsprickor finns på altandörr.

Dessa bedöms inte ha lett till bakomliggande skador.

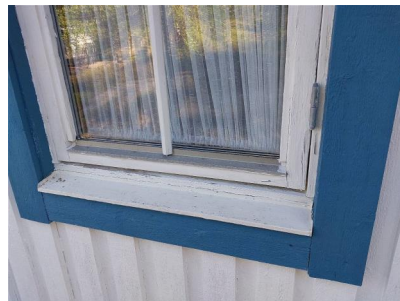
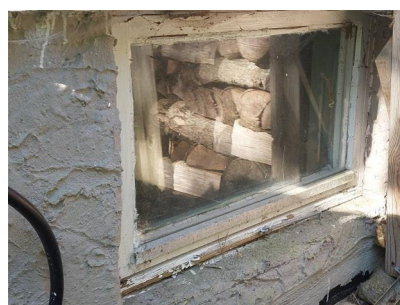
### Utvändigt / Fönster

- Fönster har färgsläpp och torrsprickor.

Fönsterbågar och fönsterkarmar där målningsbehov finns riskerar att få fukt- och rötskador på grund av sämre vattenavvisande förmåga.

- Isolerglas är äldre.

Befintliga fönster är äldre vilket betyder att tätningen mellan fönsterrutorna kan vara sämre. Detta kan leda till att missfärgning/imma kan uppstå mellan glasrutorna.

För att öka livslängden på fönster rekommenderas målning och underhåll.

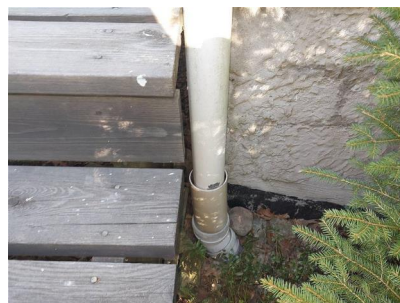
### Utvändigt / Hängrännor / Stuprör

- Lövsilar finns inte.

När det saknas lövsilar så finns det risk att det blir stopp i dagvattenledningen.

För att hindra stopp i dagvattenledningar rekommenderas komplettering av lövsilar.

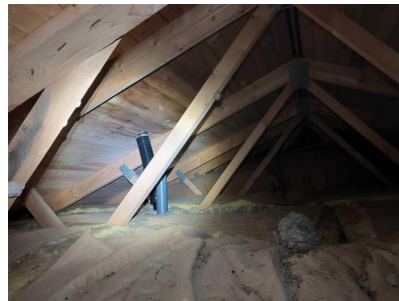
### Utvändigt / Vind

Vinden har besiktigats från ena luckan vid entrén då landgång saknades. Lucka på gavelsida var vid besiktningstillfället fixerad.

- Mikrobiell påväxt/missfärgning finns lokalt på underlagstaket.

Detta kan vara ett tecken på att vinden tillförs fukt inifrån bostaden. Invid missfärgning noterades vad som sannolikt är ett avluftningsrör som avslutas på vinden.

Avluftningsrör bör ledas ut från vinden för att undvika risk för kondensbildning och vidare fuktskador/mikrobiella skador på underlagstaket.

Vi rekommenderar att landgång/gångbrygga monteras för en fördjupad undersökning samt för att fastställa orsak och kring noterade missfärgningar.

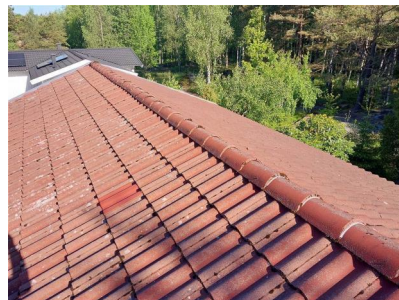
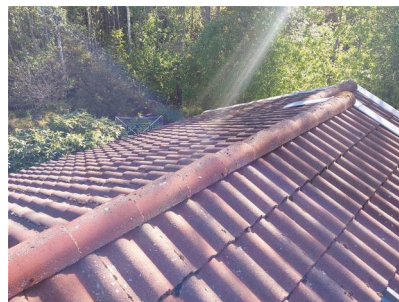
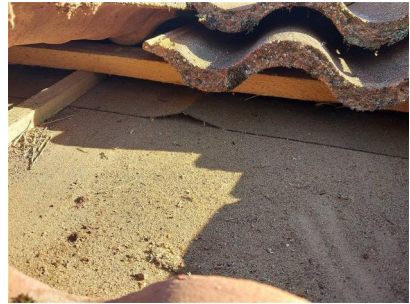
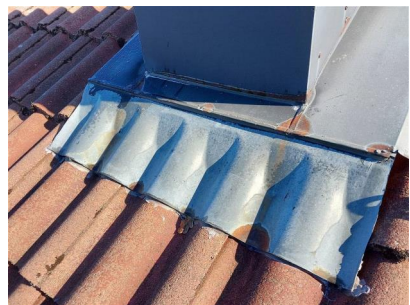
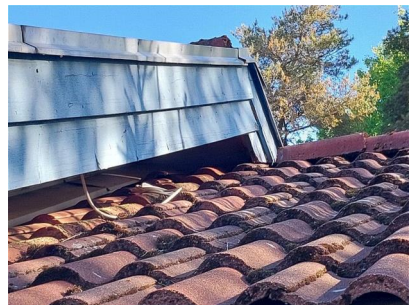
### Utvändigt / Tak

- Yttertaketet börjar bli till åren och uppvisar åldersrelaterade brister. Takpannorna är delvis spröda. Sprickor och skador finns i enstaka takpannor. Mosspåväxt finns på takpannor. Vindskivor är i behov av underhåll, rötskador kan förekomma. Plåtdetaljer är rostangripna.

Takpannor, plåtdetaljer och underlagspapp har enligt vår bedömning en begränsad livslängd. Eftersom husets taktäckning är äldre har det ett minskat motstånd mot vatteninträngning. Detta i sin tur kan leda till fuktskador på träläkt och vidare ner i underliggande konstruktioner.

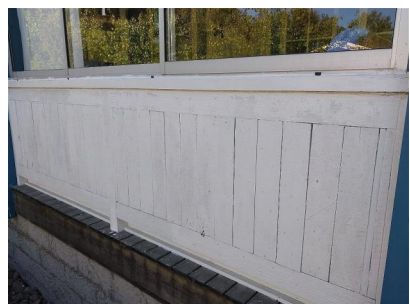
### Utvändigt / Uterum

- Rötskador finns i fasadpanelen.

Rötskador i fasaden är ett tecken på bristande fuktskydd/hög fuktpåverkan, som även kan leda till fuktrelaterade skador i bakomliggande konstruktioner.

Vi rekommenderar en fördjupad undersökning för att bedöma orsak och omfattning.

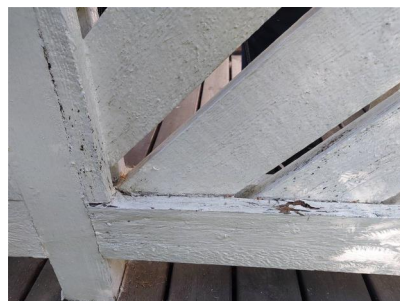
### Utvändigt / Altan

- Altanräcke har mindre rötskador.

Mindre rötskador finns i altanräcke.

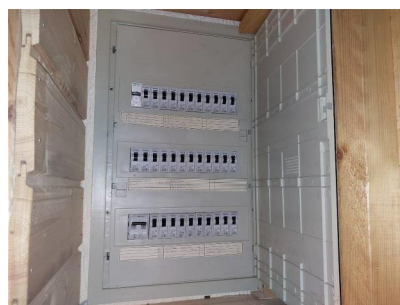
### Hela huset / Allmänt

- Jordfelsbrytare finns ej.

Det finns inget krav att hus byggda före år 2000 ska ha jordfelsbrytare. Jordfelsbrytaren minskar dock risken för personskador och brand orsakade av elanläggningen.

Kontakta en elektriker för kontroll och åtgärd.

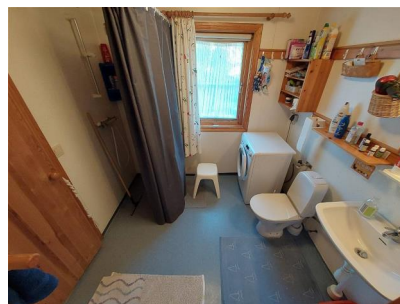
### Entréplan / Dusch/Toalett

- Våtutrymmet har äldre yt-/tätskikt och golvbrunn. Skarv mellan vägg/golv matta är lagad med tejp. Otätheter förekommer i väggbeklädnaden. (Otäta skarvar). Strömbrytare till bastu är placerad nära duschplats.

Golfallet har kontrollerats med stålcula och bedöms som tämligen plant med visst lokalt bakfall mot instegströskel.

Eftersom funktionen, som innebär att ytskiktet/tätskiktet ska vara vattentätt, kan vara nedsatt finns en ökad risk att vatten tränger igenom ytskiktet/tätskiktet med vattenskador i omkringliggande konstruktioner som följd.

Då utrymmet har passerat teknisk livslängd bör man planera för renovering av utrymmet.

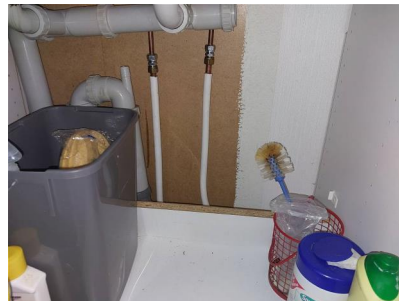
### Entréplan / Kök

- Fuktskydd/läckageutråg saknas i diskbänksskåp och under kyl/frys.

Utan fuktskydd/läckageutråg är det svårt att upptäcka läckage från rörledningar. Vatten kan då tränga in i omkringliggande konstruktioner och orsaka fuktskador.

För att upptäcka eventuella läckage, installera ett fuktskydd/läckageutråg.
