# Besiktningsprotokoll

Anticimex Försäkringsbesiktning i samarbete med Fastighetsbyrån

| Fastighetsadress:<br>Måsedalsvägen 10 | |

| Besiktningsdatum:<br>2025-05-27 | Protokollnummer:<br>69025190 |

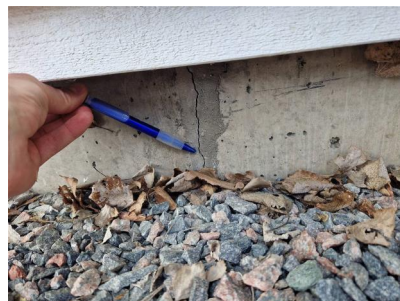
Enstaka sprickor finns i sockel.

Dessa bedöms inte ha lett till bakomliggande skador.

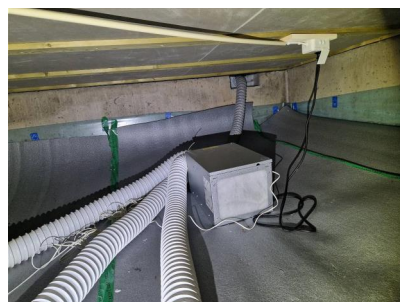
Krypgrund med installerad avfuktare.

Fuktkvoten uppmättes till 14%.  
Gränsen för mikrobiell tillväxt föreligger vid 17%.

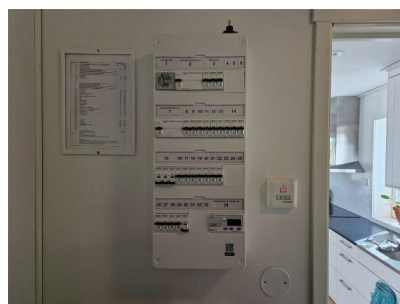
Jordfelsbrytare finns installerad vid el-centralen.

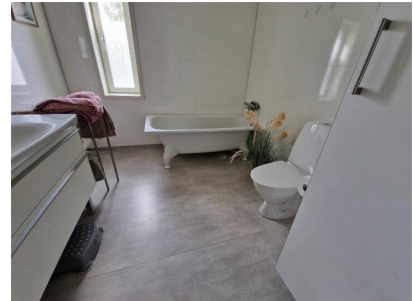
Fuktindikering i utrymmet gav inga förhöjda fuktindikationer.
