**Fastighetsuppgifter**

Överåda 3:152

Brotorpsvägen 39

**Besiktningsuppgifter**

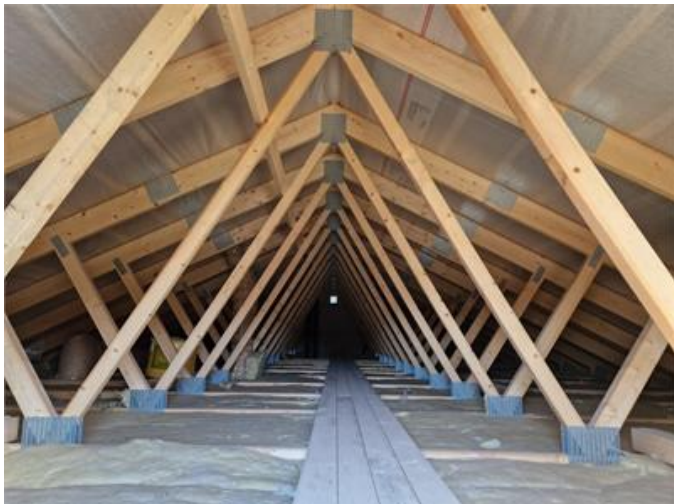
Vind:

| Besiktningsresultat | | | | | |
|---|---|---|---|---|---|
| Vind | X | | | | (Vinden besiktad från landgång. Se även bild sid 5) |

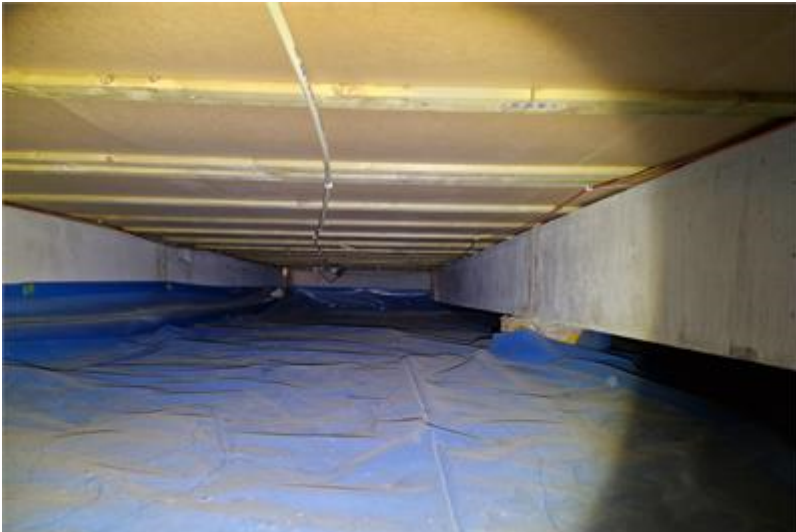
Det kritiska gränsvärdet för mikrobiell tillväxt brukar anges till ca 15-17% fuktkvot (FK).

FK i aktuell grund uppmättes till 12% i undersida bjälklag och ingen avvikande lukt upplevdes i utrymmet vid besiktningstillfället.
