# Besiktningsprotokoll

Anticimex Försäkringsbesiktning i samarbete med Fastighetsbyrån

| Fastighetsadress:<br>Forstmästarvägen 3 | |

| Besiktningsdatum:<br>2025-05-21 | Protokollnummer:<br>68994533 |

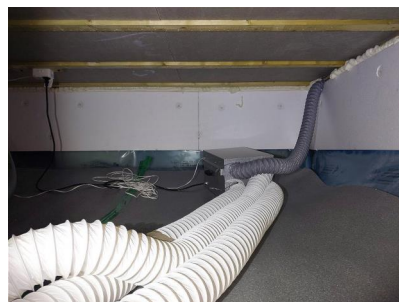
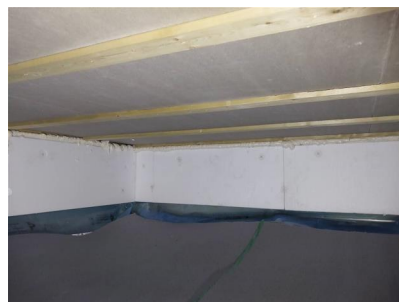
Krypgrund med installerad avfuktare.

Fuktkvoten uppmättes till 13 %.

-Plastfolie och isolerande täckmatta finns på marken som består av singel.  
-Syllremsa finns under syll.

I husets krypgrund finns en krypgrundsavfuktare installerad. Syftet med denna installation är att genom avfuktning hålla fuktigheten i krypgrunden på en så låg nivå att ingen tillväxt av mikroorganismer är möjlig. För att detta ska fungera är det viktigt att installationen servas årligen med bland annat filterbyte och kontroll av inställningar så att fuktigheten inte stiger.

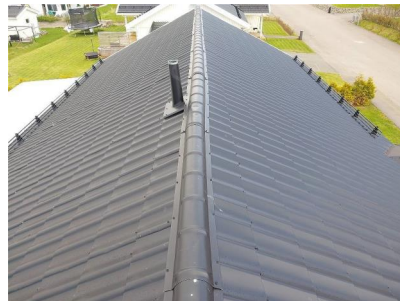
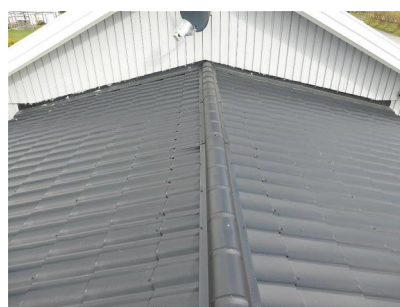
Inget att notera.

Taket är besiktat från taket och från marken.

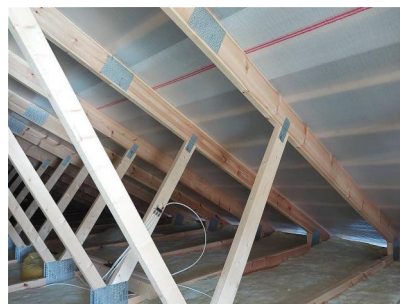
Vid kontroll av vinden uppmättes fuktvärden under kritisk fuktnivå för mikrobiell tillväxt och en normal lukt upplevdes. Fuktkvoten i takbjälkar uppmättes till 7 %.

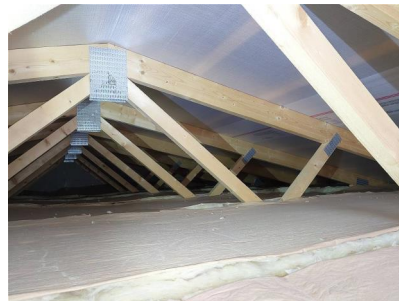
Vid kontroll av vinden uppmättes fuktvärden under kritisk fuktnivå för mikrobiell tillväxt och en normal lukt upplevdes. Fuktkvoten i takbjälkar uppmättes till 7 %.

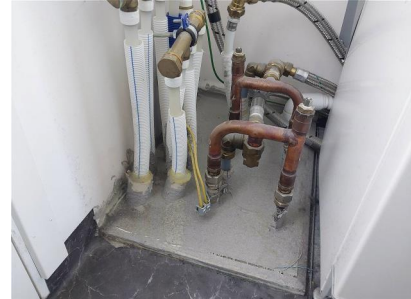
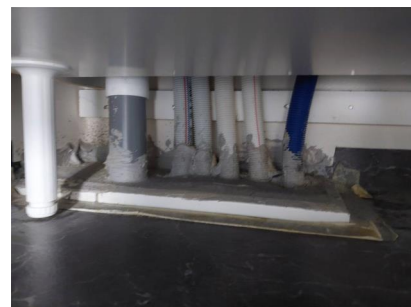
Rör genomföring finns i golv.

Rör genomföringar i golv medför en ökad risk för att vatten tränger ner i omkringliggande konstruktioner och orsakar fuktskador.

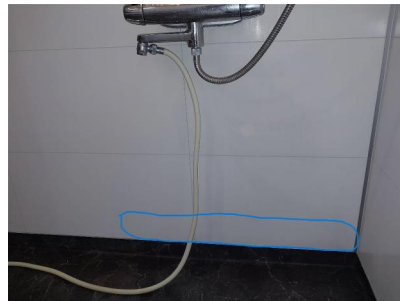
Vid besiktning av dusch/wc noterades avvikande fuktindikationer i nederkant på vägghpanel i duschzon. Jag rekommenderar kontakt med entreprenör och/eller försäkringsbolag för att bedöma om fukskada finns.

Fuktindikering i utrymmet gav förhöjda fuktindikationer lokalt i nederkant på väggskivor i dusch.

-Mindre formförändringar kan kännas på väggspanel i detta område.

Vi rekommenderar kontakt med fackman och/eller försäkringsbolag för att utreda om fuktskada finns.

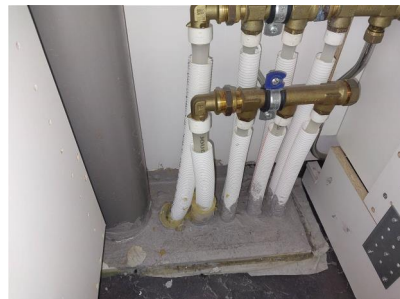
I våtutrymmen finns rörgenomföringar i golv vilket Älvsbyhus har som standard. Inga skadesignaler kunde påvisas till följd av detta.

Rör genomföring finns i golv.

Rör genomföringar i golvet medför en ökad risk för att vatten tränger ner i omkringliggande konstruktioner och orsakar fuktskador.
