# Besiktningsprotokoll

Anticimex Försäkringsbesiktning i samarbete med Fastighetsbyrån

| Fastighetsadress:<br>Myrbackavändan 100 | |

| Besiktningsdatum:<br>2025-05-06 | Protokollnummer:<br>68983708 |

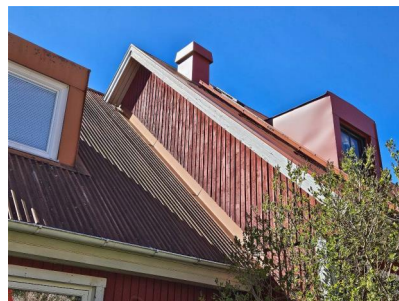
#### Utvändigt / Fasad

Fasadpanelen på gavelspetsen är i behov av målning/underhåll.

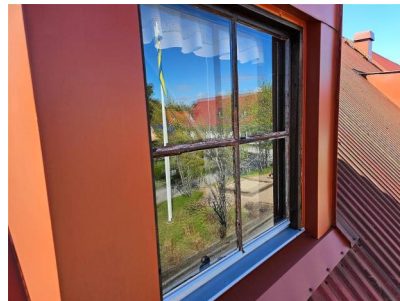
### Utvändigt / Fönster

Vissa fönster är i behov av målning/underhåll.

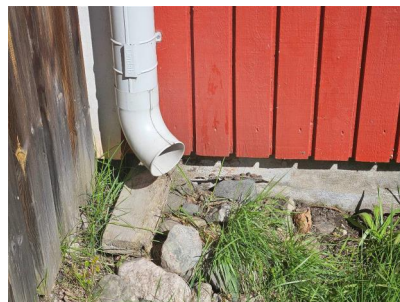
### Utvändigt / Hängrännor / Stuprör

Vattnet från stupröret leds med fördel bort från grunden.

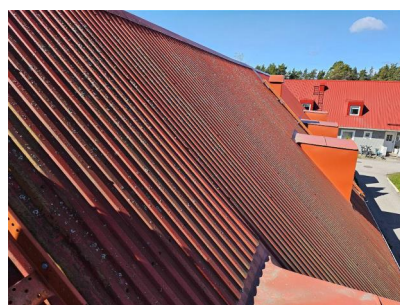
### Utvändigt / Tak

Inget att notera.

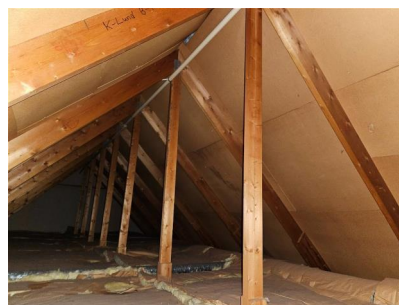
### Utvändigt / Vind

Vid kontroll av vinden uppmättes fuktvärden under kritisk fuktnivå för mikrobiell tillväxt och en normal lukt upplevdes. Fuktkvoten i underlagstak/takbjälkar uppmättes till 9 %.

Vinden är besiktad från luckan då landgång saknas.

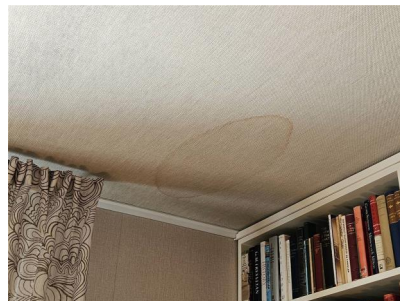
### Entréplan / Vardagsrum

Fuktros finns i tak. Enligt uppgifter uppkom denna för ca 30 år sedan. Se lämnade upplysningar.

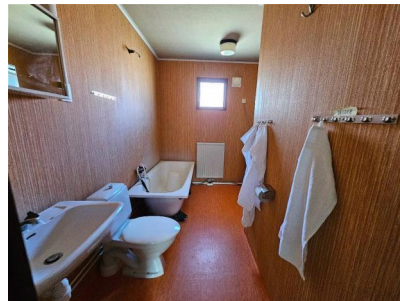
### Entréplan / Badrum

Våutrymmet har äldre yt-/tätskikt.

Eftersom funktionen, som innebär att ytskiktet/tätskiktet ska vara vattentätt, kan vara nedsatt finns en ökad risk att vatten tränger igenom ytskiktet/tätskiktet med vattenskador i omkringliggande konstruktioner som följd.

Fuktindikering i utrymmet gav inga förhöjda fuktindikationer.

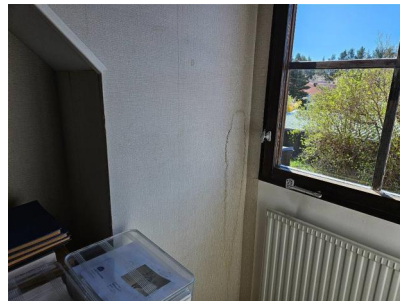
### Övre plan / Sovrum 4

Fuktros vid fönster. Se "lämnade upplysningar".

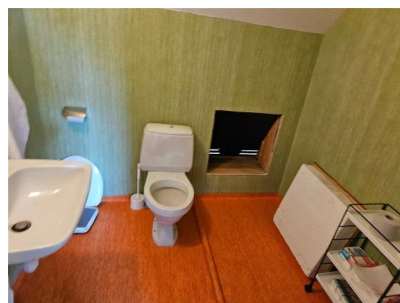
### Övre plan / Dusch/Toalett

Våtutrymmet har äldre yt-/tätskikt.

Eftersom funktionen, som innebär att ytskiktet/tätskiktet ska vara vattentätt, kan vara nedsatt finns en ökad risk att vatten tränger igenom ytskiktet/tätskiktet med vattenskador i omkringliggande konstruktioner som följd.

Fuktindikering i utrymmet gav inga förhöjda fuktindikationer.

Luckan till kattvinden är olämpligt placerad och bör flyttas i samband med renoveringen.
