# Besiktningsprotokoll

Anticimex Försäkringsbesiktning i samarbete med Fastighetsbyrån

| Fastighetsadress:<br>Järperud Solbacka 1 | |

| Besiktningsdatum:<br>2025-05-26 | Protokollnummer:<br>69018218 |

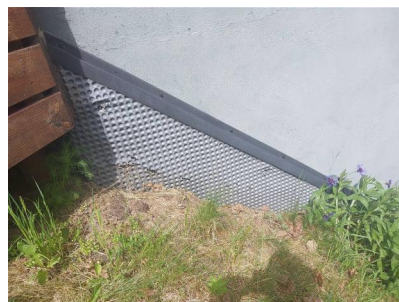
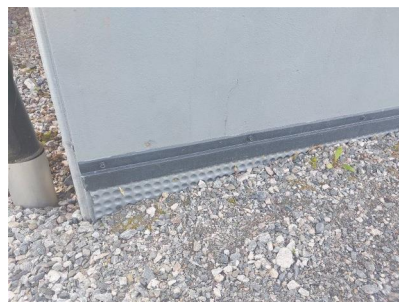
- Utvändigt fuktskydd ligger oskyddat ovan mark.
- Färgsläpp noteras på grundmur.

Risk finns att det utvändiga fuktskyddet skadas och funktionen försämras.

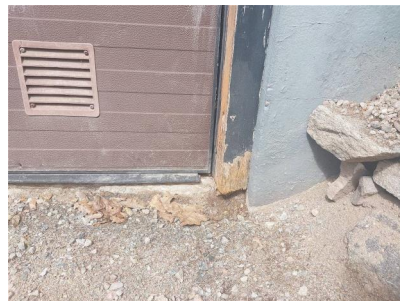
Garageport är i behov av målning/underhåll.

Dörrar där målningsbehov finns riskerar att få fukt- och rötskador på grund av sämre vattenavvisande förmåga.

För att öka livslängden på dörr rekommenderas målning och underhåll.

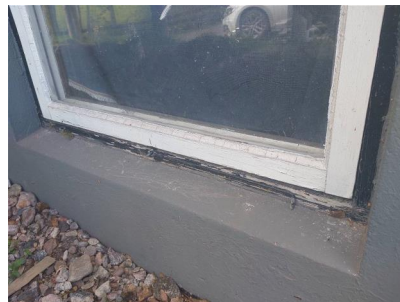
Källarfönster är i behov av målning/underhåll lokalt.

Fönsterbågar och fönsterkarmar där målningsbehov finns riskerar att få fukt- och rötskador på grund av sämre vattenavvisande förmåga.

För att öka livslängden på fönster rekommenderas målning och underhåll.

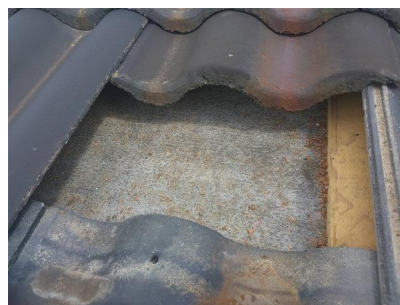
Inget att notera.

- Taket är besiktigat anliggande stegen.

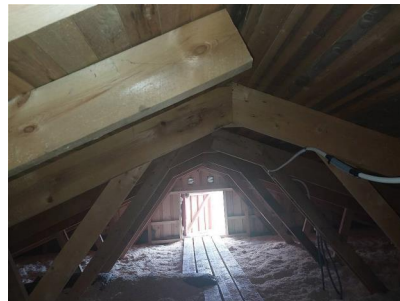
- Vid kontroll av vinden uppmättes fuktvärden under kritisk fuktnivå för mikrobiell tillväxt och en normal lukt upplevdes. Fuktkvoten i underlagstak/takbjälkar uppmättes till 8 %.

Det finns risk för mikrobiell tillväxt om den relativa fuktigheten (RF) i den omgivande luften är över 75 %. I furuvirke motsvarar det en fuktkvot (FK) på 17 %.

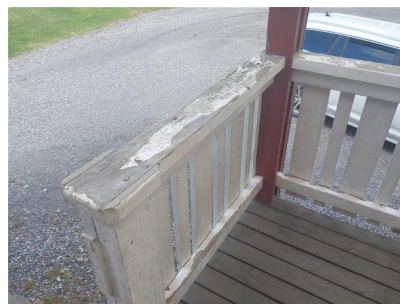
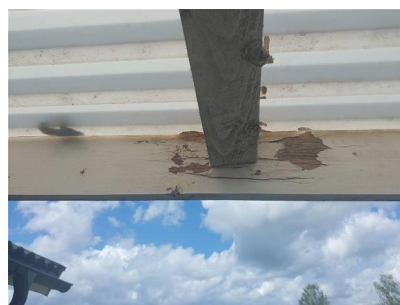
- Balkongräcke och träkonstruktioner är i behov av målning/underhåll.

Balkongräcke och träkonstruktioner där målningsbehov finns riskerar att få fukt- och rötskador på grund av sämre vattenavvisande förmåga.

För att öka livslängden på balkongen rekommenderas målning och underhåll.

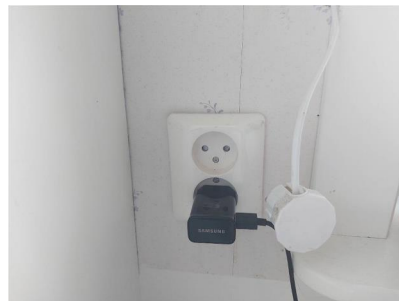
- Jordade och ojordade eluttag finns i kök.

När man blandar jordade och ojordade eluttag i samma rum finns det en ökad risk för personsador.

Kontakta en elektriker för kontroll och åtgärd.

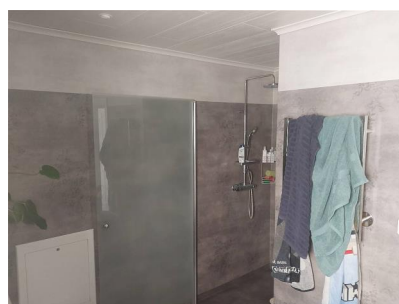
- Funktionskontroll av jordade eluttag.

Vid stickprovskontroll av jordade eluttag noterades inga avvikelser.

- Fuktindikering i utrymmet gav inga förhöjda fuktindikationer.

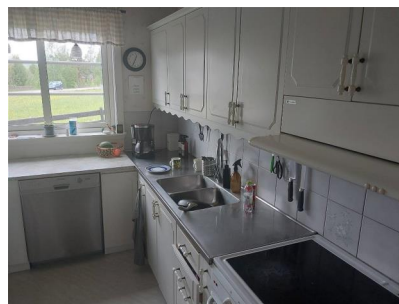
- Fuktskydd saknas i diskbänksskåp.
- Fuktskydd saknas under kyl & frys
- Fuktskydd saknas under diskmaskinen.
- Upphängningsbygel saknas på avloppslang från diskmaskinen.

Utan fuktskydd är det svårt att upptäcka läckage från rörledningar. Vatten kan då tränga in i omkringliggande konstruktioner och orsaka fuktskador.

För att hindra brott på avloppsslang rekommenderas komplettering av upphängningsbygel.

För att upptäcka eventuella läckage, installera ett fuktskydd.

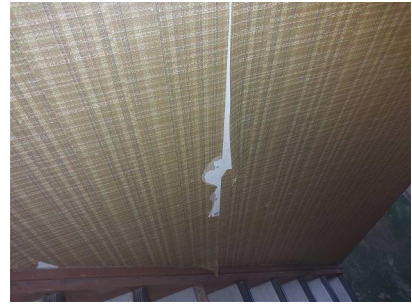
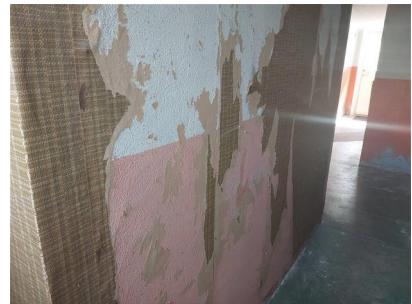
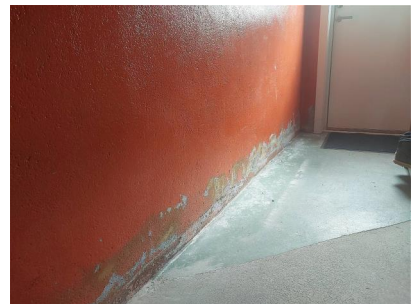
- Delar av huset har ett utvändigt fuktskydd är äldre.

Eftersom källarens utvändiga fuktskydd (dagvattenssystem, dräneringssystem samt källarytterväggarnas utvändiga fuktskydd) är äldre, så kan systemet ha nedsatt funktion. Detta ökar risken för invändiga fuktskador i källaren.

- Väggbeklädnad och färg har släppts från underlaget.

- En källare är alltid mer eller mindre utsatt för en naturlig fuktpåverkan från mark, både från sidor och underifrån. Delar av huset har en dränering är äldre. För att förebygga att inte läckage uppstår bör dräneringen ses över.

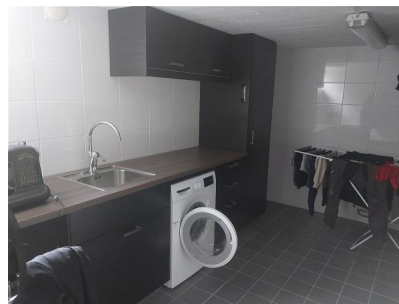
- Funktionskontroll av jordade eluttag.

Vid stickprovskontroll av jordade eluttag noterades inga avvikelser.

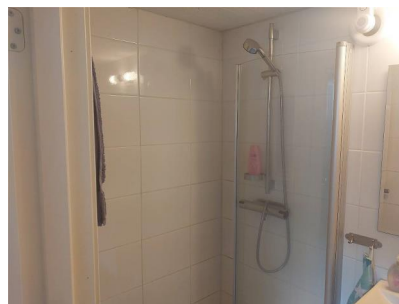
- Normala fuktvärden indikerades mot klinker/kakel.

En viss fukt tränger alltid in bakom kakel/klinker via fogarna, detta är helt normalt och innebär inte att tätskiktet/ våtrumsisoleringen under kaklet/klinkern är bristfälligt eller ur funktion.

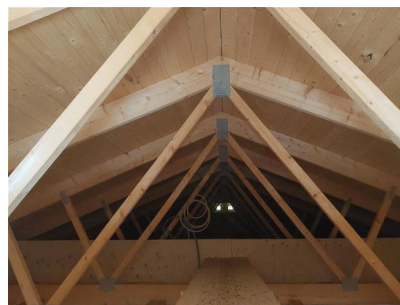
- Vid kontroll av vinden uppmättes fuktvärden under kritisk fuktnivå för mikrobiell tillväxt och en normal lukt upplevdes. Fuktkvoten i underlagstak/takbjälkar uppmättes till 8.5 %.

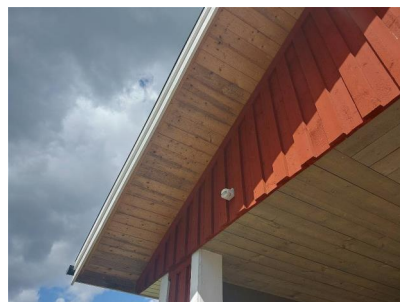
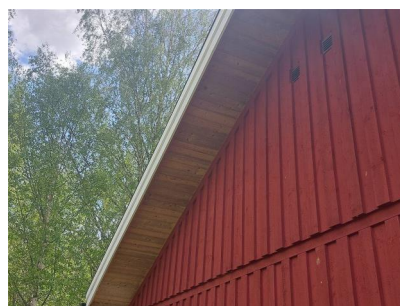
Takutsprång är i behov av målning/underhåll.

Träkonstruktioner där målningsbehov finns riskerar att få fukt- och rötskador på grund av sämre vattenavvisande förmåga. För att öka livslängden på beklädnaden rekommenderas målning och underhåll.

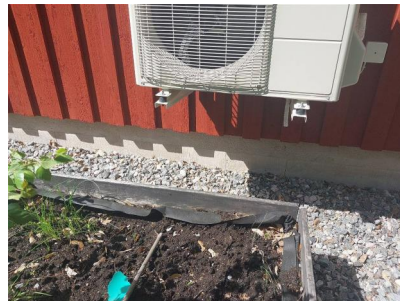
- Kondensvatten från luftvärmepumpens utedel leds inte bort från husgrunden.

Detta medför ökad risk för att vatten tränger in i anslutande konstruktioner, vilket i sin tur kan leda till fuktrelaterade skador. Observera att besiktning av byggnadens värmesystem eller värmepumpen inte har ingått i uppdraget.
